CORANTIOQUIA - Subdirección Administrativa y Financiera Medellín	
ACTAS

null	<b>190-ACT2404-1424</b>
Fecha: 09-abr-2024 07:51 AM Pág: 11	Favor citar este número al responder
Anexos: ninguno	
Archivar en: 160AN4-2023-386* JAIRO ALFONSO POSADA ARANGO, 160AN4-2023-	
Radicado por: Olga María Zapata Rivera

## COMITÉ INVENTARIO

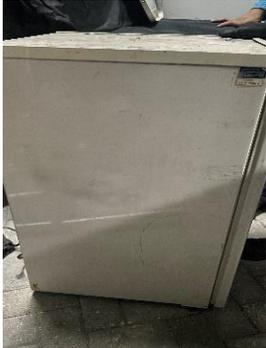
PLACA	DESCRIPCIÓN	FECHA COMPRA	OBSERVACIONES	FOTO
17904	INCUBADORA CON CONTROLADOR DE TEMPERATURA	30-10-2001	EQUIPO NO CUMPLE CON LOS CRITERIOS PARA LA CORRECTA REALIZACIÓN DE LOS ENSAYOS, POR SU AÑO DE ADQUISICIÓN ES UN BIEN OBSOLETO DEL CUAL NO SE ENCUENTRAN REPUESTOS EN EL MERCADO, ACTUALMENTE EL LABORATORIO CUENTA CON EQUIPO MAS MODERNO.

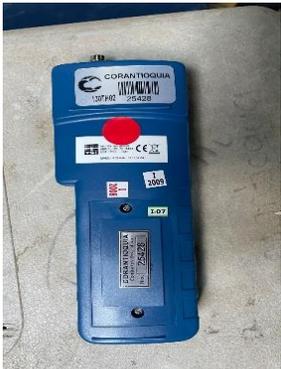
25428	PH METRO YSI PH 100 /ORP S/YCO1493	15-03-2006	LA CORPORACIÓN ACTUALMENTE CUENTA CON EQUIPOS MODERNOS, POR EL AÑO Y MODELO DEL EQUIPO YA SUS REPUESTOS NO SE ENCUENTRAN POR LO QUE ES UN BIEN OBSOLETO SIN NINGUNA FUNCIONALIDAD NI OPERATIVIDAD.

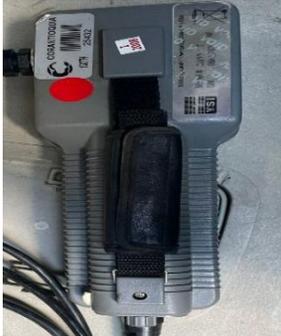
25432	CONDUCTIMETRO YSI 30 PORTABLE S/06A2763	15-03-2006	LA CORPORACIÓN ACTUALMENTE CUENTA CON EQUIPOS MODERNOS, POR EL AÑO Y MODELO DEL EQUIPO YA SUS REPUESTOS NO SE ENCUENTRAN POR LO QUE ES UN BIEN OBSOLETO SIN NINGUNA FUNCIONALIDAD NI OPERATIVIDAD.

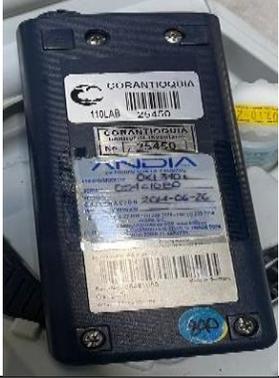
PLACA	DESCRIPCIÓN	FECHA COMPRA	OBSERVACIONES	FOTO
25450	MEDIDOR DE OXIGENO DISUELTO PARA CAMPO (OXIMETRO MODELO 330 I OXICAL WTW S/05461080)	15-03-2006	LA CORPORACIÓN ACTUALMENTE CUENTA CON EQUIPOS MODERNOS, POR EL AÑO Y MODELO DEL EQUIPO YA SUS REPUESTOS NO SE ENCUENTRAN POR LO QUE ES UN BIEN OBSOLETO SIN NINGUNA FUNCIONALIDAD NI OPERATIVIDAD.

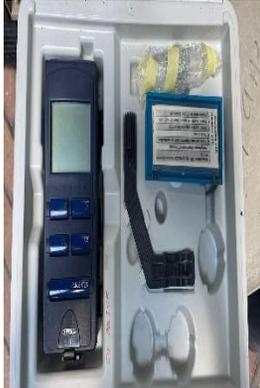
25755	PH METRO DIGITAL PORTATIL MODELO PH-31 5I SERIE/07280295	28-11-2008	LA CORPORACIÓN ACTUALMENTE CUENTA CON EQUIPOS MODERNOS, POR EL AÑO Y MODELO DEL EQUIPO YA SUS REPUESTOS NO SE ENCUENTRAN POR LO QUE ES UN BIEN OBSOLETO SIN NINGUNA FUNCIONALIDAD NI OPERATIVIDAD.

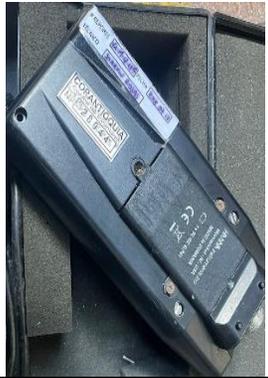
28944	MEDIDOR FISICOQUIMICO CONDUCTIVIDAD HANNA	18-12-2009	LA CORPORACIÓN ACTUALMENTE CUENTA CON EQUIPOS MODERNOS, POR EL AÑO Y MODELO DEL EQUIPO YA SUS REPUESTOS NO SE ENCUENTRAN POR LO QUE ES UN BIEN OBSOLETO SIN NINGUNA FUNCIONALIDAD NI OPERATIVIDAD.

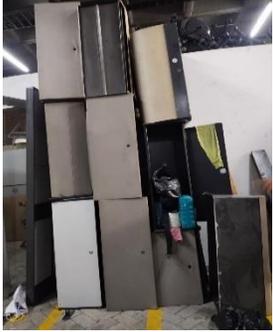
BIEN DE CONTROL	SISTEMA DE LOCKER EN LAMINA Y MADERA (INSTALACION EN PARED)	SIN INFO	(16) LOCKERS QUE SE ENCONTRABAN EN ALGUNAS OT, SE RECOMIENDA DAR DE BAJA DADO SU ESTADO, POR SUS PUERTAS SER EN MADERA LA MAYORIA SE ENCUENTRAN REVENTADAS, MUCHOS NO CUENTAN CON LA LLAVE LA CHAPA, LOS BUENOS FUERON INSTALADOS EN SEDE CENTRAL PARA REEMPLAZAR LOS QUE SE ENCONTRABAN EN MALAS CONDICIONES

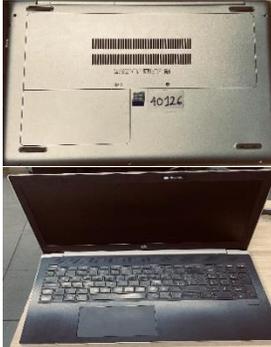
40126	PORTATIL PROBOOK HP	12-09-2019	Esto equipo tiene la board sulfatada y problemas en la fuente, se extrae la memoria ram y el disco duro para reutilizarlos

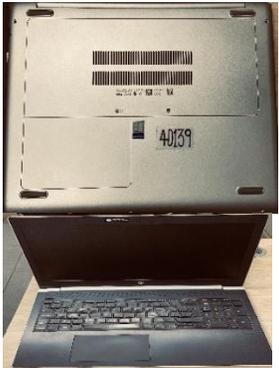
PLACA	DESCRIPCIÓN	FECHA COMPRA	OBSERVACIONES	FOTO
40139	PORTATIL PROBOOK HP	12-09-2019	Esto equipo presentan daño en la board y en la fuente, se extrae la memoria ram y el disco duro para reutilizarlos

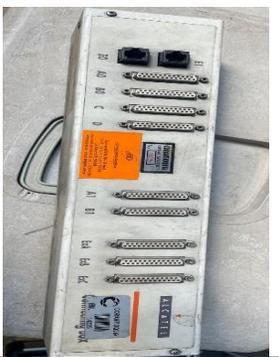
14225	PLANTA TELEFONICA ALCATEL 4400 COMPUT. COMPAQ DESKPRO	02-03-2001	Este equipo ya no es funcional, y dado la referencia no se puede actualizar ni reparar, se da de baja por obsolescencia

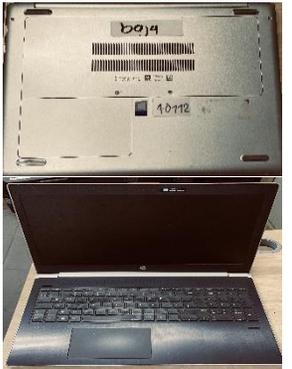
40112	PORTATIL PROBOOK HP	12-SEP-2019	EQUIPO CON PROBLEMAS DE SULFATADO EN LA FUENTE Y FALLAS EN LA FUENTE, SE RECOMIENDA DAR DE BAJA POR EL ALTO COSTO DEL REPUESTO

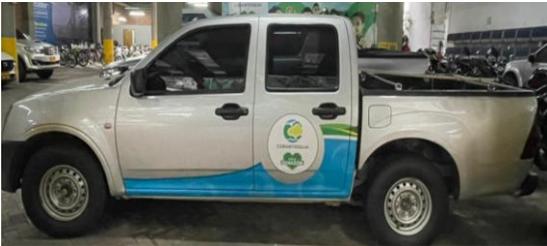
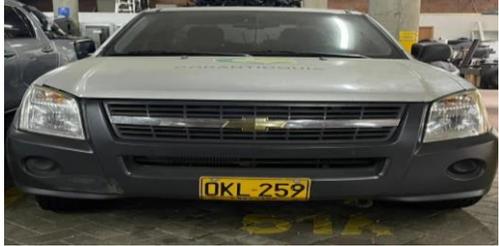
32615	CAMIONETA CHEVROLET MAX DIESEL 3.0 4*2 OKL 259	16-NOV-2011	problemas internos de motor que con lleva a una reparación completa del mismo, ya que se encuentran afectados diferentes componentes mecánicos Dicha reparación puede ascender en repuestos y mano de obra, aproximadamente a los CATORCE MILLONES DE PESOS (\$14.000.000)

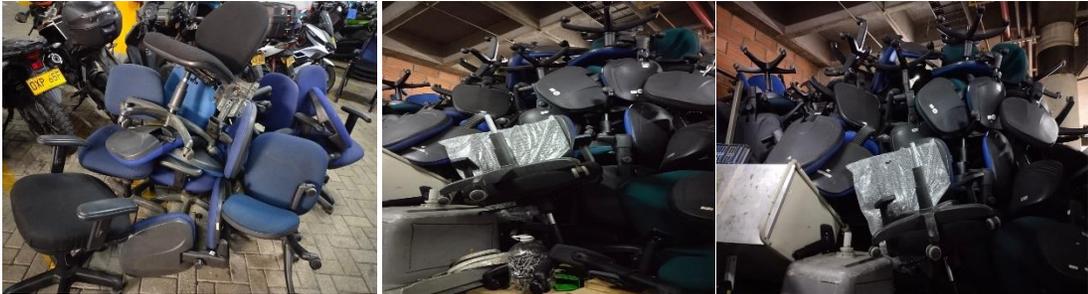
BIEN DE CONTROL	SILLAS ERGONÓMICA REF 418-WE	21-OCT-2008	(40) SILLAS ERGONÓMICAS QUE SE ENCUENTRAN EN MAL ESTADO, CILINDRO REVENTADO EN LA SOLDADURA, SUS PARTES COMO RUEDAS Y BRAZOS FUERON UTILIZADOS PARA LA RETAPIZACIÓN DE OTRAS SILLAS DISTRIBUIDAS EN LA CORPORACIÓN POR LO QUE SE RECOMIENDA DAR DE BAJA.

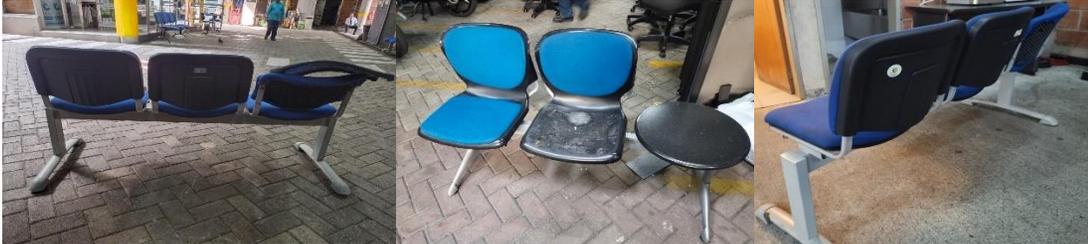
BIEN DE CONTROL	SILLA ESPERA TIPO TANDEM	15-OCT-2013	(3) TANDEM LOS CUALES SE ENCUENTRAN SUS BASES METALICAS DETERIORADAS EN LA SOLDADURA, LA CORPORACIÓN REALIZO RETAPIZADO RECIENTEMENTE DE TODA LA SILLETERIA, POR LO QUE ESTOS POR SU GRAN DETERIORO SE RECOMIENDA DAR DE BAJA.

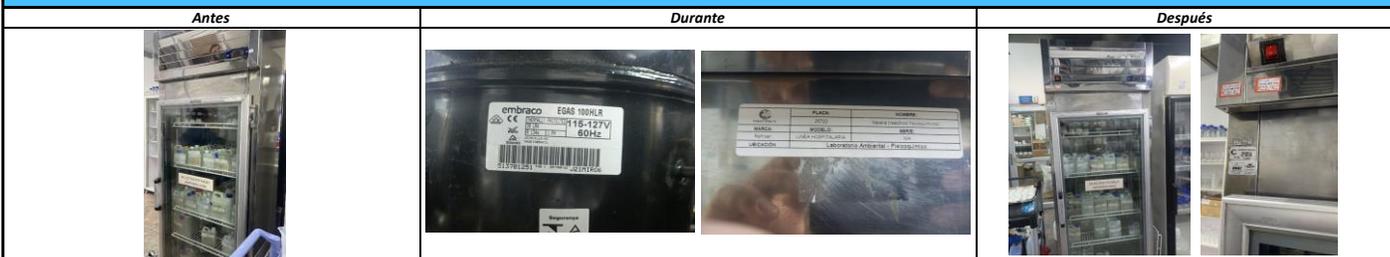
Se realiza servicio contratado y se evidencia que el equipo requiere: cambio de unidad- retanqueo de gas - corrección de fugas - baseado del sistema - cambio del filtro secador - cambio de kit de arranque- cambio de cableado eléctrico -instalación de supresor de pico (protector de voltaje) , verificación en 9 puntos físicos , cambio de control de temperatura.

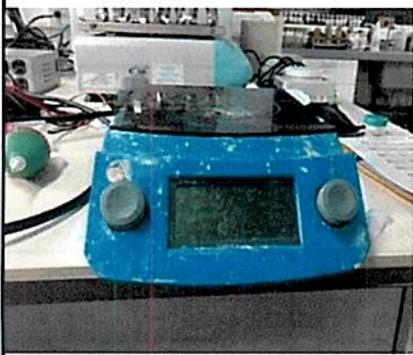
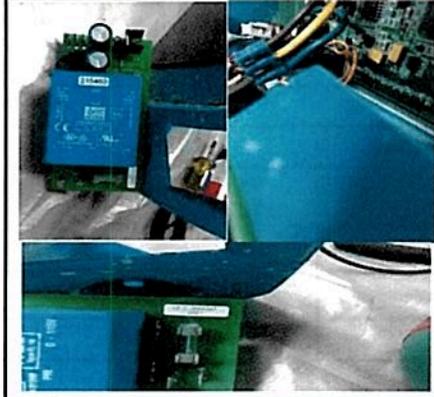
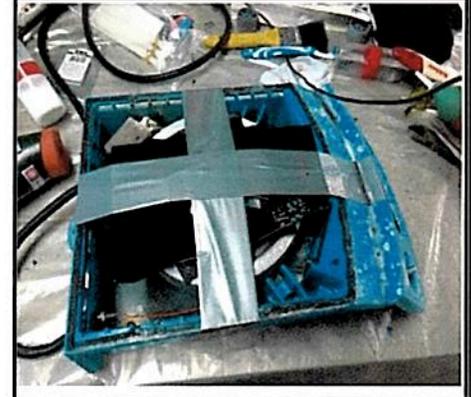
INFORMACIÓN DEL EQUIPO		DIAGNOSTICO INICIAL		CONDICIONES GENERALES	
Ubicación	Lab. Calidad Ambiental	Funcionamiento	Fuera de servicio	Temperatura	21,1 °C
Equipo	Agitador Magnético con calentador	Evaluación Física	Carcasa deteriorada	Humedad relativa	54%
Marca	SI Analytics	Evaluación Mecánica	Sin Agitación	Voltaje	123,0 VAC
Modelo	SLR	Evaluación Eléctrica	No enciende	Observaciones	
Serie	1006138	Accesorios	Ninguno	Equipo se encuentra en condiciones normales de trabajo (técnicas y ambientales),	
N° Inv./N° Mtro.	38560

PROTOCOLO DE MANTENIMIENTO		
ACTIVIDAD	ESTADO	OBSERVACIONES
Revisión Funcional	Ejecutado	Fuera de servicio
Limpieza Interna y Externa	Ejecutado	Deteriorado
Desmante de piezas	Ejecutado	Vidrio roto
Revisión y ajuste partes eléctricas y electrónicas	Ejecutado	Tarjeta de potencia quemada
Revisión, ajuste y lubricación de partes mecánicas	Ejecutado	Ninguna
Verificación y ajuste de variables	No aplica	Equipo fuera de servicio
Prueba Funcional	No aplica	Equipo fuera de servicio

La tarjeta principal de potencia se encuentra quemada, el vidrio frontal y el vidrio de la superficie termica se encuentran rotos, los potenciómetros de control se encuentran dañados, la carcasa fisica del equipo se encuentra oxidada y deteriorada; se recomienda dar el equipo de baja ya que el valor del correctivo supera el 70% del valor del equipo.

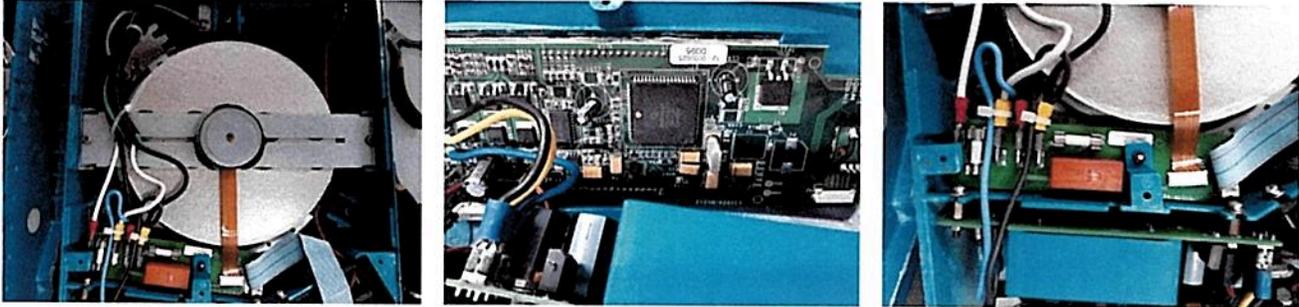
- La función de calefacción del equipo opera bien pero tiene fracturada placa de calentamiento

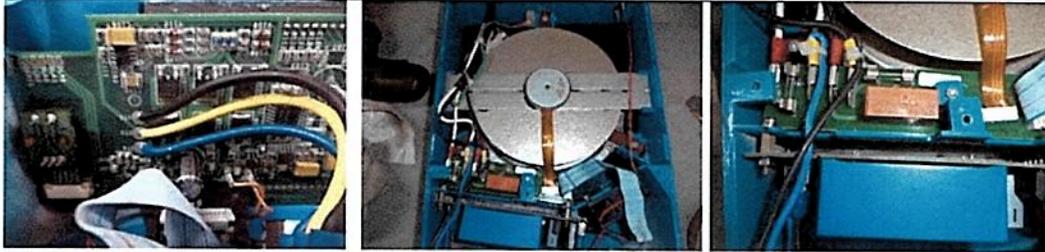
- **Observaciones**
  - El voltaje de la red eléctrica está estable / Red Normal 117.0 Volt.
  - El equipo presenta un fisura en la placa de calentamiento.
- **Recomendaciones de uso**
  - ❖ Antes de conectar el equipo verifique que la toma corriente sea de 110 V AC
  - ❖ Cuando no esté usando el equipo se recomienda apagarlo ya que los picos de voltajes fuertes afectan el desempeño del mismo. Los picos de voltaje son las principales causas de daños a los equipos eléctricos.
