**Diagnóstico y Formulación del Plan de  
Ordenación y Manejo de la Cuenca  
Hidrográfica de la Quebrada Don  
Matías, Municipio de Don Matías**

**Acciones de la  
Ejecución del Plan  
INFORME FINAL**

Universidad Nacional de Colombia  
Sede Medellín  
Departamento de Ciencias Forestales

Medellín, 2001

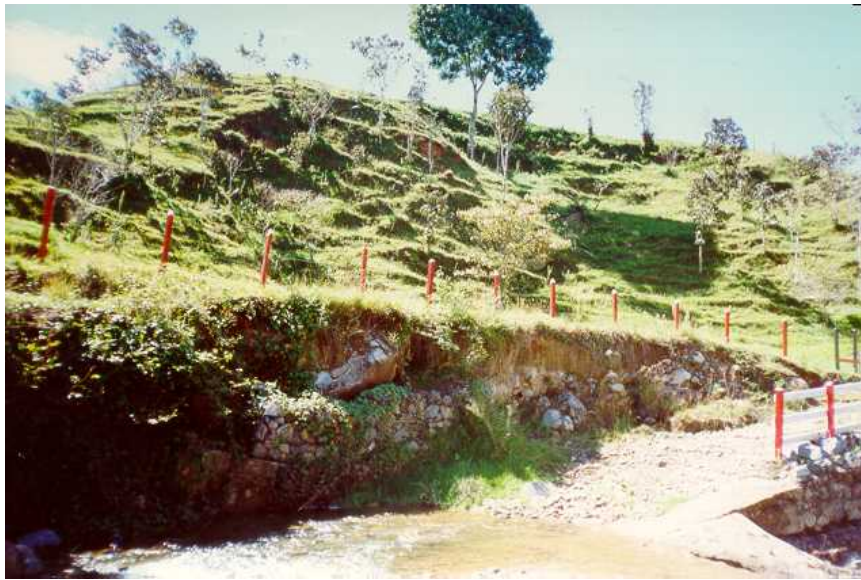
En donde las pendientes comienzan a aumentar se empieza a observar el terraceo ocasionado por el sobrepastoreo, lo cual es el inicio de la desestabilización de la ladera y el posterior transporte de material granular cuesta abajo hasta llegar al lecho de las quebradas, ocasionando la contaminación de las fuentes de agua (ver Figura 4).

**FIGURA 4. Terraceo por sobrepastoreo y su afectación a las corrientes de agua.**

La deforestación y el sobrepastoreo genera la compactación del suelo lo que representa una perdida de capacidad de infiltración del mismo haciéndolo menos permeable, lo que propicia una mayor velocidad del agua de escorrentía hasta llegar al lecho de quebradas y una disminución generalizada de los tiempos de concentración en la cuenca y subcuencas, así como también la erosión de las orillas y desbarrancamiento de taludes.

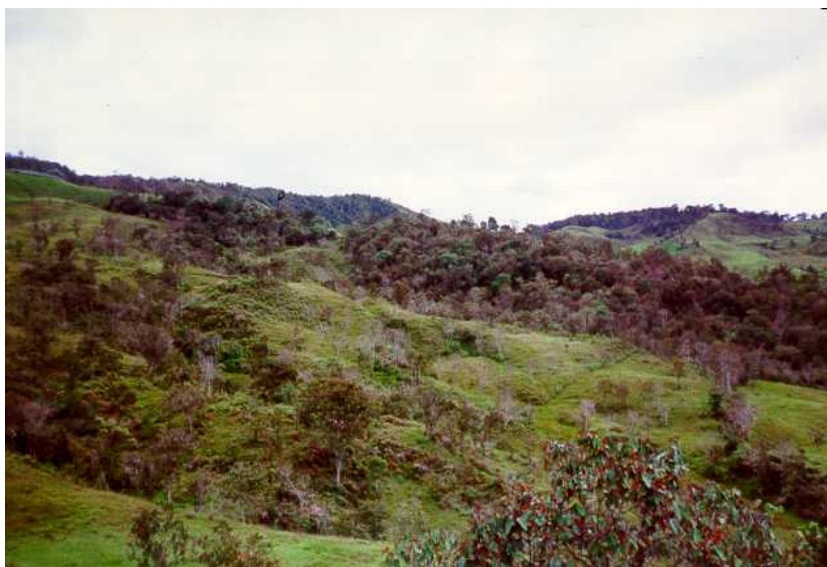
Por la dificultad en el acceso y la pendiente del terreno, tales tierras no han sido destinadas a actividades agrícolas o pecuarias permanentes, y es probable, por lo tanto, que la condición boscosa nunca se haya perdido (Figura 5).

**FIGURA 5. Manchones de bosques y rastrojos en la cuenca de la quebrada Don Matías.**

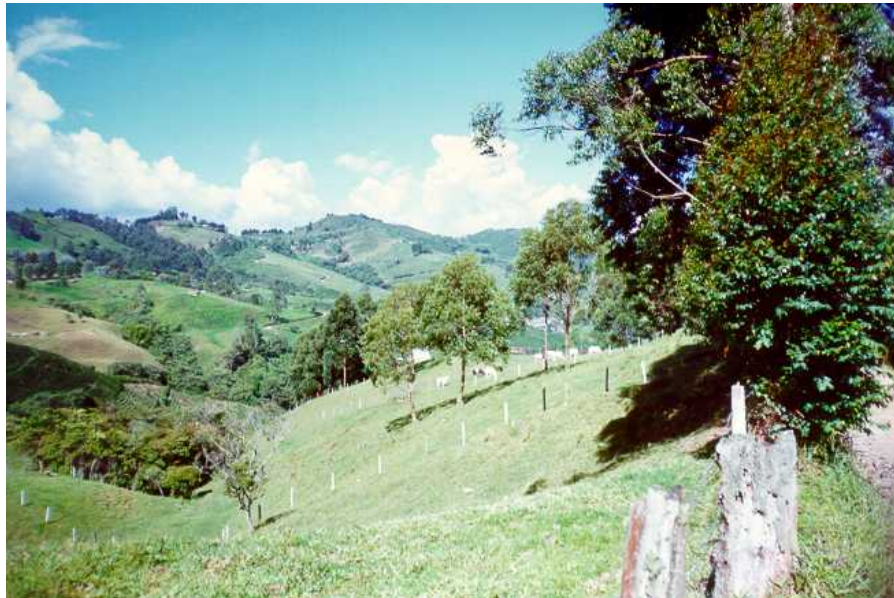
Es común ver hileras de árboles sembrados dividiendo predios y potreros sin ningún fin comercial o en pequeños manchones (Figura 6).

**FIGURA 6. Árboles plantados y pastos manejados en la cuenca de la quebrada Don Matías.**

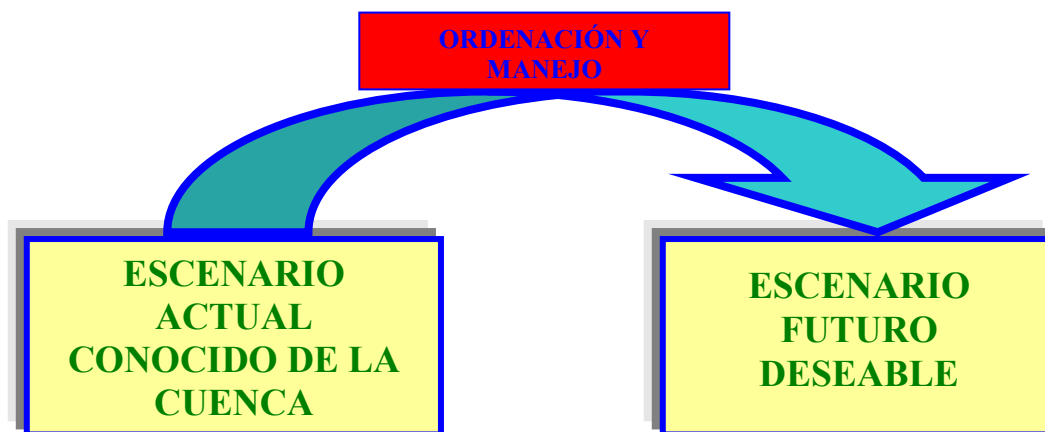
La Planificación en consecuencia, es un diseño de ingeniería que pretende hacer el tránsito desde la situación actual hasta la futura, mediante la "Ordenación y Manejo" de la cuenca, en un tiempo determinado llamado "Horizonte de Planificación", todo lo cual se materializa en el plan. Expresado de otra manera, el esfuerzo de planificación trata de aproximar los dos escenarios de una manera conveniente y objetiva, mediante el desarrollo del plan. Dicha situación puede observarse esquemáticamente en la Figura 7.

**FIGURA 7. Representación esquemática de la interrelación entre el escenario actual y futuro, que son materia de aproximación mediante el esfuerzo de ordenación y manejo de la cuenca.**
