CORANTIOQUIA	SISTEMA DE GESTIÓN INTEGRAL - SGI		
	INFORME TÉCNICO CONTROL Y SEGUIMIENTO QUEJA		
	CÓDIGO: FT-AIRNR-14	VERSIÓN: 03	PÁGINA 1 DE 4

INFORME TÉCNICO

160TH-IT2202-1882

Municipio: San José de la Montaña

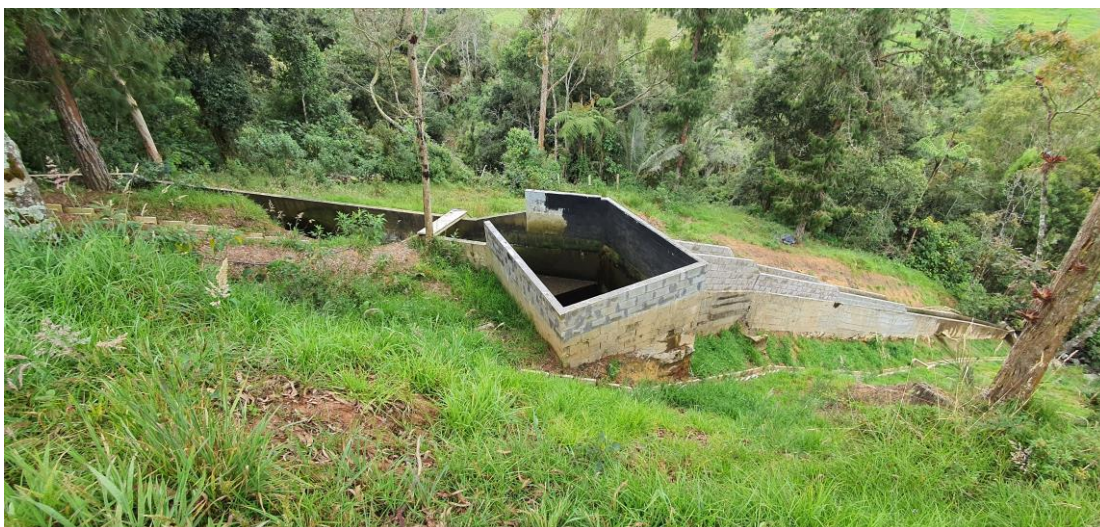
Foto 1. Canal de conducción en el sitio de llegada a casa de máquinas. Se observa la conformación de un canal para el manejo de las aguas de escorrentía.

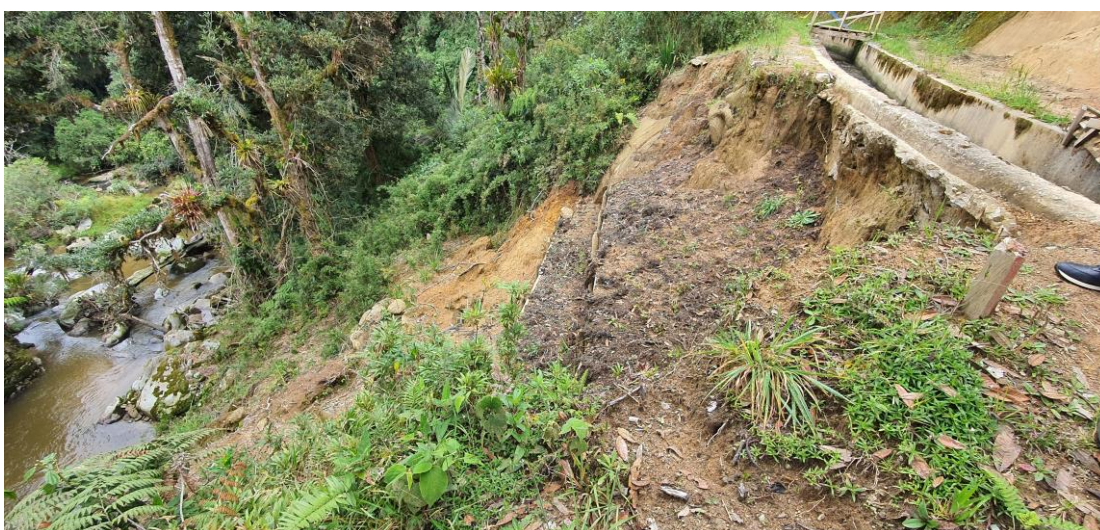
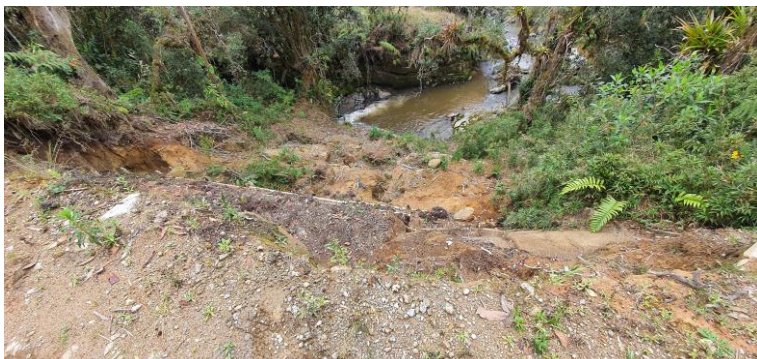
En dicho recorrido se observa que en efecto un tramo del canal de conducción presenta procesos erosivos en el talud inferior, producto de la socavación de la margen derecha del río San Andrés.

En los sitios de conducción donde se evidenciaron procesos erosivos, la empresa construyó trinchos de contención para evitar o minimizar el desprendimiento del suelo.

Fotos 2 y 3. Sector del canal de conducción con presencia de procesos erosivos. Se observa la implementación de tratamientos geotécnicos para el control de la erosión.

Los procesos erosivos presentados dentro de las instalaciones de la Pequeña Central Hidroeléctrica San José corresponden a causas naturales producto de crecientes súbitas del río San Andrés que ocasionaron deslizamientos en dos tramos del canal de conducción y en la zona de captación.

No obstante, es preciso indicar que la empresa deberá realizar monitoreos constantes a las obras construidas, así como a aquellos sitios donde se presentaron los desprendimientos de suelo.

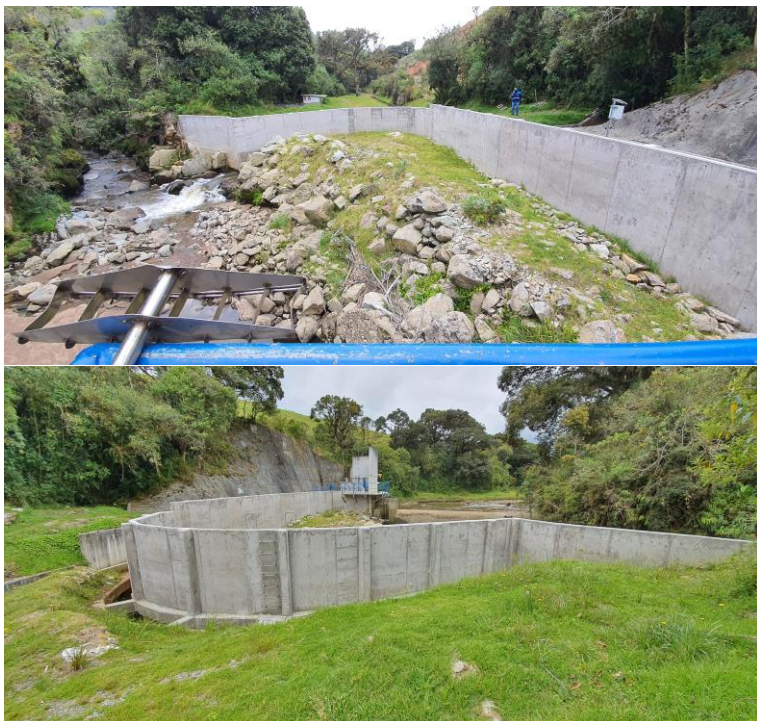
Para la atención de dichos fenómenos la empresa realizó varias obras tendientes a disminuir los riesgos tanto en la zona de captación como en el trazado de la tubería de conducción. Estas obras están relacionadas, entre otros, con obras de defensa relacionadas con muros de protección aguas abajo del azud y obras de manejo de aguas en la zona del desarenador.

Fotos 4 y 5. Sector de captación. En este sitio se observan las obras construidas por la empresa en atención a la contingencia presentada.
