CORANTIOQUIA	SISTEMA DE GESTIÓN INTEGRAL - SGI		
	INFORME TÉCNICO CONTROL Y SEGUIMIENTO QUEJA		
	CÓDIGO: F-ARN-32	VERSIÓN: 03	PÁGINA 1 DE 10

160-IT2209-9379

CORANTIOQUIA - Subdirección de Sostenibilidad y Gestión Territorial Medellín
 INFORME TÉCNICO
 EMPRESAS VARIAS DE MEDELLIN S.A. E.S.P
 Fecha: 02-sep-2022 10:39 AM Pág: 10
 Anexos: ninguno
 Archivar en:
 Radicado por: Rodrigo De Jesus Fernández Villa

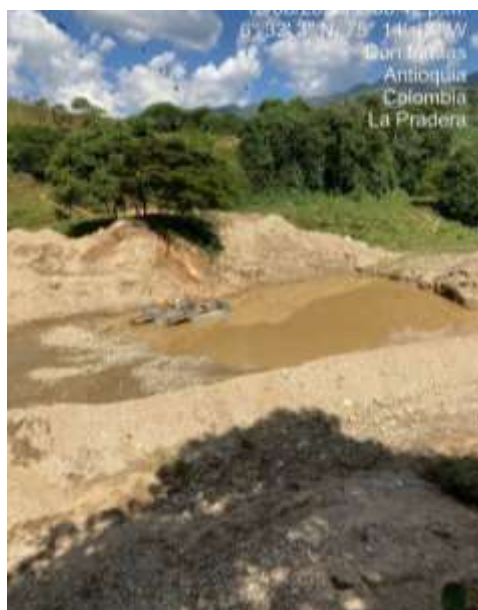
Sobre el punto dos, denominado “Quebrada El Laurel”, y ubicado cerca de la entrada del relleno sanitario La Pradera y alrededor de 500 metros del punto dos hacia el suroeste. Se visualiza trabajos activos sobre la ladera y riberas de la quebrada, notándose los cambios notorios en las condiciones ambientales y paisajistas, se identifican afectaciones de tipo ambiental directamente en la quebrada y posteriormente al río Aburra. Se destaca la presencia de maquinaria amarilla para la remoción de material y unas instalaciones asociadas al campamento minero en la zona.

Fotografía 3. Presencia de Bocatoma, y creación de llanura aluvial por la misma actividad minera

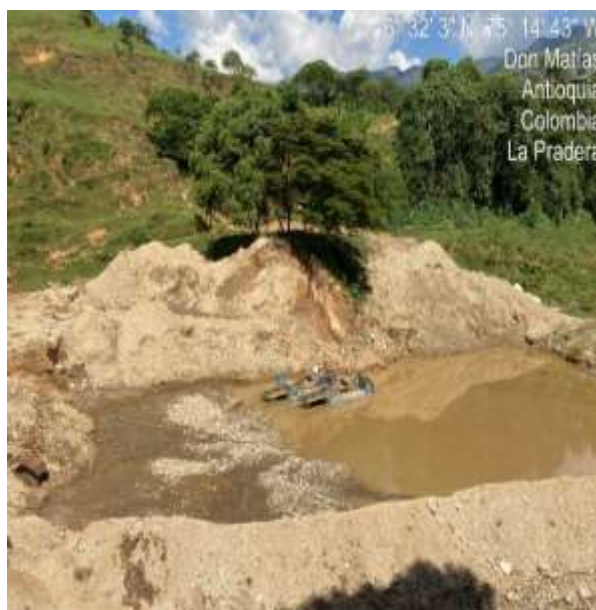
Fotografía 4. Excavación con posibles daños la vegetación, se logra apreciar la beta explotada en la visita.

Esta actividad se hace entre la unión del Río Aburrá- Río Porce y la quebrada El Laurel. El ingeniero Juan Camilo manifiesta que estos predios hacen parte del señor Leonel Gaviria, dicho por algunos mineros de la zona. Sobre el predio y propietario del señor Leonel Gaviria se observa la presencia de ganado en la zona que se está extrayendo material, se comunica que el señor actualmente tiene un proceso sancionatorio con la entidad Emvarias, por concepto de las afectaciones de su ganado con la plaga de aves (Gallinazos) presente en sus predios.

Reportar al señor Leonel Gaviria una carta para comparecer ante la corporación por los daños ambientales que se está realizando en sus predios.

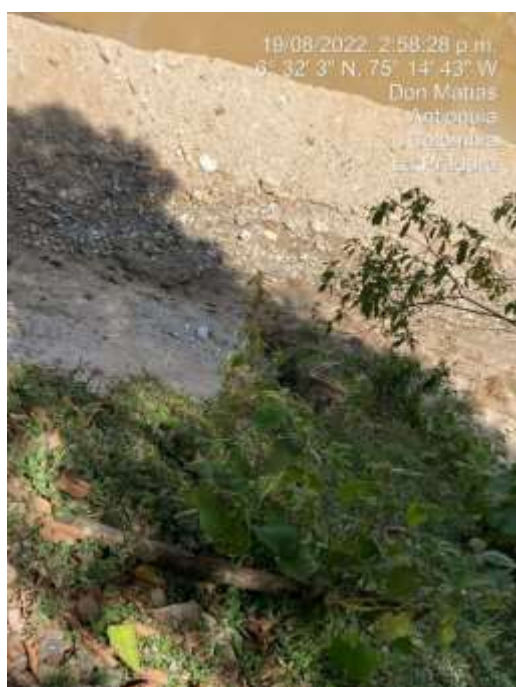
Asociado a las intervenciones antrópicas realizadas sobre el cauce del río y quebradas, para la realización de extracción de material aluvial, y generando cambios en la dinámica fluvial. Se generan procesos morfodinámicos asociados a socavación lateral sobre los taludes y márgenes del río, además de erosión fluvial asociada a surcos y deslizamientos que afectan directamente los predios de Emvarias. Estos se identifican de manera activa y con implicaciones de desplazamiento del cauce en algunas zonas o de infiltraciones de aguas, que pueden generar deslizamientos y procesos morfodinámicos más complejos que para su estabilización requerirán de medidas estructurales más complejas.

Fotografía 5. Problemas de Erosión, por actividad minera

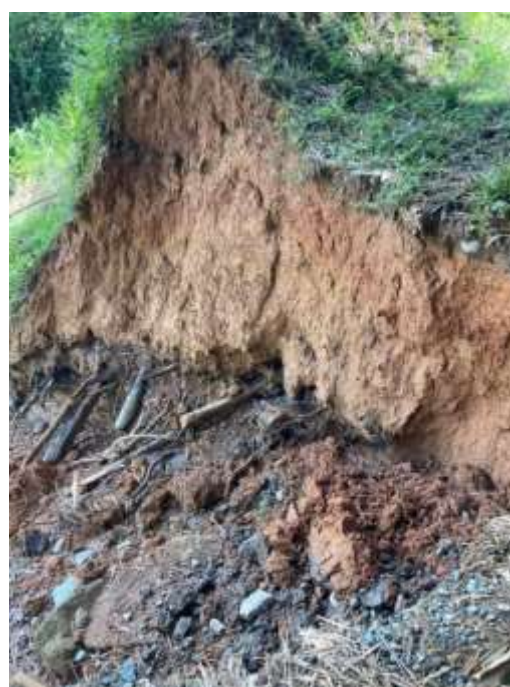
Fotografía 6. Erosión en predios de EMVARIAS

Se resalta que la extracción de material aluvial corresponde a materiales arcillosos, arenosos y gravas de tamaños centimétricos, los cuales son transportados por el drenaje denominado Río Aburrá – Porce que para la zona de estudio se caracteriza por ser un drenaje con geomorfología en valle en v cerrado, con presencia de algunas barras de sedimentos y gran aporte de caudal asociado a la cuenca. El drenaje se comporta de manera sinuosa con algunas curvas pronunciadas que da lugar a la erosión y depositación de material aluvial.

La empresa Emvarias deberá adelantar todas las medidas como plan de emergencia, si esta actividad influye directamente en su actividad como relleno sanitario.
