160TH-COI2304-8642

Asunto: Resultado informe técnico control y seguimiento queja.

Respetado señor Juan David, el día 23 de febrero del 2023, se realizó visita técnica a en la vereda Pontezuela municipio de Santa Rosa de Osos, con fin de realizar un control y seguimiento en atención a la queja ambiental con radicado 160TH-COE2302-6168, dando como resultado el informe técnico 160TH-IT2303-3427 donde se pudo observar lo siguiente:

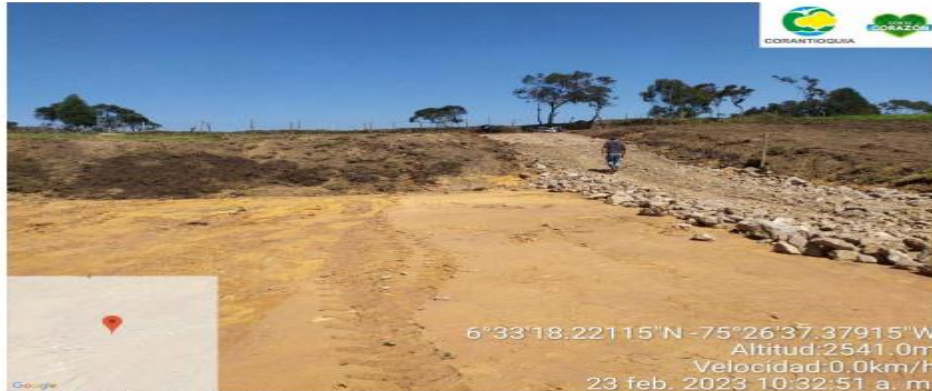
“El movimiento en tierra (explanación) se realiza en predios del señor Juan David Roldán, quien a la hora de la visita no fue posible contactar. Al llegar al lugar de la posible afectación se encontraba el señor Jhon Jairo López Valencia, identificado con cédula de ciudadanía No. 98.457.279, quien es uno de los encargados en la finca del señor Juan David Roldán. El usuario manifiesta que la explanación realizada es con fin de construir una sala de ordeños, esta se encuentra ubicada en las coordenadas 6° 33' 18,22115" N y -75° 26' 37,37915" W a una altitud de 2541 msnm.

Fotografía 1. Lugar del movimiento de tierra para la construcción de la sala de ordeño

Conforme a lo plasmado en el informe técnico 160TH-IT2303-3427, se le recomienda garantizar las áreas forestales protectoras dentro del predio y hacer un uso adecuado de la porcinoza, realizar zanjas perimetrales por la pendiente del predio, con fin de controlar el flujo de aguas lluvias con los residuos porcícolas en las temporadas de invierno para evitar posibles afectaciones a los recursos naturales de la zona.
