CORANTIOQUIA	SISTEMA DE GESTIÓN INTEGRAL -SGI		
	INFORME TÉCNICO CONTROL Y SEGUIMIENTO QUEJA		
	CÓDIGO: FT-AIRNR-14	VERSIÓN: 03	PÁGINA 1 DE 7

1. Información General:

3. Situación encontrada

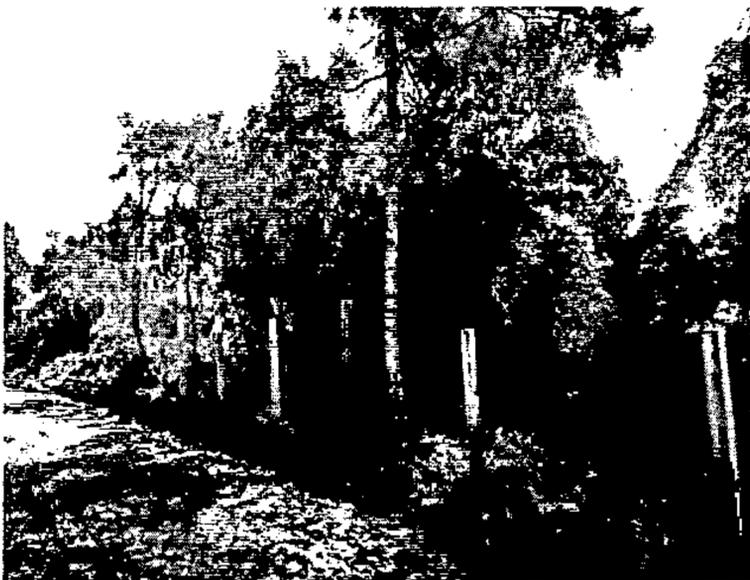
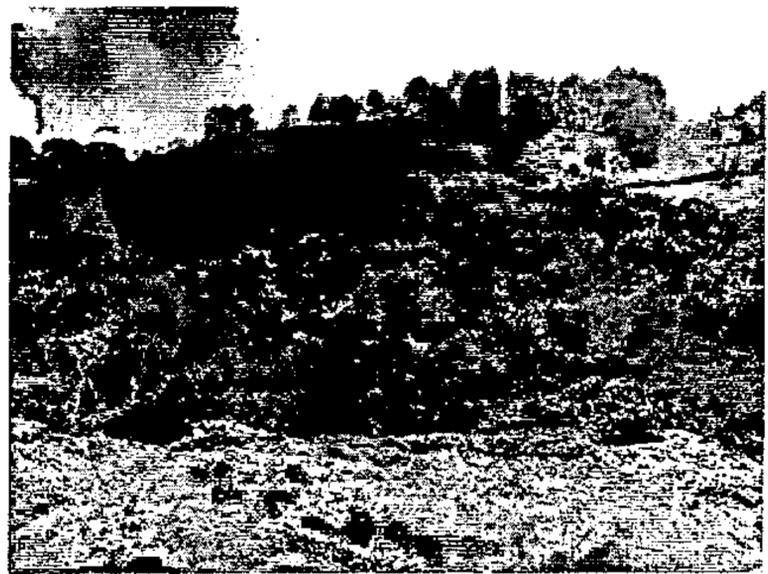
intervenciones fueron realizadas sobre un área que corresponde a vegetación secundaria bajo y aquellos individuos con diámetros mayores a 10 cm de DAP, fueron dejados en pie, esperando solicitud realizada por el propietario, de aprovechamiento forestal ante esta autoridad ambiental y que se lleva bajo el expediente TH5-2019-354; adicionalmente se identifica que alrededor del área donde se encuentra establecida la vía, se presentan coberturas vegetales, correspondientes a las áreas de retiro de fuentes que discurren por el sector y pequeños parches de vegetación secundaria alta que no se han intervenido, ni han sido afectadas por el desarrollo de la esta.

Imagen 1 y 2. Coberturas vegetales presentes en el sitio, que permanecen y que no fueron afectadas con el establecimiento de la vía.

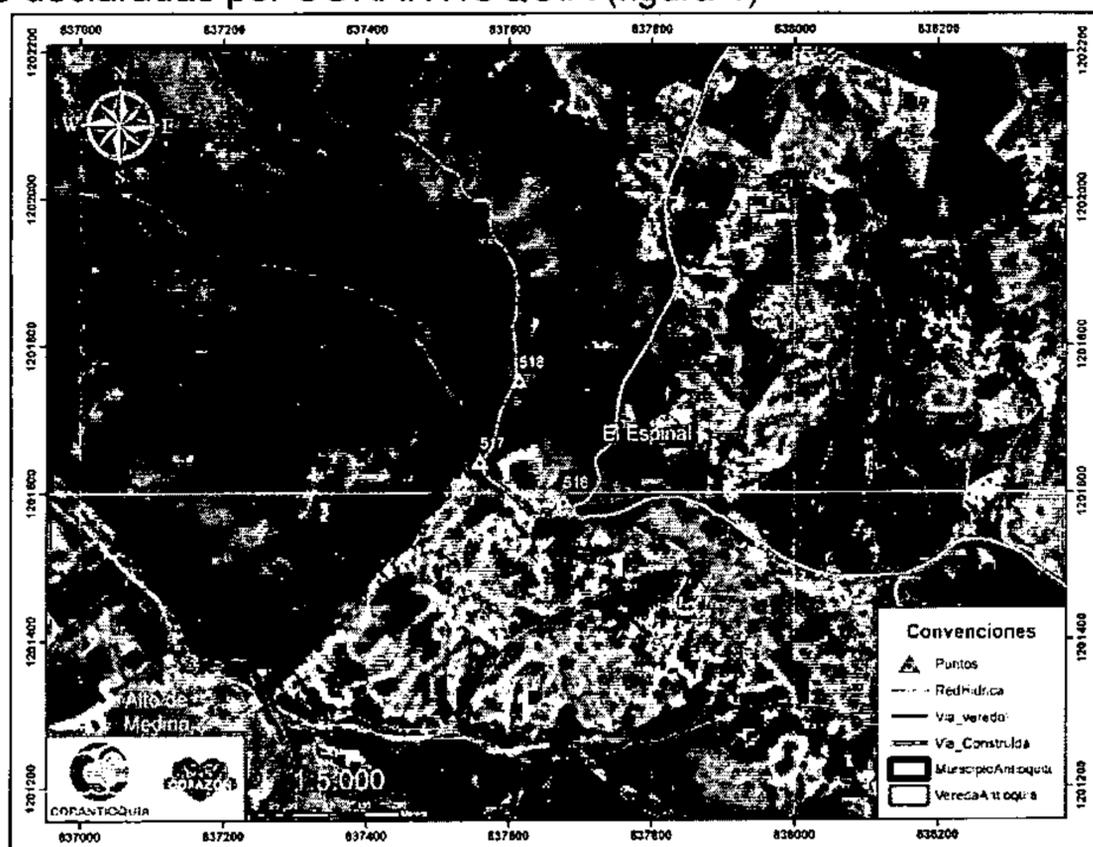
Adicionalmente una vez identificado en la GeodataBase de la Corporación se visualiza que la zona en donde se construye la vía, no se encuentra en áreas protegidas, tanto de orden nacional o regional, ni áreas de protección o de manejo declaradas por CORANTIOQUIA (figura 1)

Figura 1. Ubicación y trazado de la vía construida.

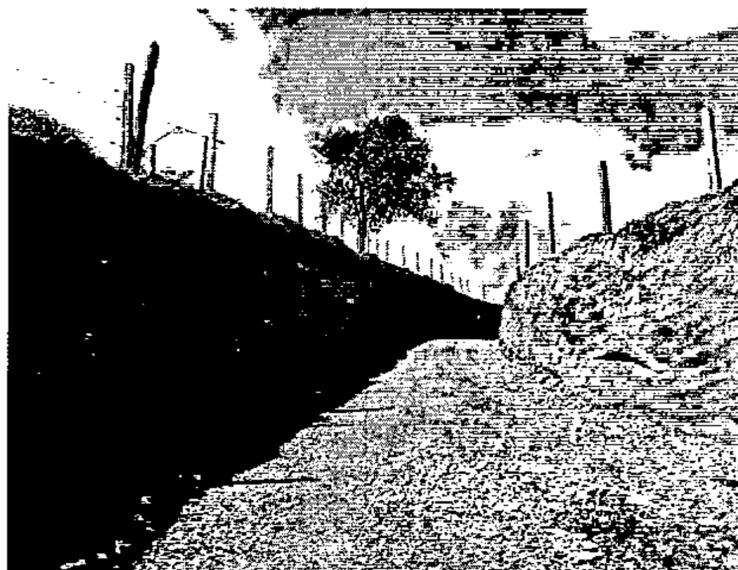
Los taludes de corte generados en el inicio de la vía, cuentan con una altura superior a los tres (3) metros y un ángulo superior a los 80 grados, al momento de la visita se observó que los taludes no se encontraban revegetalizados, lo cual lo hace más susceptibles a la generación de procesos erosivos por acción de las aguas meteóricas y de escorrentía, no obstante, al momento de la visita no se observaron procesos erosivos en el área.

Imagen 4. Taludes de corte en la construcción de la vía.

Los taludes de corte y los depósitos ubicados en los puntos con coordenadas 837.558E 1.201.643N y 837.615E 1.201.754N, generados para la construcción de la vía, se encuentran descubiertos, lo cual los hace susceptibles a la generación de procesos erosivos por acción de las aguas meteóricas y de escorrentía, que podrían generar un aporte de sedimentos a las fuentes hídricas cercanas.

Teniendo en cuenta lo observado durante la visita de campo realizada, se recomienda, al señor Hugo Múnera, identificado con cedula de ciudadanía No. 70.195.148, realizar revegetalización en los taludes de corte de la vía y en los depósitos identificados y que se señalan en el presente informe técnico, con el fin de disminuir la susceptibilidad de estos a los efectos erosivos de las aguas de escorrentía y meteóricas.
