CORANTIOQUIA - Oficina Territorial Tahamíes Santa Rosa De Osos

INFORME TÉCNICO
ANÓNIMO/ INTERESADO

En atención del antecedente del presente informe técnico, se realiza visita de control y seguimiento el día 31 de mayo en las instalaciones de la Terminal de Transportes del municipio de Yarumal CITRAYAR S.A.S, específicamente en las coordenadas 6°57'22.24"N-75°25'9.01"O, donde se encuentran realizando las obras de construcción para un lavadero de carros, localizada en el área urbana del municipio de Yarumal.

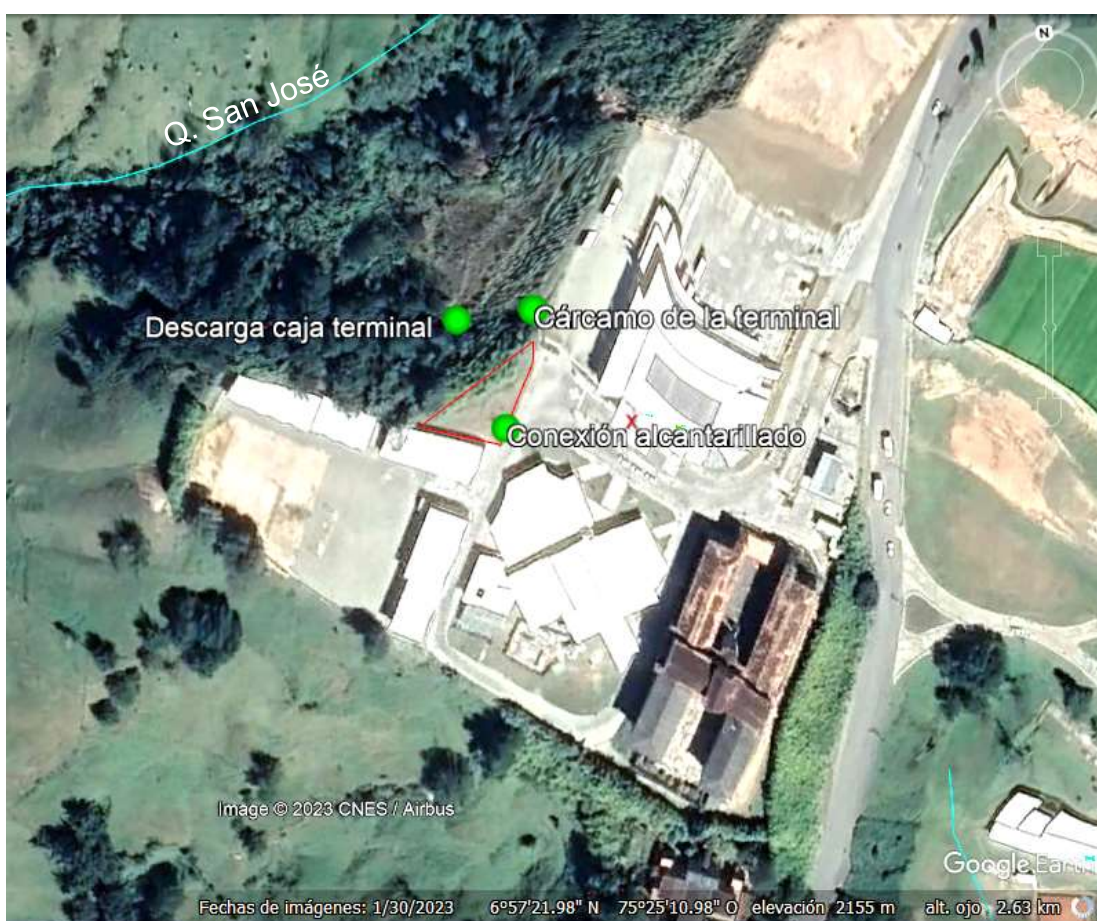
Imagen 1: Ubicación general del predio inspeccionado, puntos representativos y red hídrica del municipio de Yarumal.

En la siguiente imagen, se observa el perímetro aproximado del área del predio inspeccionado, la ubicación de los puntos representativos de la visita técnica y al norte, se observa la quebrada San José.

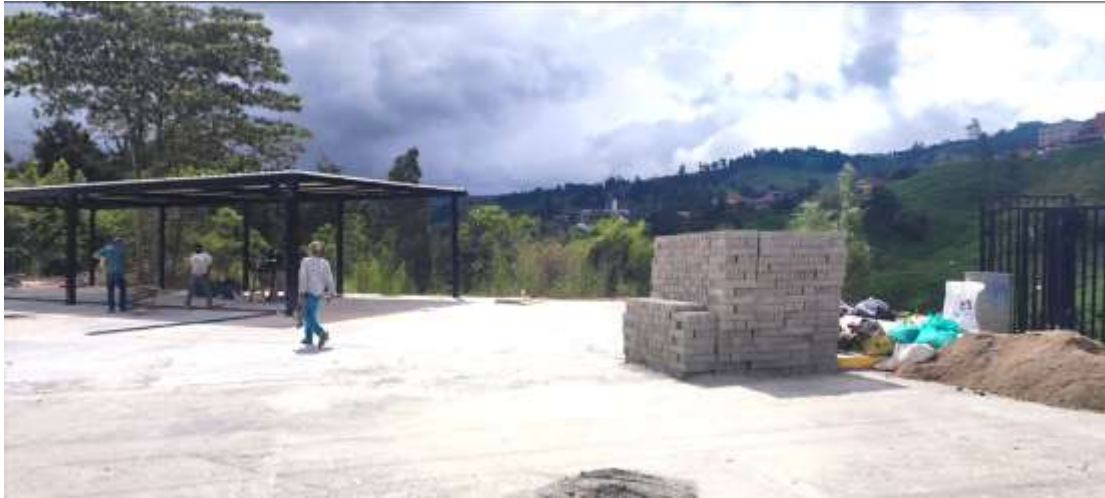
Foto 1: Estado de la construcción del lavadero de carros.

De acuerdo con lo informado, hace dos meses empezaron con la adecuación y construcción, donde el terreno era una cancha, la cual tenía escombros resultado de la construcción del supermercado de enseguida, donde procedieron con su limpieza, retiro de grama presente en el lugar, el terreno ya se encontraba nivelado, y como cimiento tiene 8 cm de concreto.

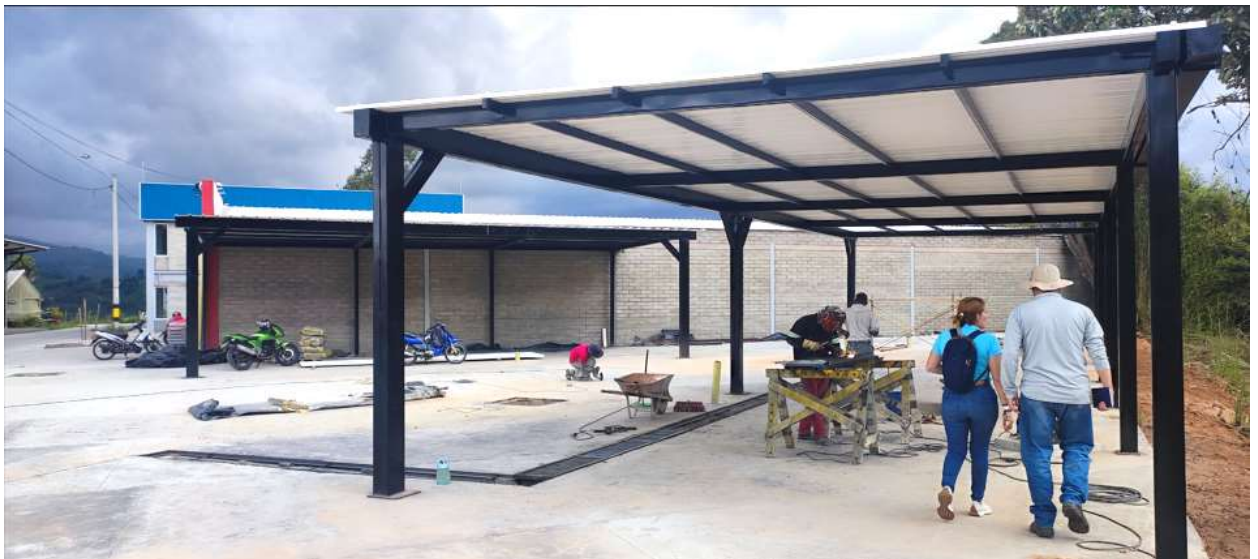
Foto 2: Avance de la obra de la construcción del lavadero de carros.

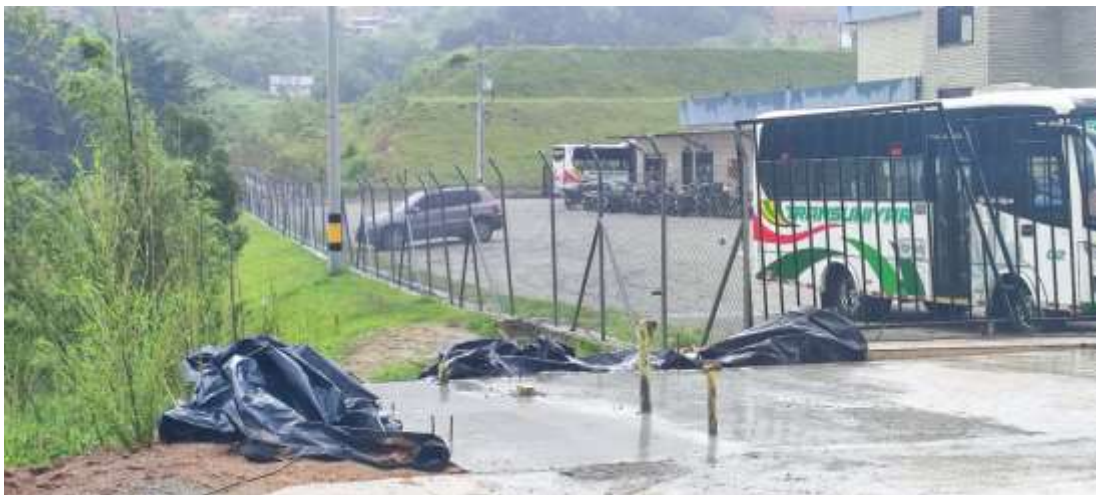
Como instalación auxiliar contemplan la caseta de administración, la cual está constituida por cocineta y unidades sanitarias conectadas a un de pozo séptico, y una caseta de 3 metros por 2 metros para el almacenamiento de

Foto 3: Preparación del terreno para la caseta de administración.

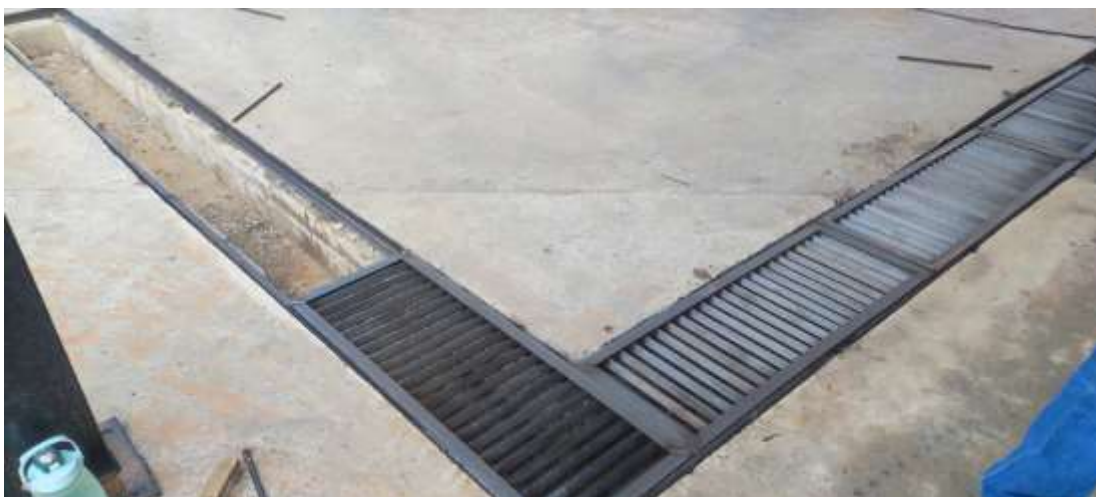
Para la conducción y tratamiento de aceites, grasas y el agua de lavado, se encuentran construyendo cárcamos conectados a cajas de inspección y trampa de grasas, las cuales tienen pendiente hacia el alcantarillado municipal, donde tiene conexión con las aguas lluvias del techo instalado.

Foto 4: Cárcamos construidos en el lavadero de carros.

- Cumplir con la normativa de vertimiento de aguas residuales para que el agua con jabón y otros residuos que salen luego de lavar un vehículo no contaminen o afecten la red de alcantarillado. Estos resultados deben cumplir los estándares fijados en las resoluciones 631 de 2015 (del Ministerio de Ambiente) y 3957 de 2009 (de la Secretaría de Ambiente), sobre cargas contaminantes, registro de vertimientos, entre otros.

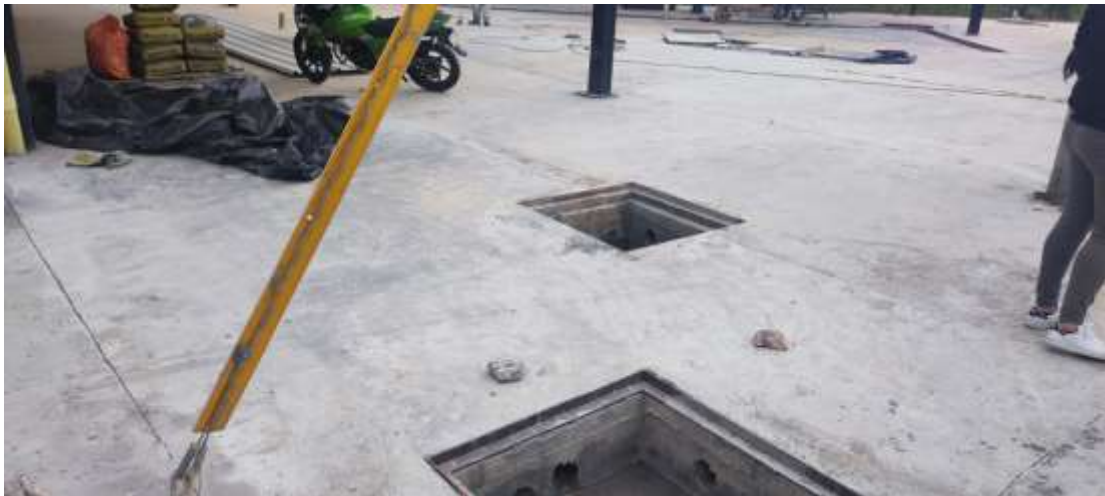
Foto 5: Cajas de inspección, con dirección hacia el alcantarillado municipal.

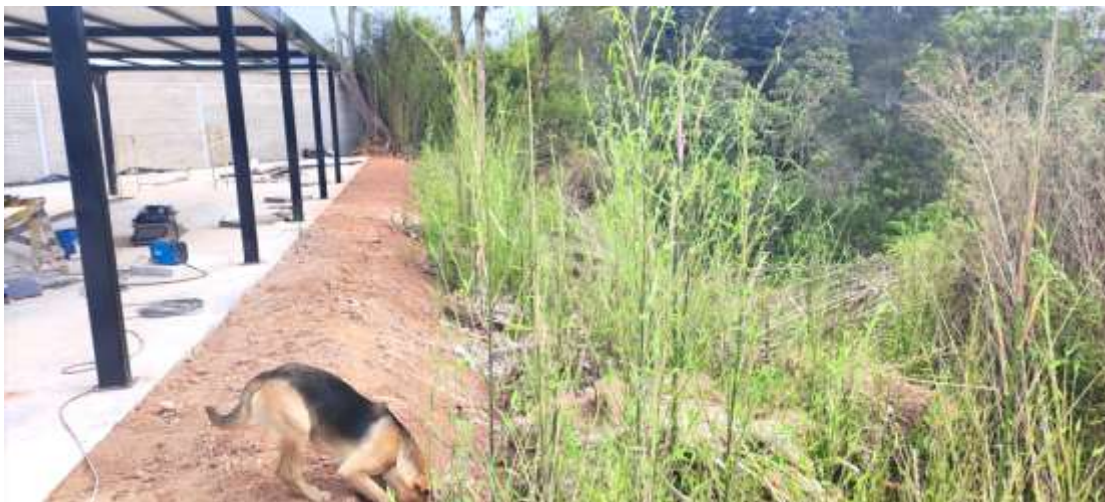
En el recorrido realizado por el área de la obra, se evidencia que en la parte de atrás existe cobertura vegetal de la especie guadua (*Guadua angustifolia*), donde se evidencia varios individuos inclinados y cubiertos con el material de la explanación, con residuos sólidos que se encuentran mal dispuesto sobre ese talud, donde se observa, plástico, tuberías, madera, cables, entre otros.

Foto 6: Talud posterior del lavadero de carros, donde se evidencia el guadua.

- Realizar mantenimiento periódico de la especie arbórea guadua (*Guadua angustifolia*), ya que no se tiene registro de esta actividad luego del trasplante realizado para la construcción del lavadero, además, la Corporación podrá ordenar visitas de control y seguimiento para verificar el cumplimiento de las recomendaciones en torno al manejo técnico recomendado, para garantizar la sostenibilidad de los guaduales.

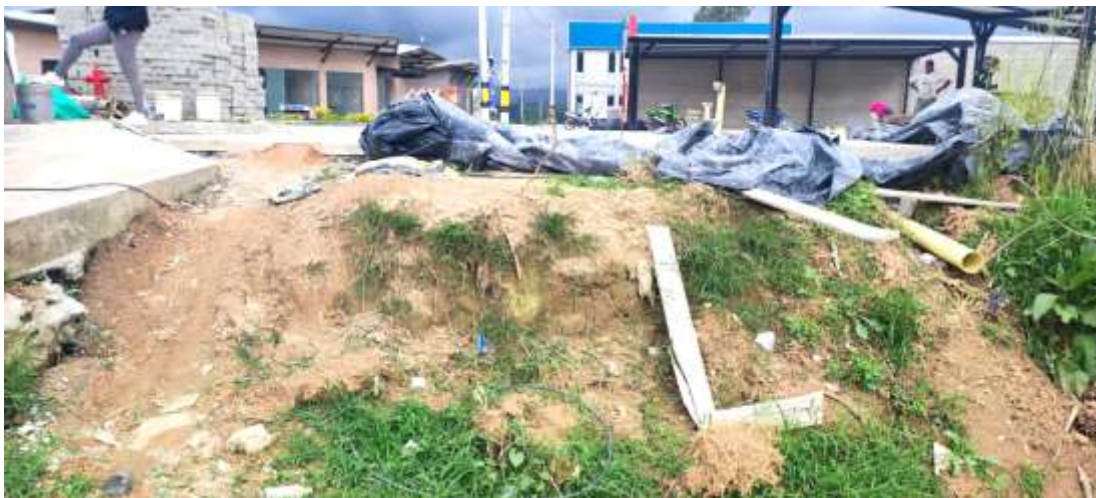
Foto 7: Residuos sólidos dispuestos sobre el talud posterior del lavadero de carros.

En el recorrido realizado se evidenció un mal manejo de residuos sólidos, los cuales están mal dispuestos en el talud posterior del lavadero impidiendo el restablecimiento de los guaduales debido a su trasplante como lo informo el ingeniero de obra, esto podría ocasionar que el sistema radicular sea atacado por agentes patógenos.

- Implementar un plan de manejo ambiental para los residuos sólidos, RESPEL.
Relacionado con lo anterior, realizar una limpieza de los residuos sólidos dispuesto de manera incorrecta en el talud posterior del lavadero de carros.

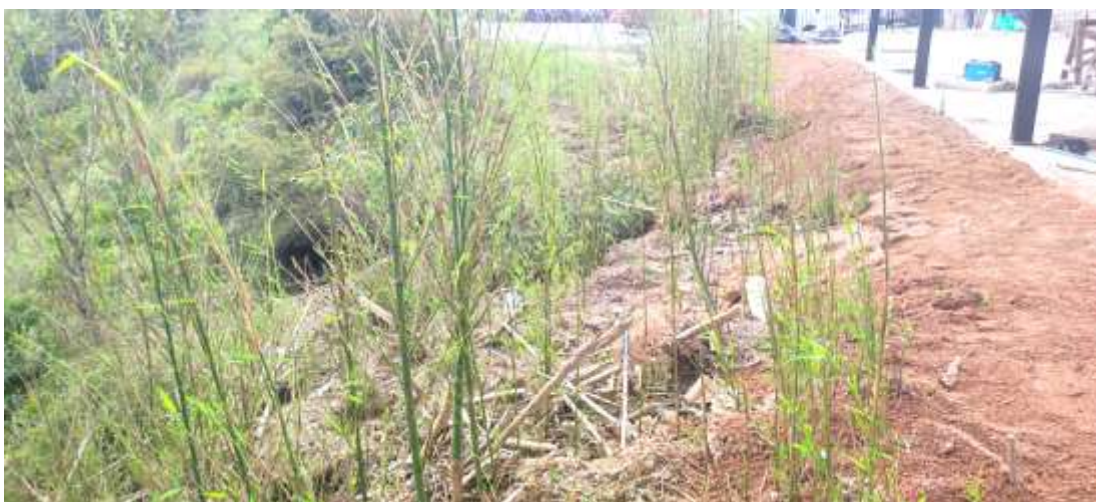
Foto 8: Guadual intervenido con el material de la explanación y residuos sólidos.

Por otra parte, se observa guaduas maduras donde se observa un escaso mantenimiento y poca cantidad de rebrotes debido al trasplante que se realizó de la especie para la construcción del lavadero como lo indica el usuario.

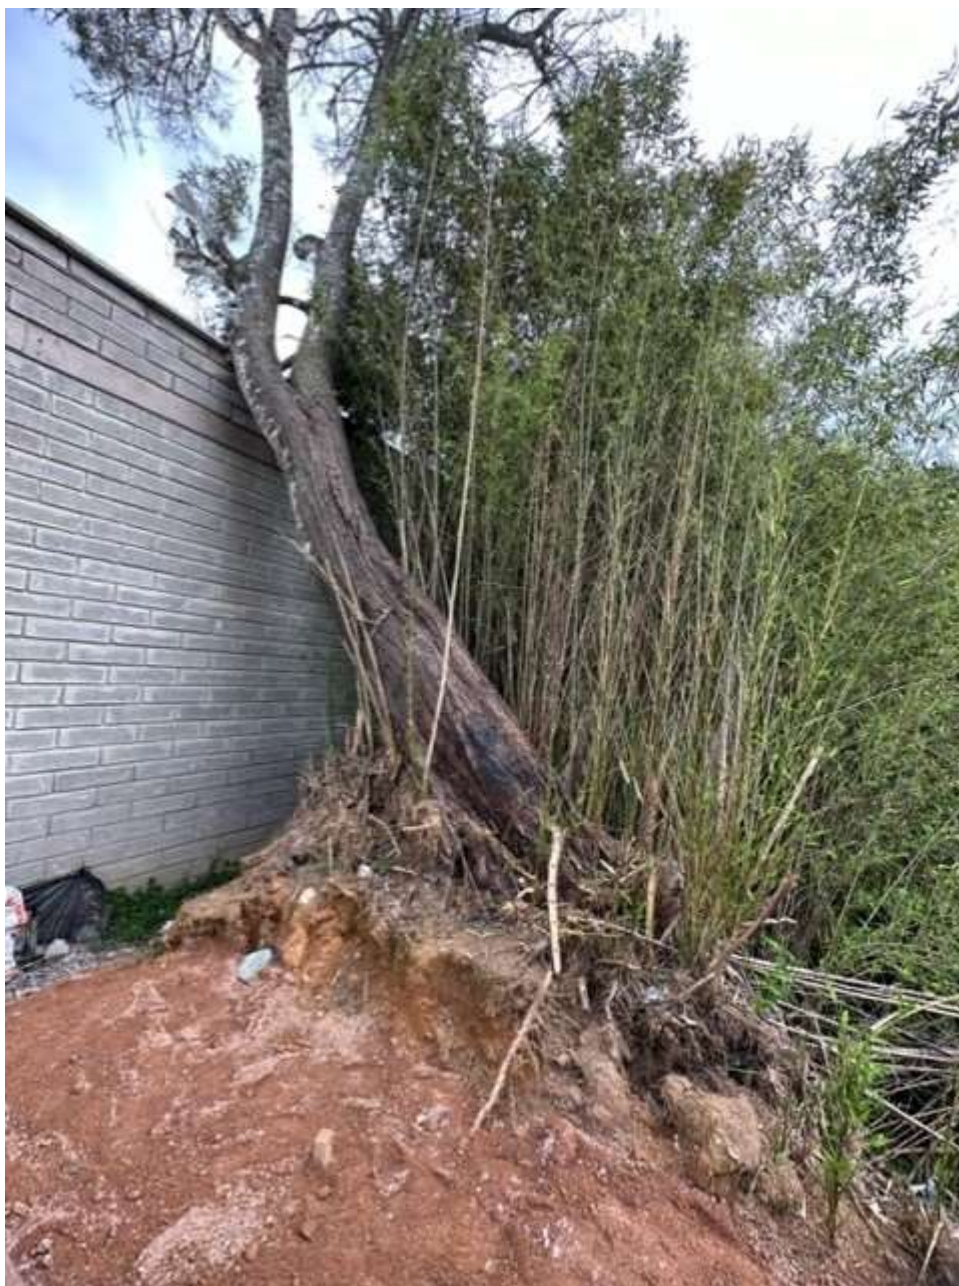
En las coordenadas 6°57'22.38"N- 75°25'10.15"O, se evidencia un árbol adulto de porte alto, bifurcado con procesos avanzados de secamiento, el cual tiene sus raíces expuestas debido al movimiento de tierra que se realizó en el lugar, además, se encuentra inclinado sobre la pared del supermercado colindante, lo que puede ocasionar afectaciones a personas u obra de infraestructura del lugar.

Debido al estado fitosanitario y estructural que presenta el individuo y a su ubicación con respecto a la infraestructura aledaña, este se consideran árbol en riesgo y por lo tanto deberá orientarse como una tala de emergencia.

Foto 9: árbol en riesgo de volcamiento.

Por el riesgo inminente el usuario se debe acercar de manera inmediata a la oficina gestión del riesgo o su equivalente para que desde esta instancia se evalué la condición del riesgo y se proceda de manera inmediata a su remoción.

De no determinarse desde esa dependencia la necesidad de tala inmediata se deberá tramitar el aprovechamiento forestal ante la autoridad ambiental.

- Estar afiliado a un operador debidamente certificado para que haga la disposición final de todos los residuos peligrosos (Aceites, Lodos, grasas).
- Solicitar ante la oficina de gestión del riesgo o su equivalente del municipio, la evaluación fitosanitaria del individuo arbóreo localizado en la parte trasera del lavadero, el cual se encuentra inclinado y con procesos avanzados de secamiento, para que desde esta instancia se evalúe la condición del riesgo y se proceda de manera inmediata a su remoción; De no determinarse desde esa dependencia la necesidad de tala inmediata se deberá tramitar el aprovechamiento forestal ante la autoridad ambiental.

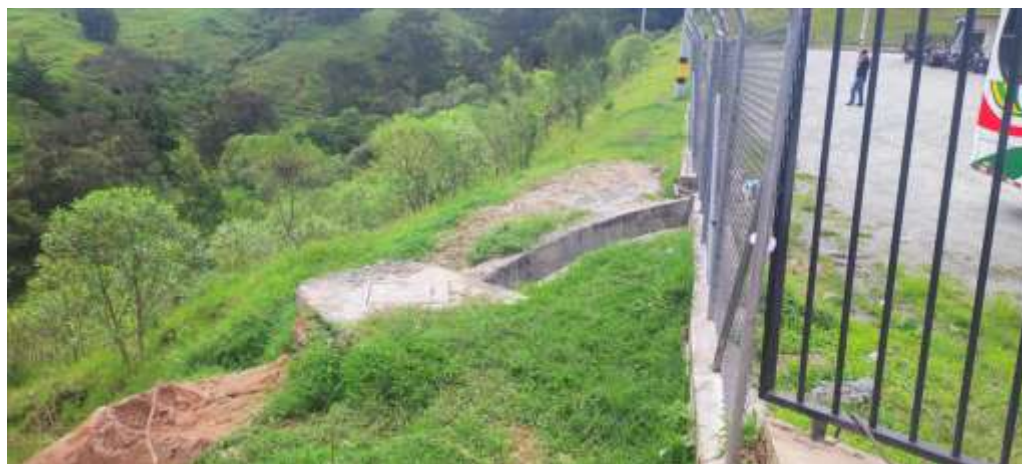
La cuneta para el manejo de aguas lluvias del patio de parqueo de la terminal, fue construido hace 4 años y es un cárcamo el cual se había desconectado y hace 15 días organizaron, posteriormente se encuentra la caja de inspección conectada dos tuberías de PVC cuya descarga final es el mismo talud posterior del lavadero, sin contar con alguna obra civil para minimizar la energía del agua y evitar la formación de procesos erosivos como el evidenciado en la visita.

Foto 10: Cárcamo y caja de inspección de aguas lluvias del área de parqueo de la terminal de transporte de Yarumal.

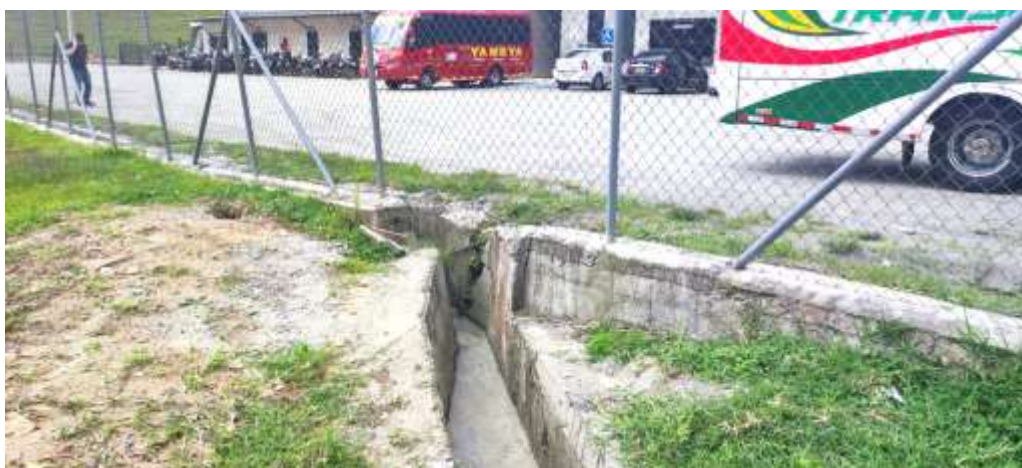
Foto 11: Cárcamo de agua lluvia sin rastro de residuos de aceites o grasas.

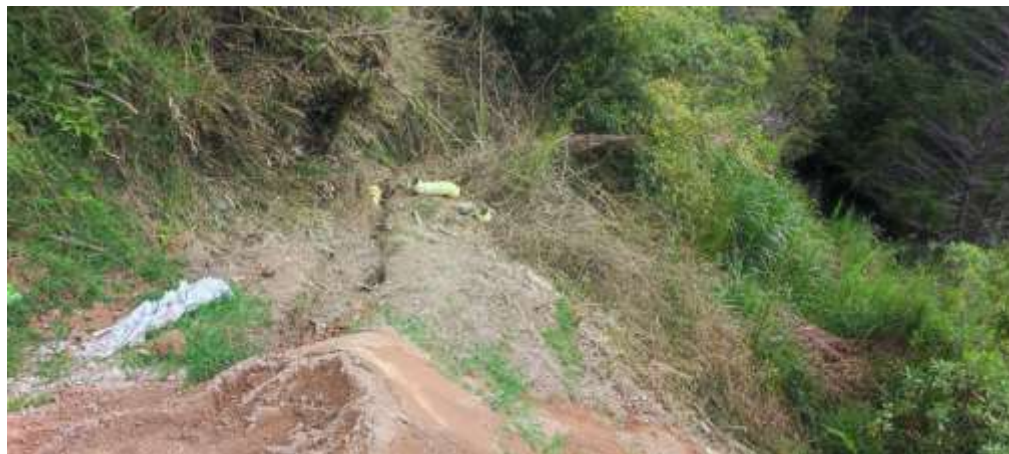
Foto 12: Área donde se observa las tuberías de PVC enterradas.

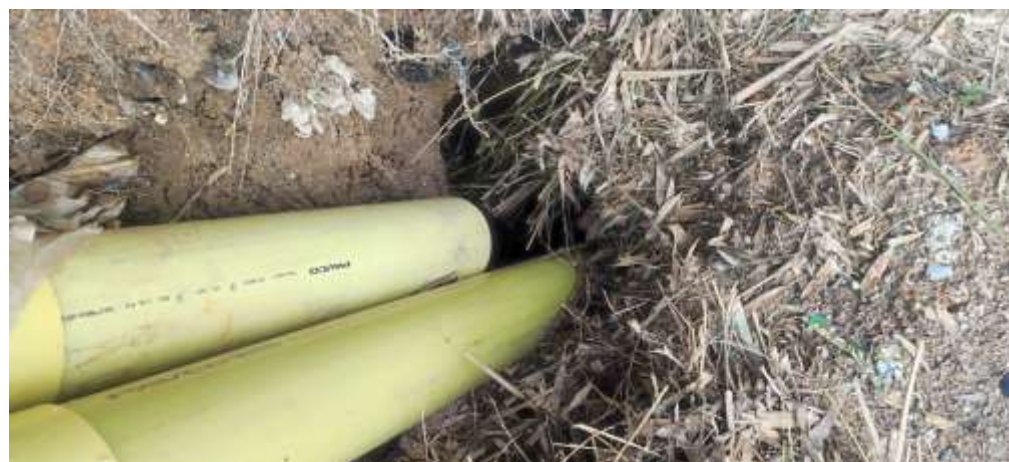
Foto 13: Descarga final de las dos tuberías de PVC sin obra de entrega generando un socavamiento en el talud posterior del lavadero de carros.

Es de anotar que en el recorrido realizado se concluye que desde la terminal de transporte de Yarumal S.A.S "CITRAYAR S.A.S.", no se encuentran realizando contaminación con grasas, aceites o gasolina el talud posterior. Sin embargo, si se evidenció un mal manejo de aguas lluvias y de escorrentía, ya que estas se encuentran canalizadas inicialmente con un cárcamo y continua en dos tuberías de PVC donde la descarga está generando un proceso erosivo que se observó activo.

- Se le recomienda técnicamente a la Terminal de Transporte de Yarumal S.A.S “CITRAYAR S.A.S.”, para que:
 - Implementar obras de control y conducción de aguas lluvias y de escorrentía necesarias y las que considere, tales como, zanjas, bateas, tuberías, cunetas, canales, cajas de inspección, con disipadores de energía y obra de entrega, evitando la descarga del agua de escorrentía en un solo punto o a media ladera, para que no perjudiquen predios de terceros y se propicie la generación de procesos erosivos.

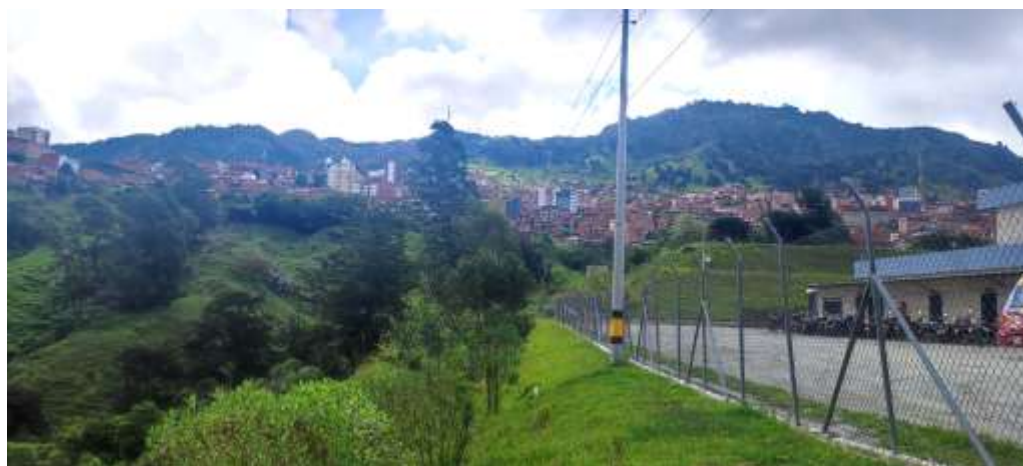
El área donde se encuentran realizando las adecuaciones para la construcción de un lavado de carros, se encuentra aproximadamente en línea recta a 90 metros de la quebrada San José, donde no se evidenció intervenciones en el área forestal protectora y cauce de esta fuente hídrica, la cual se encuentra con buena cobertura vegetal protectora, como se evidencia en la siguiente foto.

Foto 14: Panorámica de la cuenca de la quebrada San José.

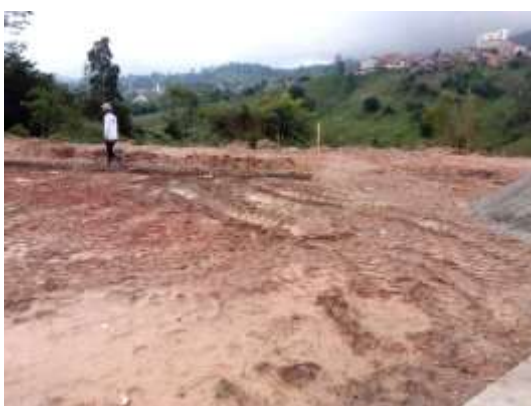
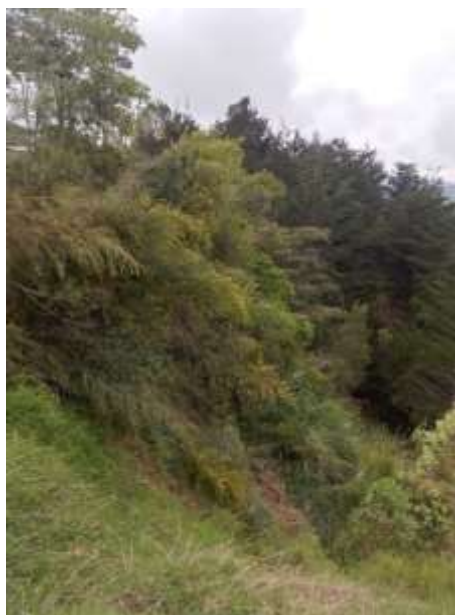
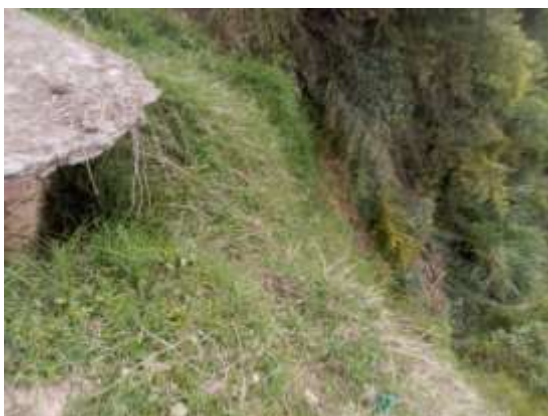
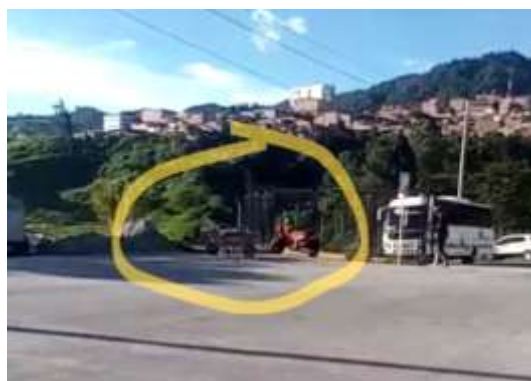
Observaciones: Esas imágenes no traen descripción alguna por parte del quejoso, y de acuerdo con lo que se observa corresponden al área donde se realizó la visita técnica, donde muestran la explanación e instalación de bases, cobertura vegetal del área circundante, talud posterior y maquinaria empleada.
