CORANTIOQUIA	SISTEMA DE GESTIÓN INTEGRAL - SGI		
	INFORME TÉCNICO CONTROL Y SEGUIMIENTO QUEJA		
	CÓDIGO: F-ARN-32	VERSIÓN: 03	PÁGINA 1 DE 16

160TH-IT2307-9434

INFORME TÉCNICO

Municipio: Gómez Plata, vereda El Tablón

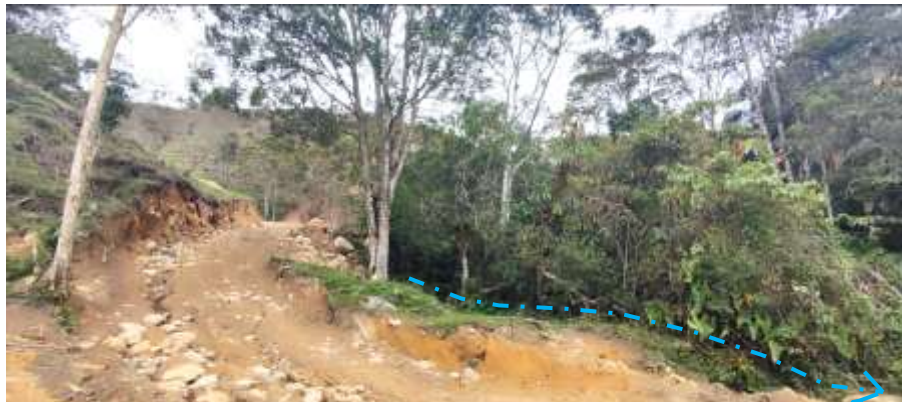
- Punto GPS 775 con coordenadas 6°40'35.10"N - 75°13'39.55"O, se evidencia la apertura de la vía interna de la parcelación dentro del área forestal protectora de la quebrada Sin Nombre (Código 18414), como se puede observar en la siguiente foto:

Foto 1: Vía interna de la Parcelación Las Margaritas, en el área forestal protectora de la quebrada Sin Nombre (Código 18414).

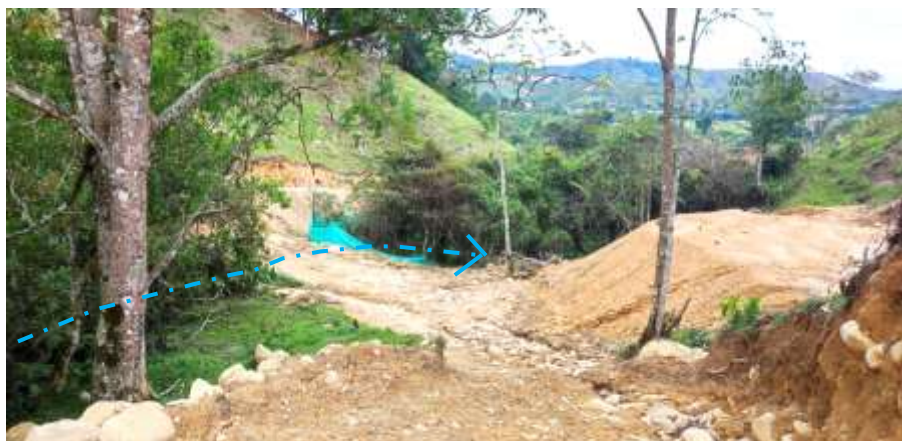
- Punto de GPS 755 con coordenadas 6°40'35.40"N-75°13'37.95"O, donde se evidencia el cruce de la vía interna de la parcelación con la quebrada Sin Nombre (Código 18414), donde se implementa una barrera en sarán verde la cual se encuentra inclinada por el peso del material movido para la apertura de la vía interna. De acuerdo con lo anterior, se revisa la base de datos corporativa y no se encuentra permiso ambiental de autorización de ocupación de cauce para la quebrada Sin Nombre (Código 18414) en este punto.

Foto 2: apertura de vía interna de la parcelación sobre la quebrada Sin Nombre (Código 18414).

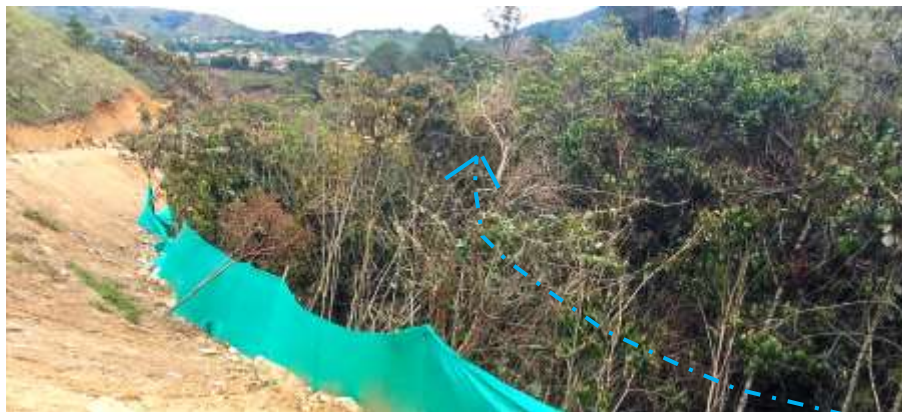
Foto 3: Inclinación del sarán verde con el material de corte para la apertura de la vía interna en la parcelación.

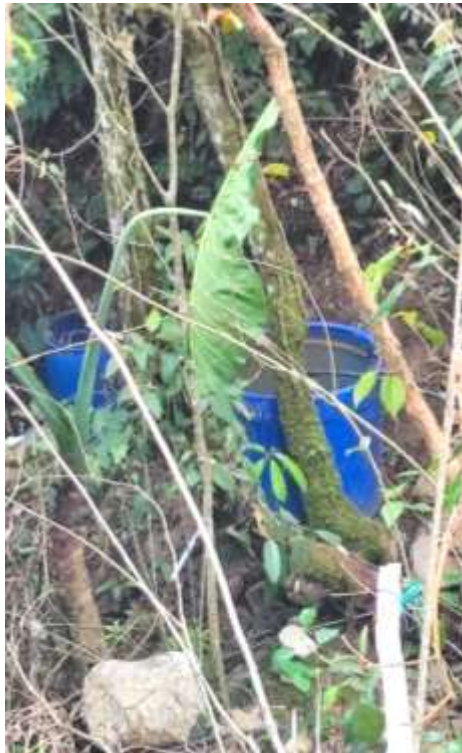
- Punto de GPS 777 con coordenadas 6°40'35.09"N- 75°13'37.52"O, se encuentra una bocatoma con una manguera de una pulgada y dos tanques de almacenamiento, captación que se encuentra vulnerable ante el aporte de sedimentos en la quebrada Sin Nombre (Código 18414), proveniente de la apertura de la vía interna de la parcelación.

Foto 4: Bocatoma que encuentra en la quebrada Sin Nombre (Código 18414).

De acuerdo con lo anterior, la concesión de aguas TH1-2017-315 corresponde a los tanques (Ver foto 4) evidenciados durante el recorrido de campo realizado el día 15 de mayo de 2023.

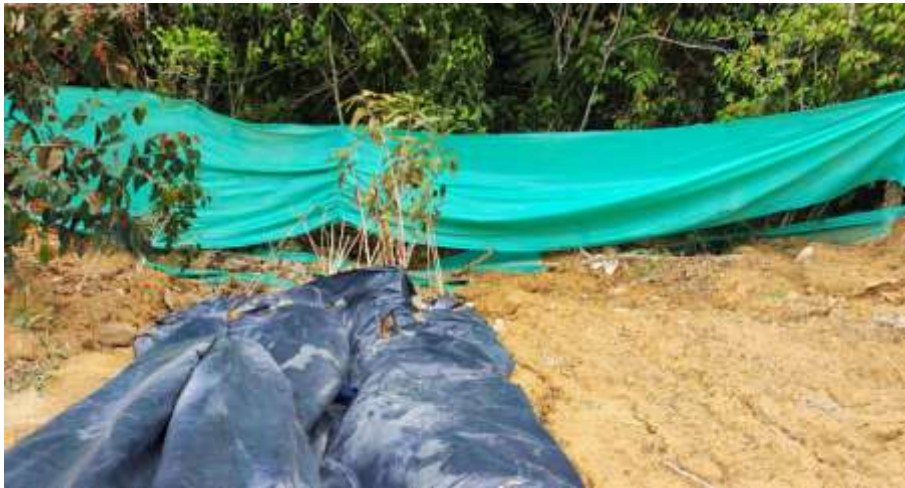
- Punto de GPS 774 con coordenadas 6°40'35.18"N-75°13'36.42"O, se encuentra una cuneta revestida en plástico con dirección hacia la quebrada Sin Nombre (Código 18414), donde no se evidencia barreras de retención de sedimentos, y el sarán verde se observa deteriorado.

Foto 5: Cunetas revestida de plástico para aguas lluvias de la vía interna de la parcelación Las Margaritas.

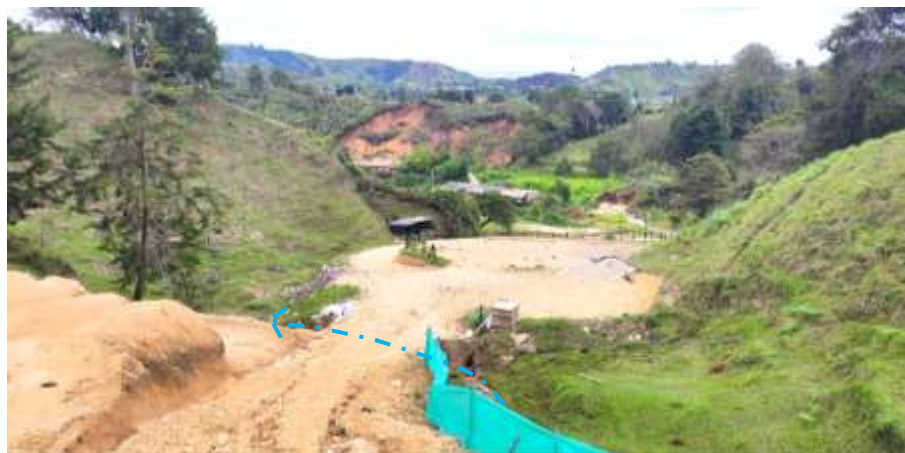
- En el punto de GPS 771, 772 y 773 con coordenadas 6°40'34.80"N-75°13'34.17"O, se encuentra otra intersección de la vía interna de la parcelación con la quebrada Sin Nombre (Código 18414), en este punto se encuentra un encole y descole de una obra transversal con aletas de protección en ambos lados. De acuerdo con lo anterior, se revisa la base de datos corporativa y no se encuentra permiso ambiental de autorización de ocupación de cauce para la quebrada Sin Nombre (Código 18414) en este punto.

Foto 6: Segundo cruce de la vía interna de la parcelación con la quebrada Sin Nombre (Código 18414).

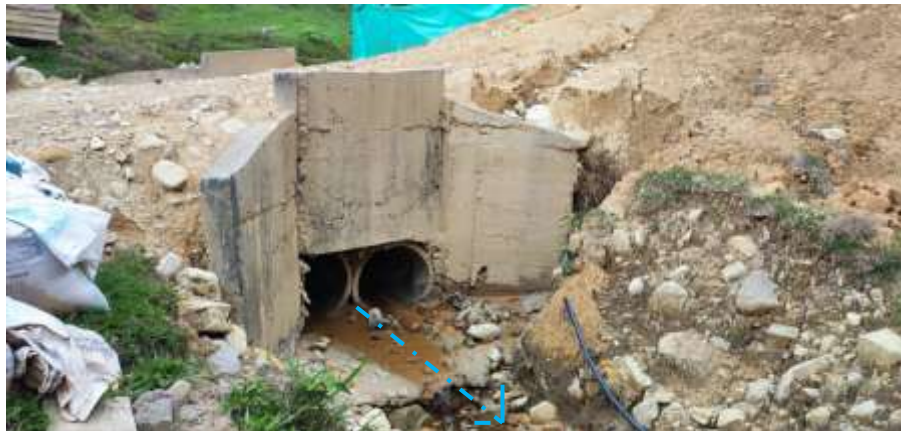
Foto 7: Descole de obra transversal donde discurre la quebrada Sin Nombre (Código 18414).

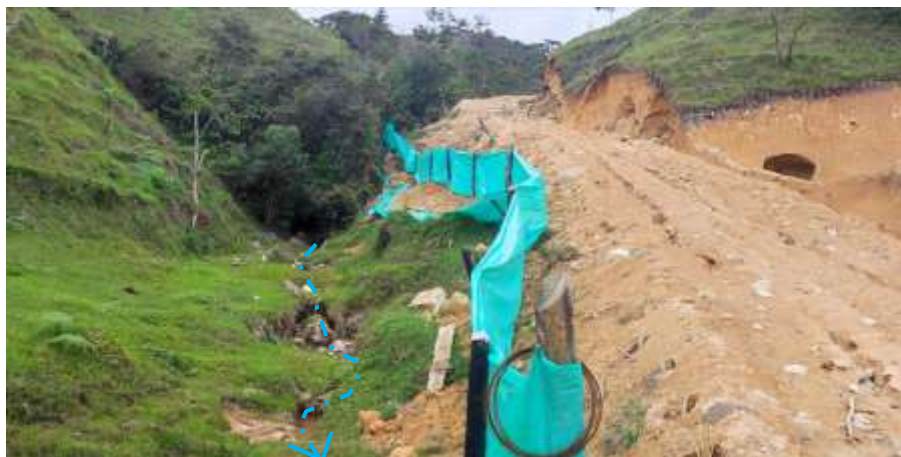
A lo largo de la quebrada Sin Nombre (Código 18414), se evidencia en su margen izquierda aguas abajo la instalación del sarán verde a una distancia variable entre 1 a 5 metros en la horizontal del cauce de la fuente hídrica.

Foto 8: Sarán verde instalado entre 1 a 3 metros del cauce de la quebrada Sin Nombre (Código 18414).
