CORANTIOQUIA - Oficina Territorial Aburrá Sur Medellín

INFORME TÉCNICO

UNIDAD TERRITORIAL CINCO (5)

Interesado	N/A
Expediente	Ver anexo
Asunto	Unidad Territorial 5. Q Sabaletas código 2620-01-06-20.
Municipio	Titiribí
Número de visita	1
Fecha de visita	2023-07-26
Acompañantes	Sr. Luis Fernando Rojas (Técnico UMATA Titiribí) Sr. Jhon Esteban Muñoz Muñoz (Técnico UMATA Titiribí)

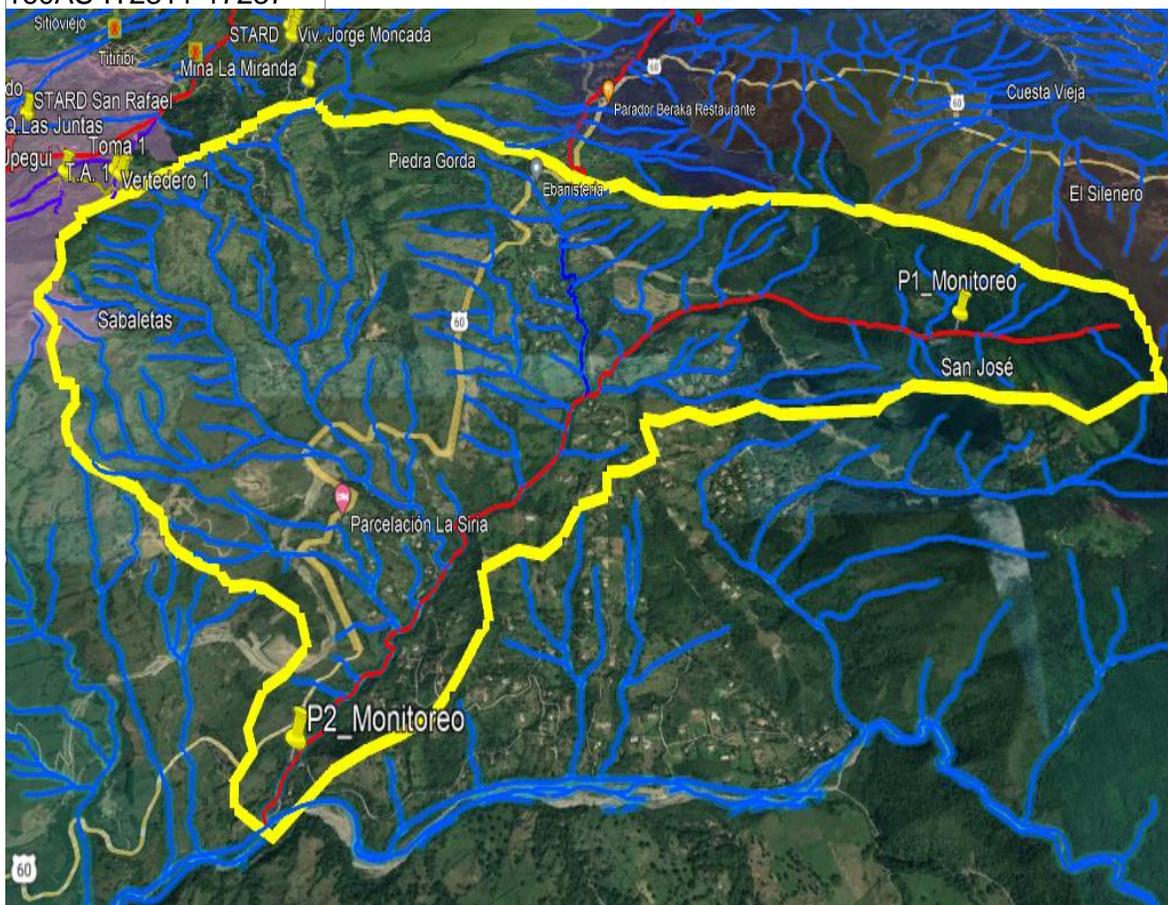
**Mapa 5. Puntos de monitoreo 04-octubre-2023 (Piragua), Quebrada Sabaletas.**

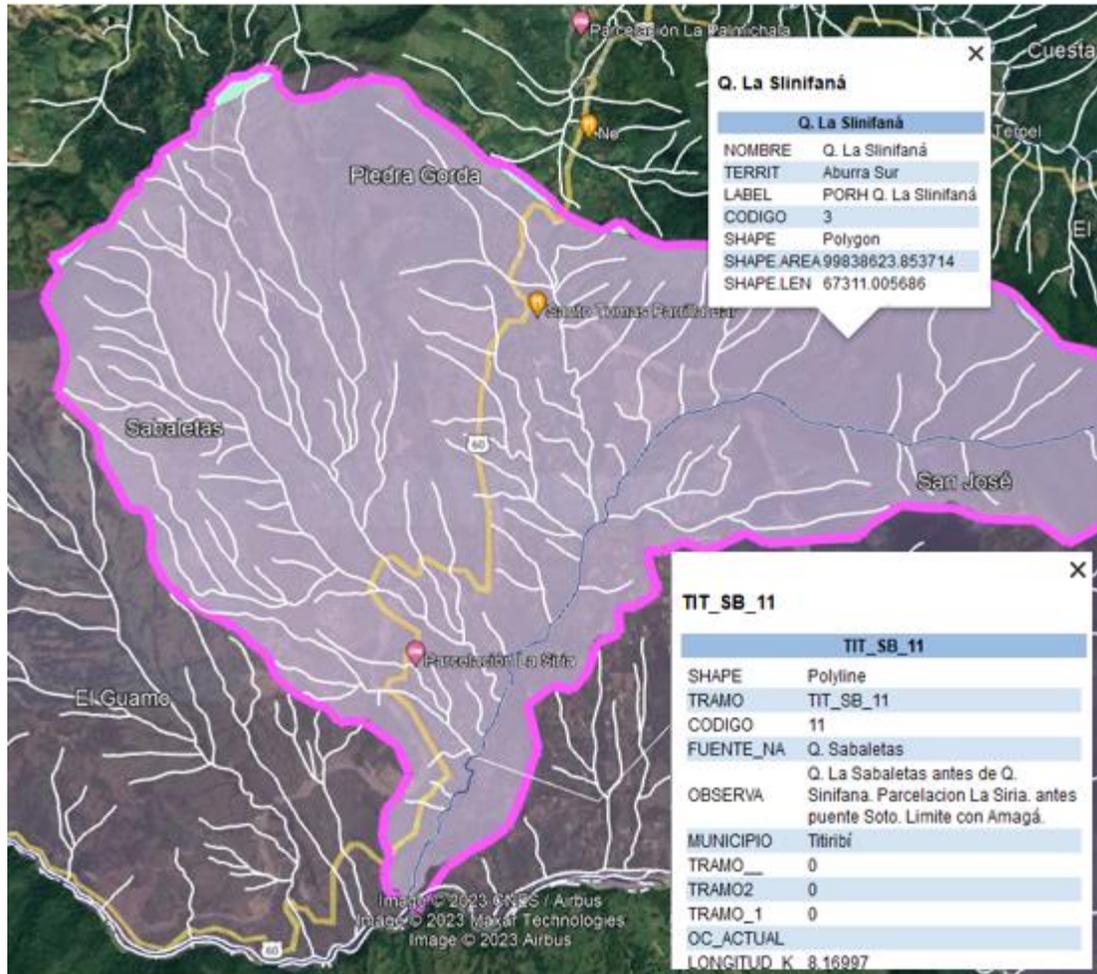
**Mapa 7. Unidad Territorial 5 Q Sabaletas código 2620-01-06-20 como capa PRH Sinifaná.**

Donde encontramos que en el tramo 11, según el PORH Sinifaná en su fase de diagnóstico los usos actuales del agua es Consumo humano, Preservación de flora y fauna, Recreativo, Pecuario, Industrial y Estético; identificándose como conflicto socioambiental principal, la contaminación de la quebrada Sabaletas en la parte alta por vertimientos de aguas residuales domésticas.

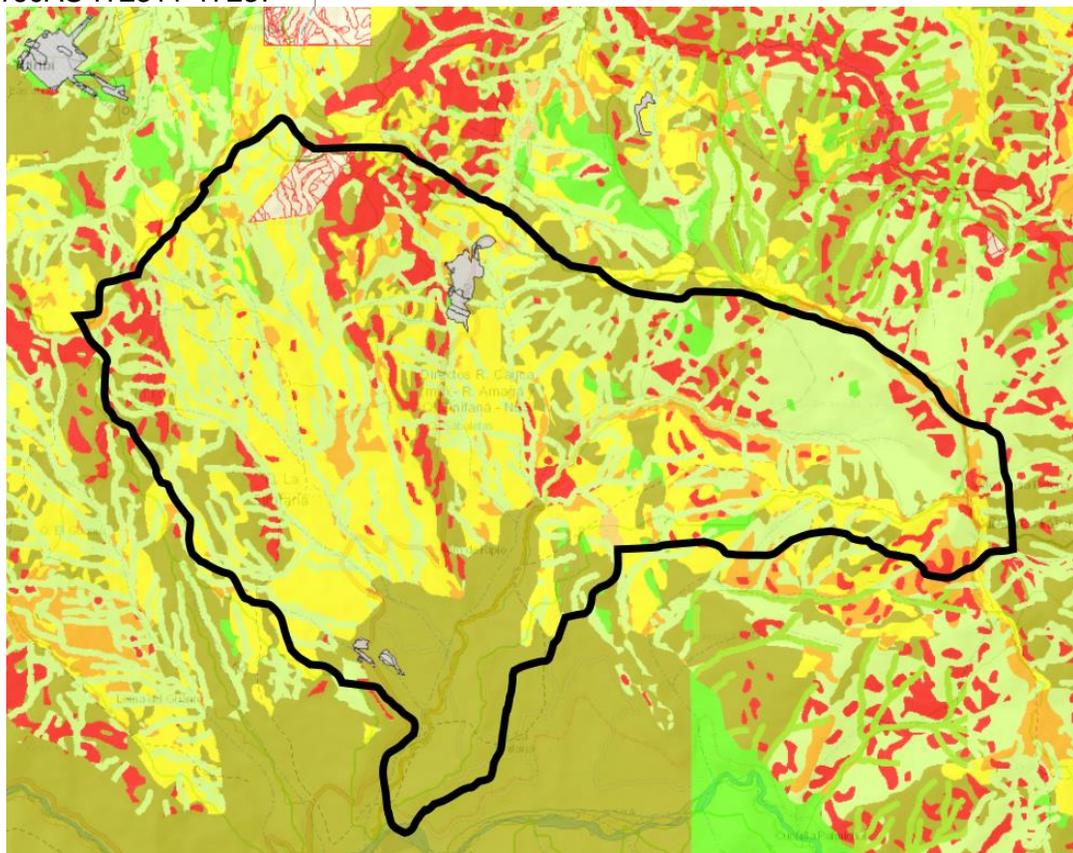
Dentro de la Unidad Territorial 5\_Sabaletas, no existen áreas que corresponda a áreas protegidas de carácter nacional o regional, existiendo determinantes ambientales establecidas en el POMCA Río Amagá - Sinifaná, con restricciones las áreas en la categoría de Áreas de amenazas naturales (Amenaza alta), asociada a pendientes fuertes y procesos de inestabilidad de suelos (Color rojo) (Mapa 8)

Mapa 8. UT5 y la zonificación Ambiental POMCA Río Amagá - Sinifaná

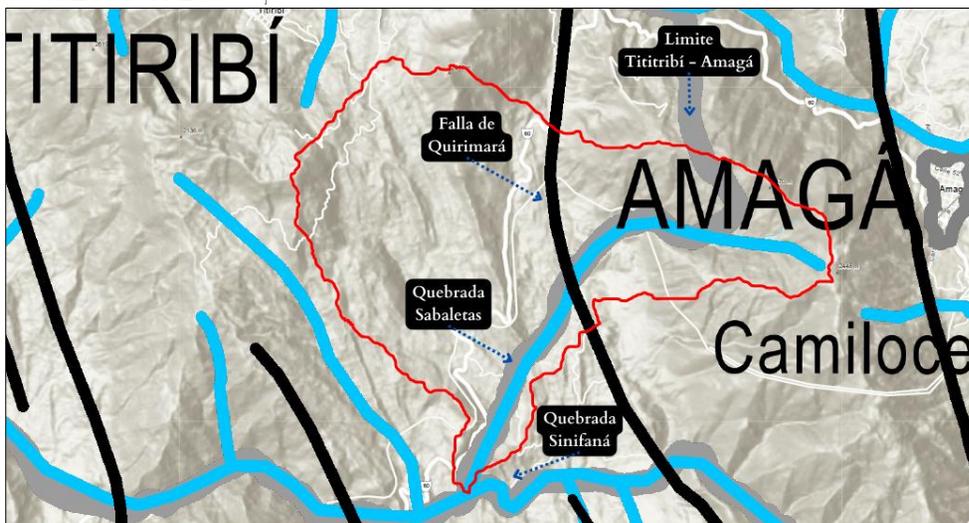
A continuación, se presenta las fallas geológicas identificadas en el geo-portal del Sistema Geológico Colombiano SGC localizadas en la microcuenca hidrográfica de la unidad territorial de la quebrada Sabaletas, se evidencia una falla geológica correspondiente a la Falla de Quirimará Definida por Grosse (1926) “como el sobreescurrecimiento de Quirimará, con una orientación general NS y rumbo 50°W, en la zona norte pone en contacto a los esquistos de sabaletas con la Diorita de Pueblito, mientras que en la zona más sur pone en contacto a él gabro de Heliconia con los esquistos de sabaletas (Tabares & Arredondo, 2006)”. Las fallas geológicas se definen como una fractura o conjunto de fracturas de grandes bloques de piedra, que producen una discontinuidad o desplazamiento relativo entre los conjuntos de piedra. Este tipo de roturas se producen cuando la fuerza del movimiento tectónico vence la resistencia de los materiales del suelo y las mismas están relacionadas a sismos, inestabilidad y movimientos en masa en la zona, como se puede observar en la siguiente imagen:

Imagen – Fallas geológicas U.T. Sabaletas (tomado y adaptado geo-portal S.G.C.)

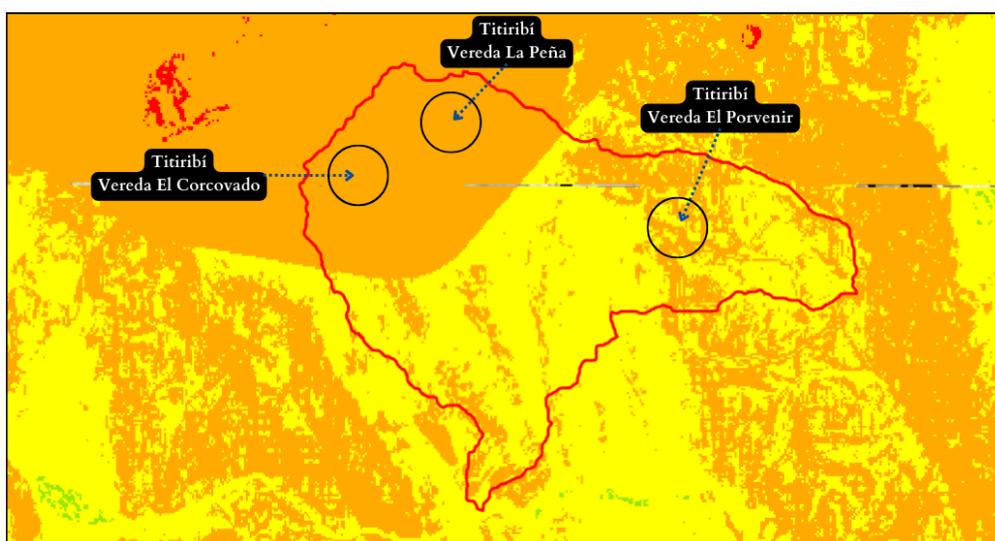
Imagen – Tipo de amenaza por movimiento en masa U.T. Quebrada Sabaletas (tomado y adaptado geo-portal S.G.C. 1/50.000)

Así las cosas, dentro de la unidad territorial de la quebrada Sabaletas se identifican que la mayor parte del territorio tiene una amenaza media y alta, en

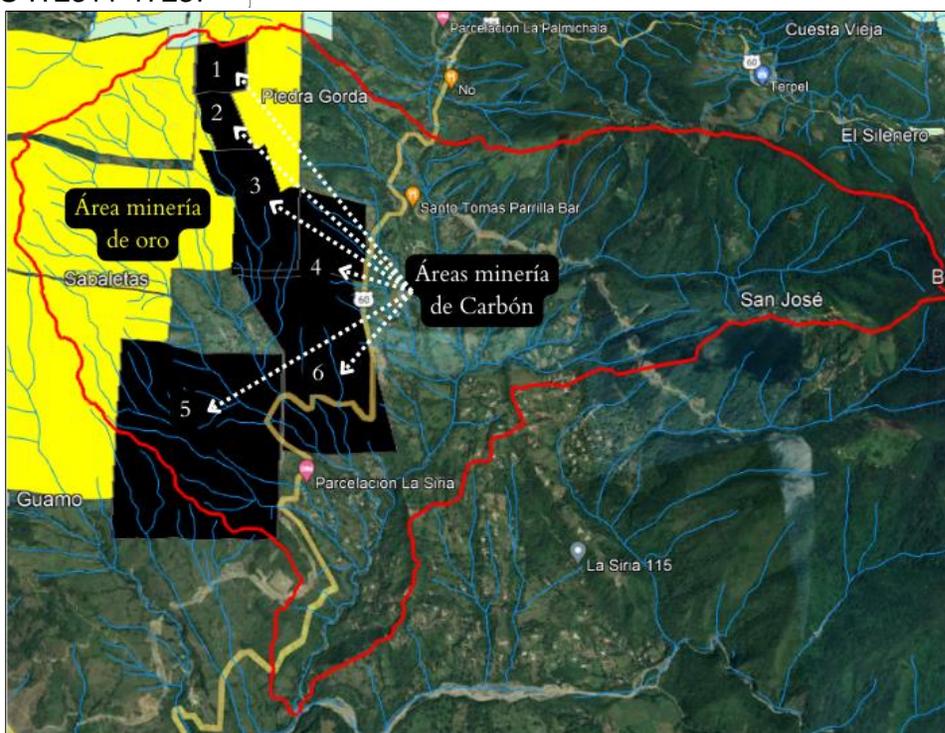
**Mapa 9. Títulos mineros vigentes U.T. Quebrada Sabaletas (tomado y adaptado Google earth)**

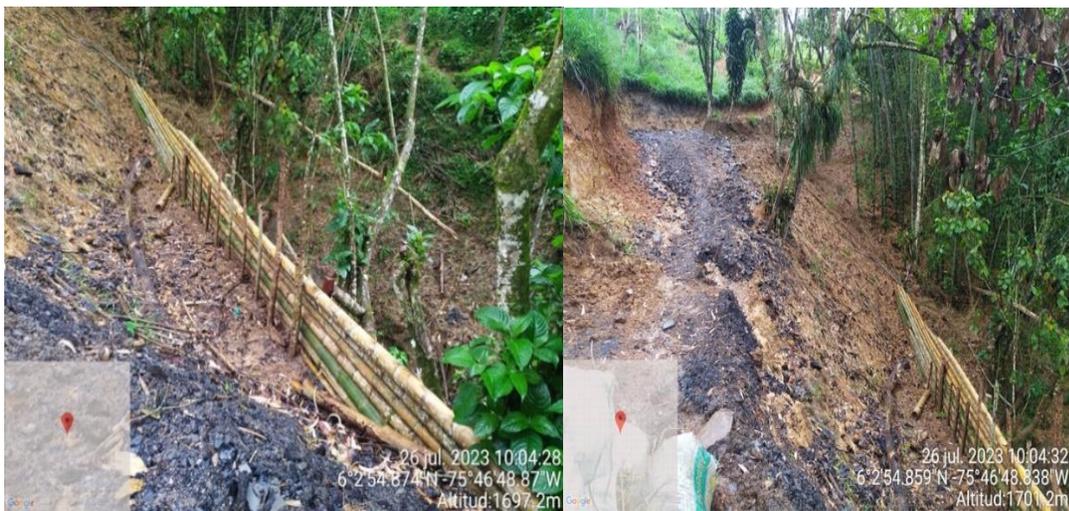
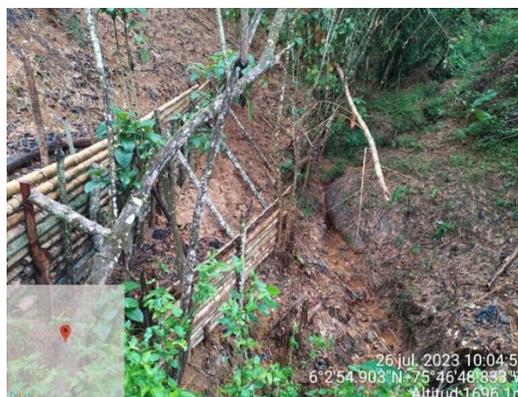
Durante el recorrido por su parte alta no se observaron sitios con focos de depósitos de residuos sólidos a pesar de que en las inmediaciones de la vía veredal por la parte de la vereda Corcovado existe una buena profusión de viviendas. En esta parte de la microcuenca en cuanto al tema de intervención del paisaje se observa que se han venido levantando algunas construcciones a las cuales en algunos casos se les ha construido vía de acceso dentro de los predios como es el caso de un lote sin propietario conocido en su momento el cual inició un acceso justo junto a un pequeño cauce causando que parte del material removido del corte de la vía llegara hasta el pequeño cauce además de la consecuente remoción de vegetación del margen derechos de este pequeño cauce.

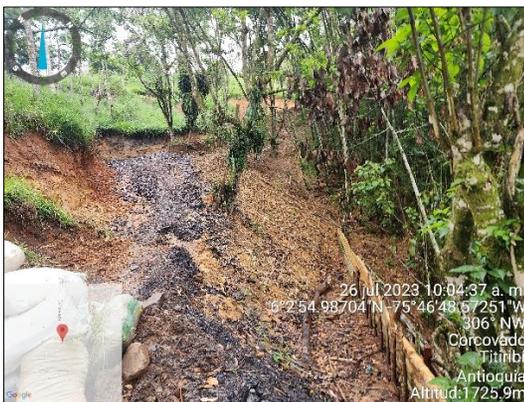
En el reconocimiento de esta parte alta de la microcuenca hidrográfica de la quebrada Sabaletas en el municipio de Titiribí espacialmente en las veredas El Corcovado y La Peña se identificaron ciertos eventos de inestabilidad correspondientes a movimientos en masa de tipo deslizamientos traslacionales, deslizamientos rotacionales y movimientos reptarios, adicionalmente se identificaron diferentes puntos en los cuales se realiza actividad de minería de explotación de carbón, como se puede apreciar en las siguientes imágenes:

**Registro fotográfico. Movimiento en masa, deslizamiento de tipo rotacional Vereda Corcovado**

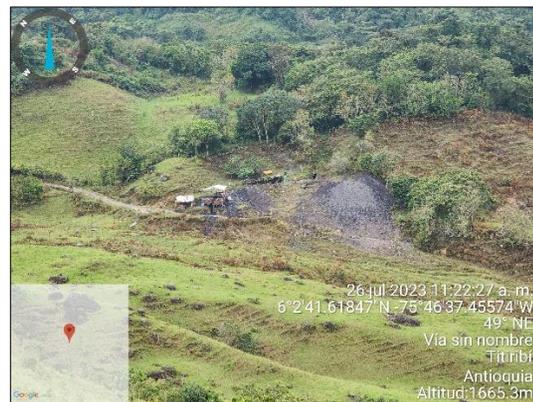
**Registro fotográfico - Actividades de minería de carbón y pliegues debido a movimiento en masa reptario vereda La Peña.**

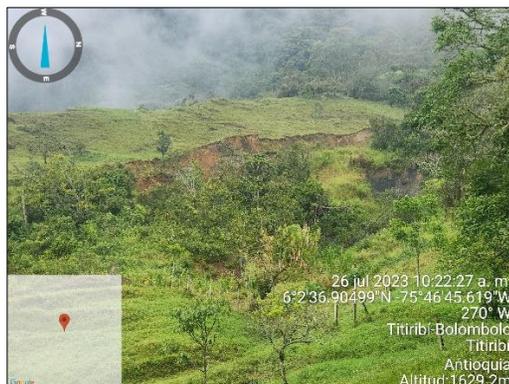
**Registro fotográfico. Movimiento en masa, deslizamiento de tipo traslacional Vereda Corcovado.**

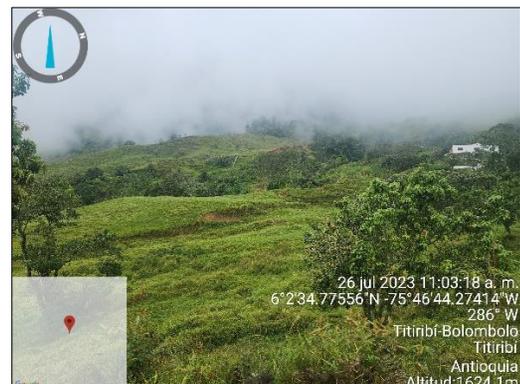
**Registro fotográfico. Movimiento en masa de tipo reptario vereda El Corcovado.**

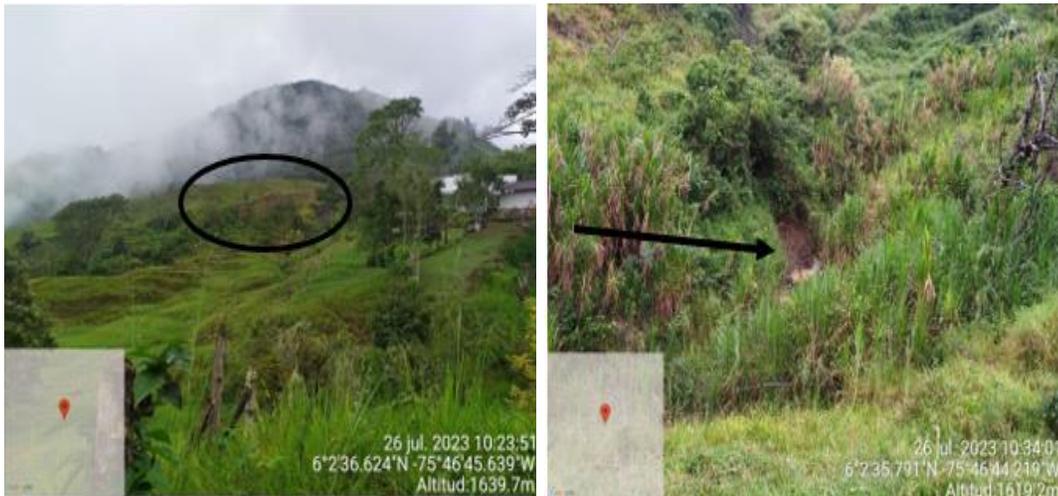
**Registro fotográfico. Se observan las aguas sedimentadas que discurren por la fuente.**

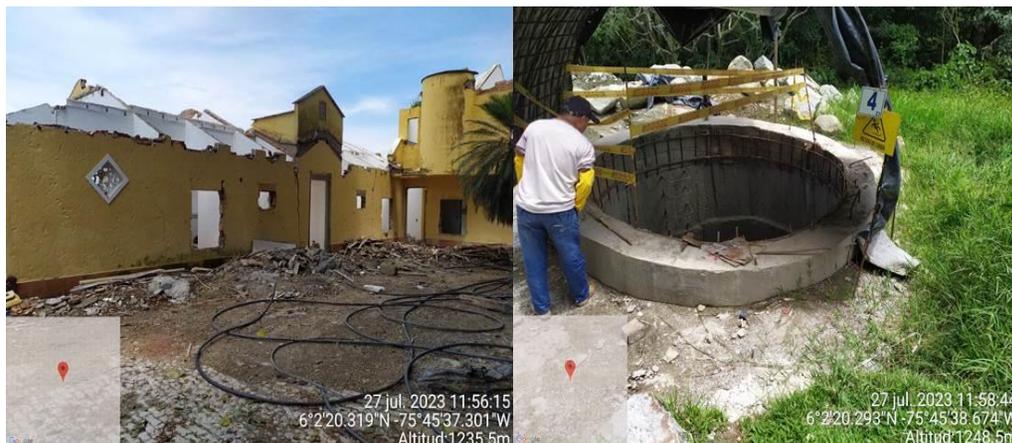
AS7-2014-22); este sería un sitio si se quiere crítico, en cuanto al recurso suelo.

**Registro fotográfico. Edificación que correspondía a la vivienda “Panorama” y pozo de inspección o control a unos 70 metros aproximadamente del sitio donde se ubican lo que quedó de la vivienda, hacia el oriente de la misma.**

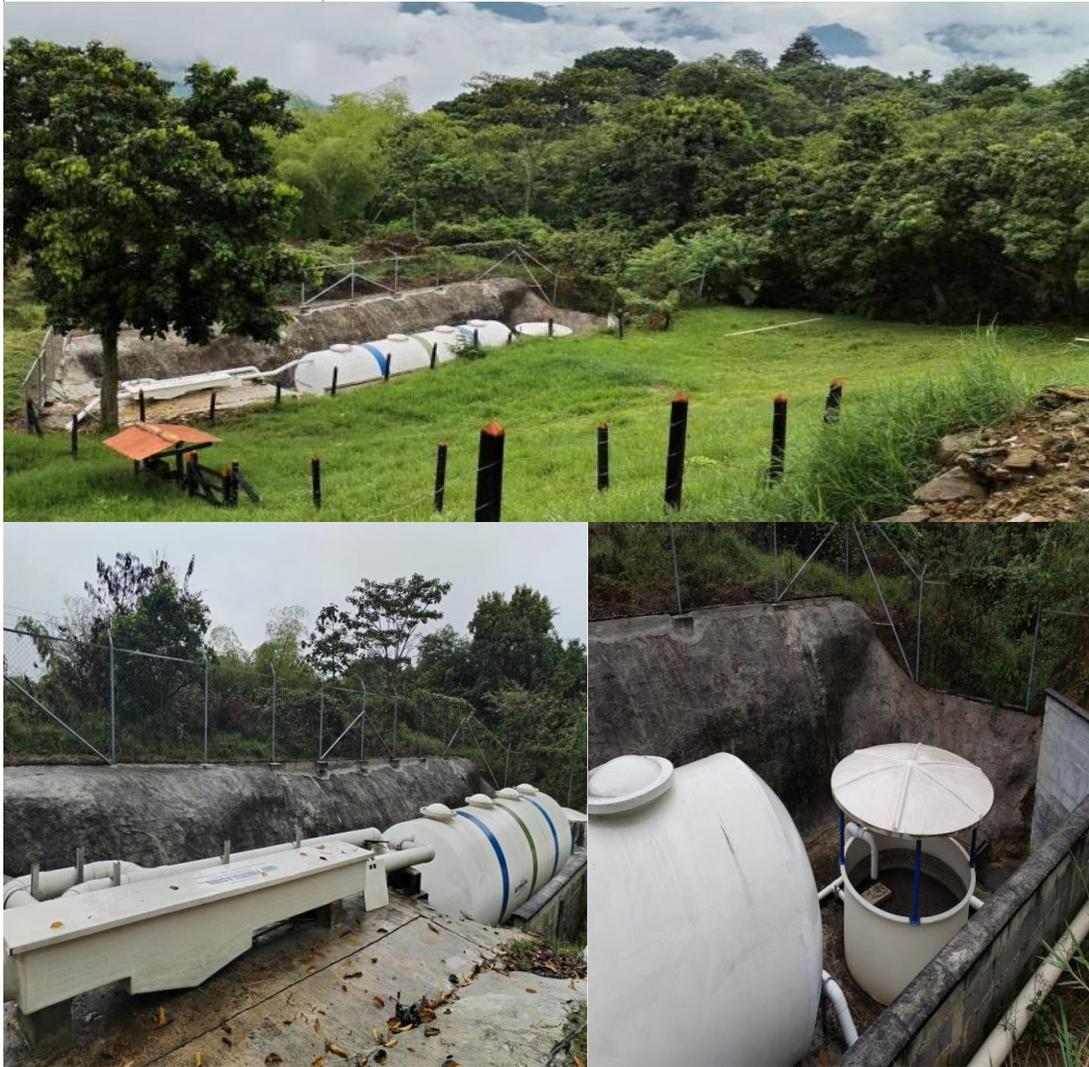
**Registro fotográfico. De la PTARD de la ASOCIACIÓN DE SUSCRIPTORES O USUARIOS ACUEDUCTO Y ALCANTARILLADO EL PORVENIR.**

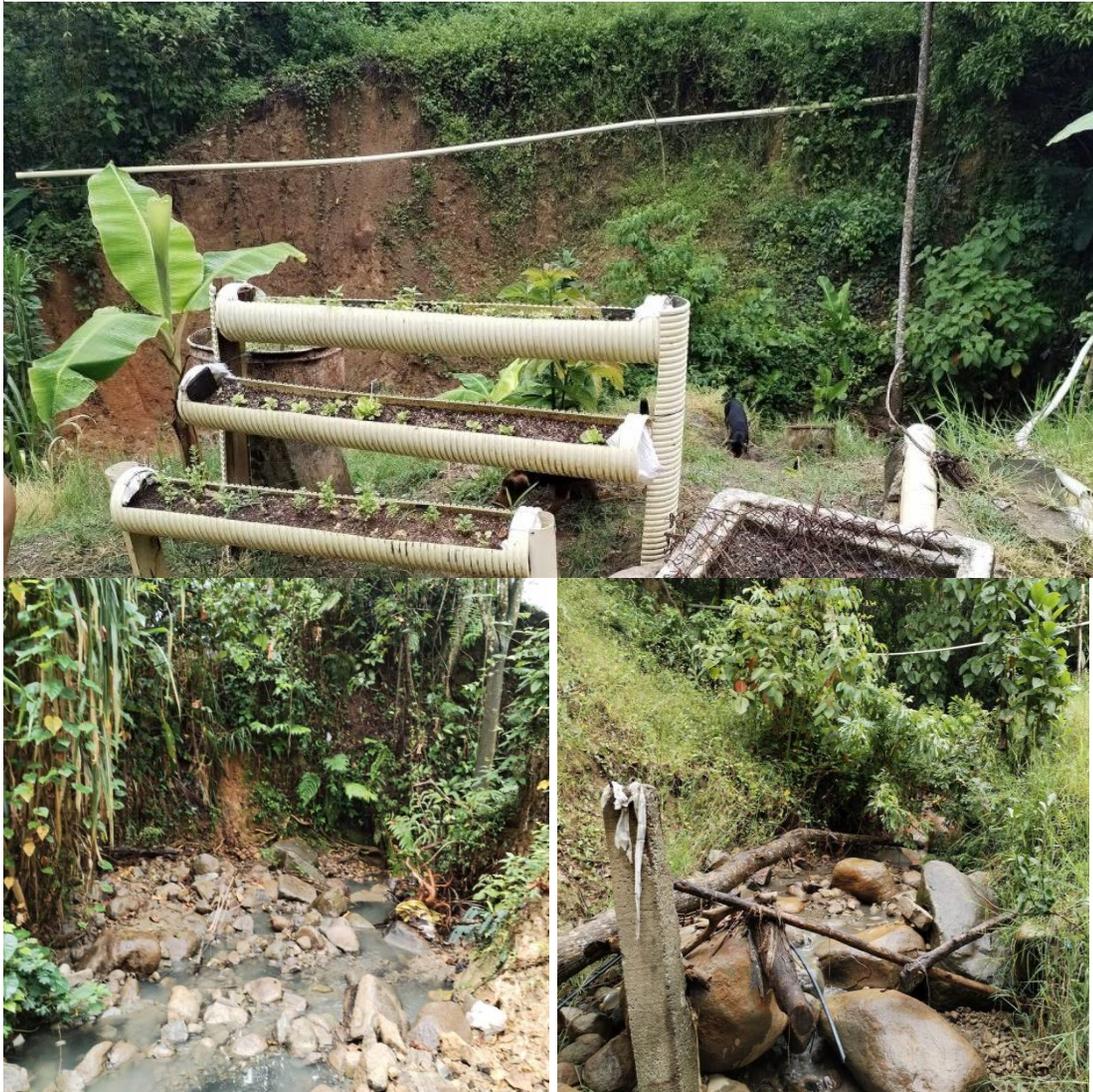
**Registro fotográfico. Tuberías que vierten aguas residuales sin tratamiento a la fuente Sin Nombre, afluente de la Quebrada Sabaletas.**

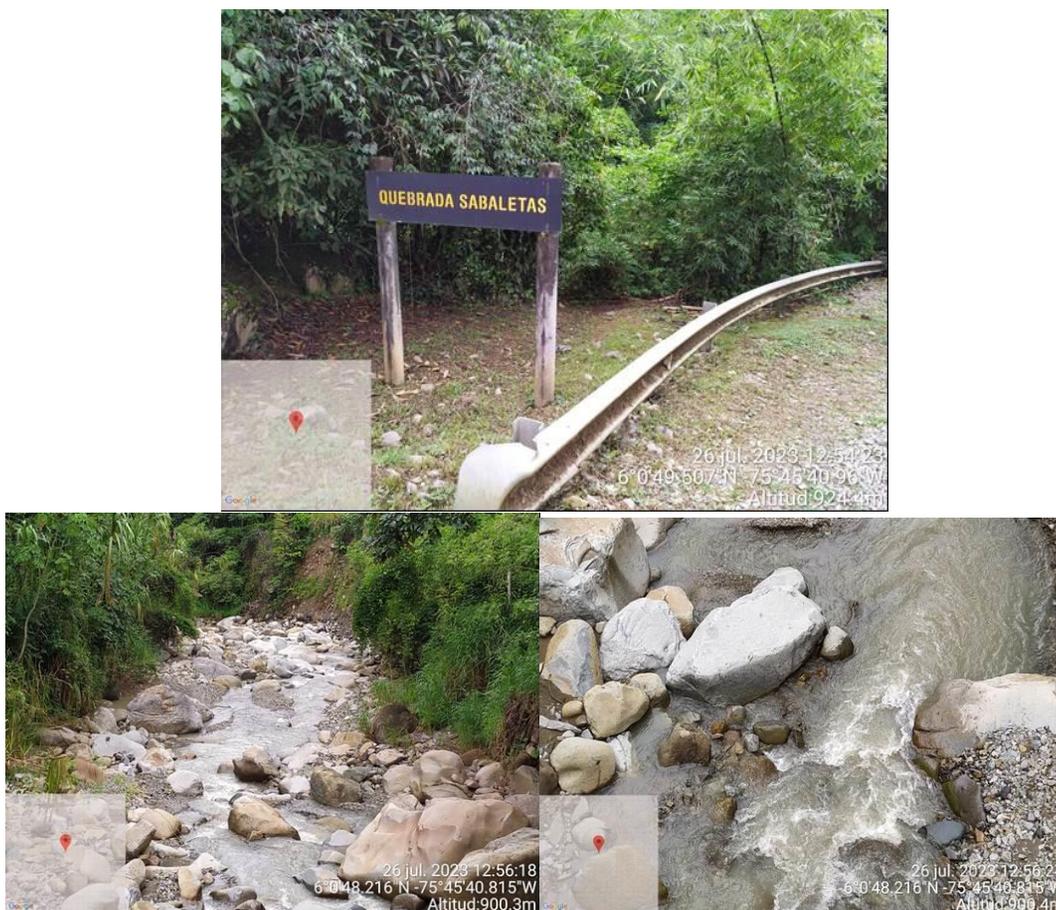
rocas de buen tamaño) y arenosas con una pendiente entre moderada a semi suave, además se observó en el momento de esta visita puntual que las aguas tenían o venían con un relativo porcentaje de turbiedad a consecuencia de los trabajos que se realizan en la parte media alta donde la vía doble calzada que sale del portal Sinifaná pasa por encima de la fuente y que además una de las entradas a la Parcelación La Siria queda a su margen izquierda y para ingresar a ella hay que pasar por el cauce de la corriente, lo que contribuye también a la sedimentación de ésta.

**Registro fotográfico. Vista del cauce hacia aguas abajo del puente interno de la Parcelación La Siria y donde se ven aguas entre café claro y gris.**

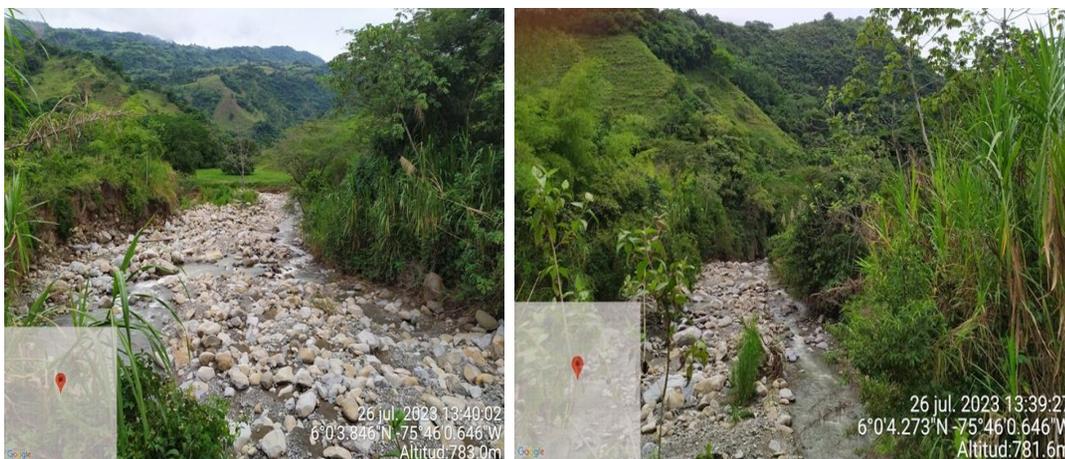
El cauce en esta zona baja de la microcuenca también presenta una relativa buena sección transversal de entre unos 10 metros y 15 metros aproximadamente. Sus características son similares a las presentadas por la corriente a la que le confluye ya que las pendientes de su cauce se tornan mas suaves (en el sitio de confluencia de ambas).

**Registro fotográfico. Vista del cauce de la Quebrada Sabaletas cerca de la confluencia con la Sinifaná.**
