160CA-IT2308-10923

CORANTIOQUIA - Oficina Territorial Cartama Jericó

INFORME TÉCNICO

UNIDAD TERRITORIAL DIRECTOS AL RIO

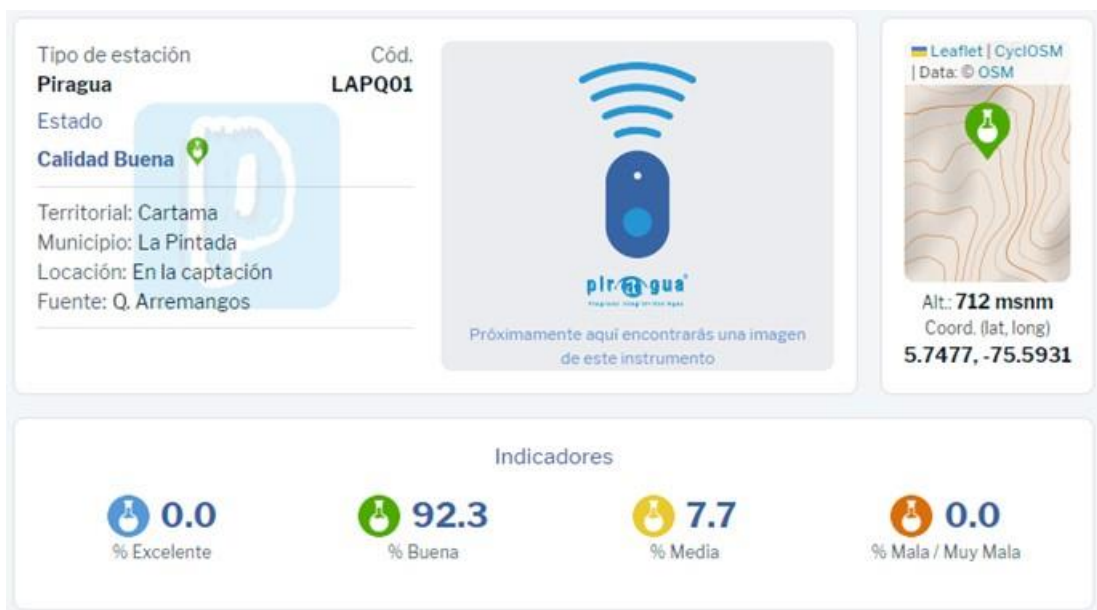
Imagen 13. Calidad del agua para la Q. Arremangos – Campaña 2018-2.

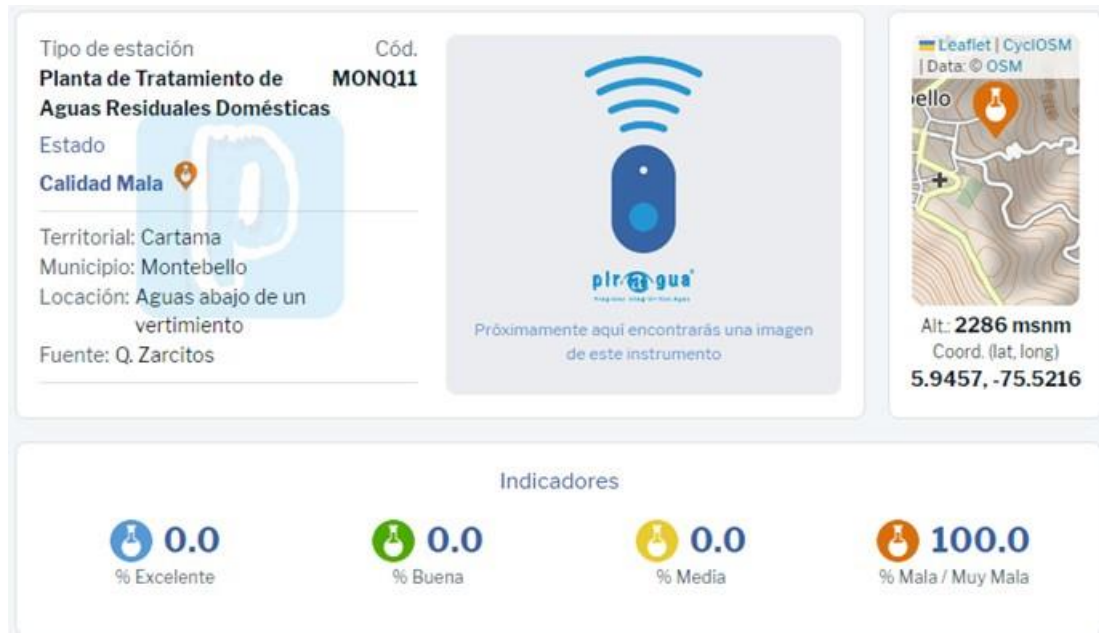
Imagen 17. Calidad del agua para la Q. Zarcitos – Campaña 2019-0.

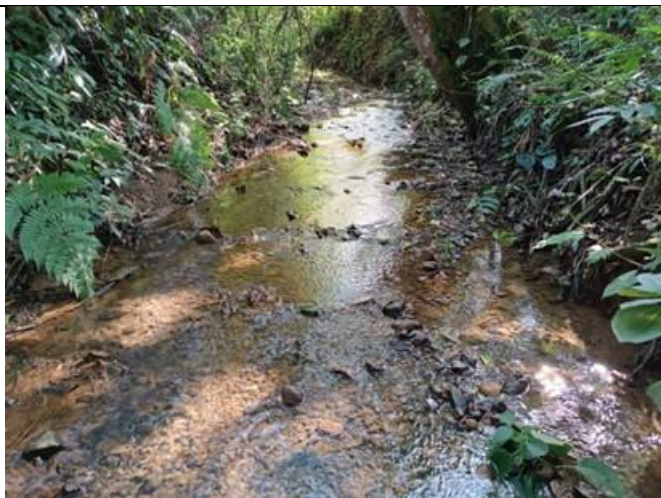
Quebrada Damasco antes de la descarga de la PTARD del corregimiento de Damasco, cota 1.142 m.s.n.m.

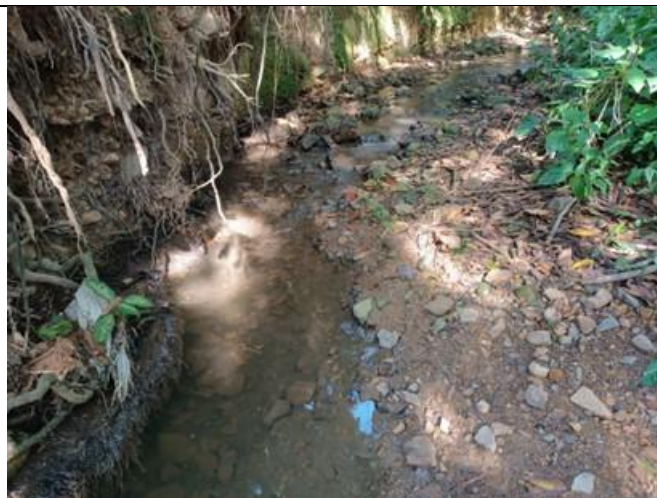
Quebrada Damasco después de la descarga de la PTARD del corregimiento de Damasco, presencia de espumas flotantes, cota 1.142 m.s.n.m.

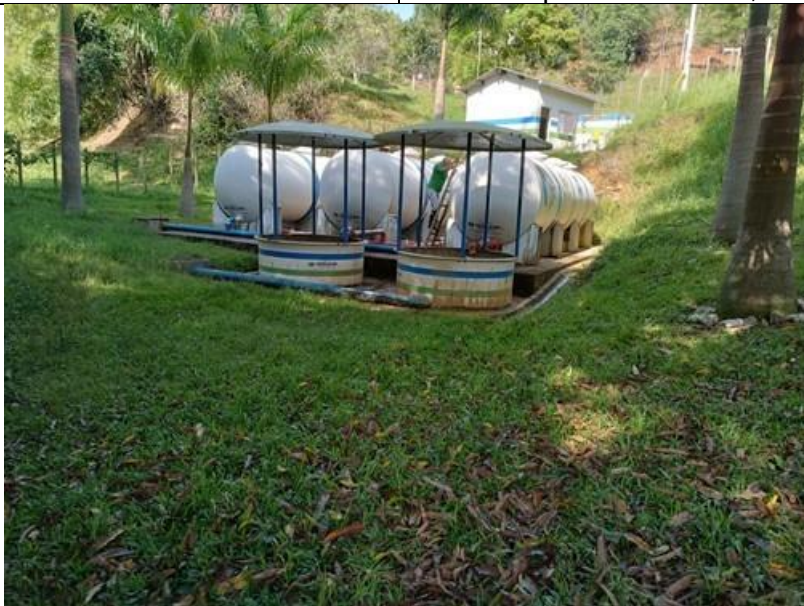
PTARD del corregimiento de Damasco.

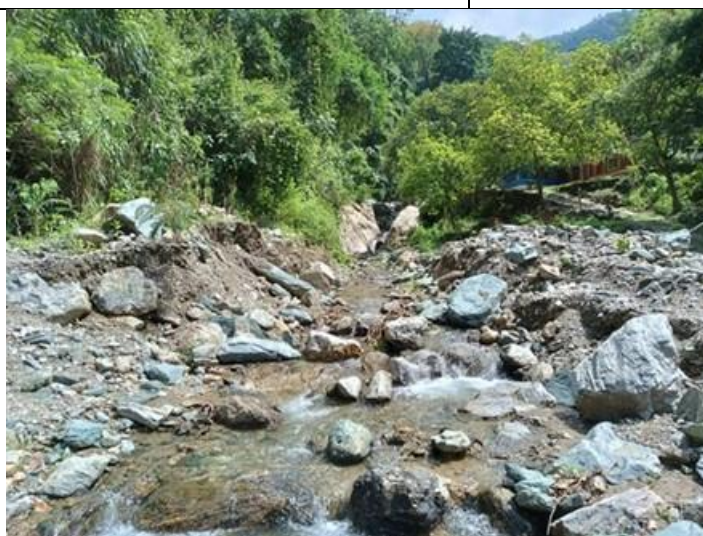
Quebrada Las Chuchas en la cota 850 m.s.n.m. antes de la desembocadura en el río Buey.

Observaciones: A nivel ambiental la quebrada Las Chuchas tiene un buen comportamiento, en los recorridos realizados no se observaron puntos críticos de afectación antrópica o natural; la microcuenca de la quebrada Las Chuchas es una de las de mayor extensión de la Unidad Territorial CAUT_DIRECTOS AL RIO BUEY, una de las corrientes hídricas de mayor extensión.

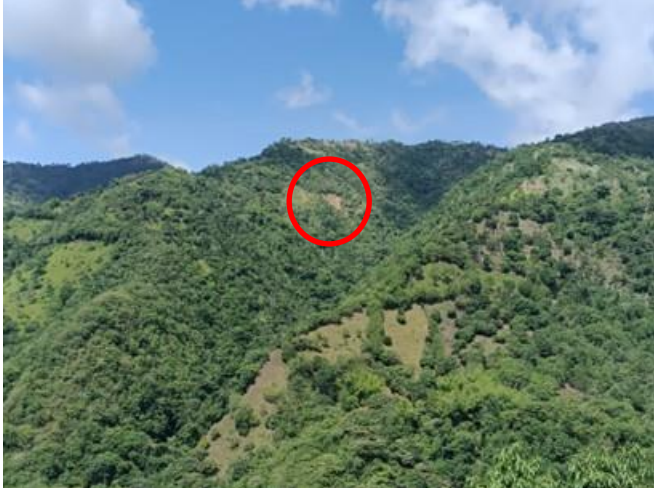
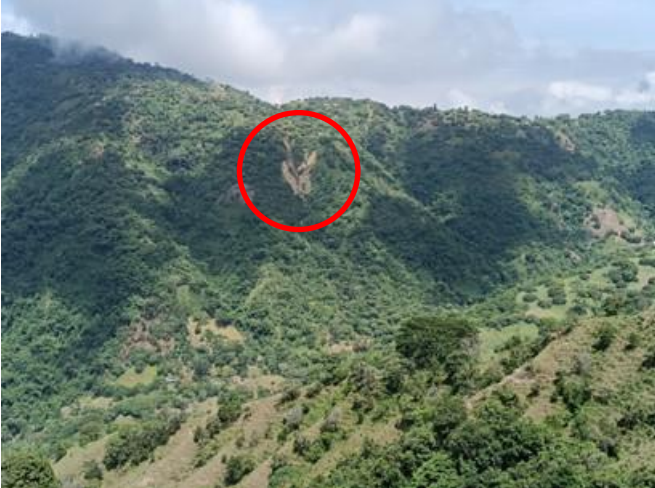
<p>Deslizamientos o desgarres de suelo sobre la vertiente derecha de la quebrada Guamitos, vereda Guamal.</p>

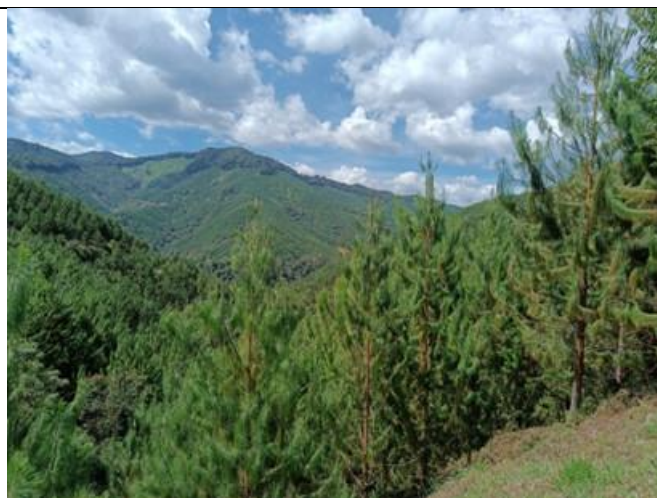
Plantaciones forestales comerciales en los nacimientos de la quebrada La Honda, vereda La Honda Municipio de Montebello.

Existe un pequeño deterioro del recurso flora con la pérdida de las coberturas arbóreas en puntos muy localizados, desde el año 2.002 al año 2.022 la pérdida de la cobertura arbórea fue de 666 hectáreas en la Unidad Territorial CAUT_DIRECTOS AL RIO BUEY; la pérdida de las coberturas arbóreas se localiza principalmente al norte de la unidad territorial donde existen plantaciones forestales comerciales, coincide con los nacimientos de la quebrada La Honda.

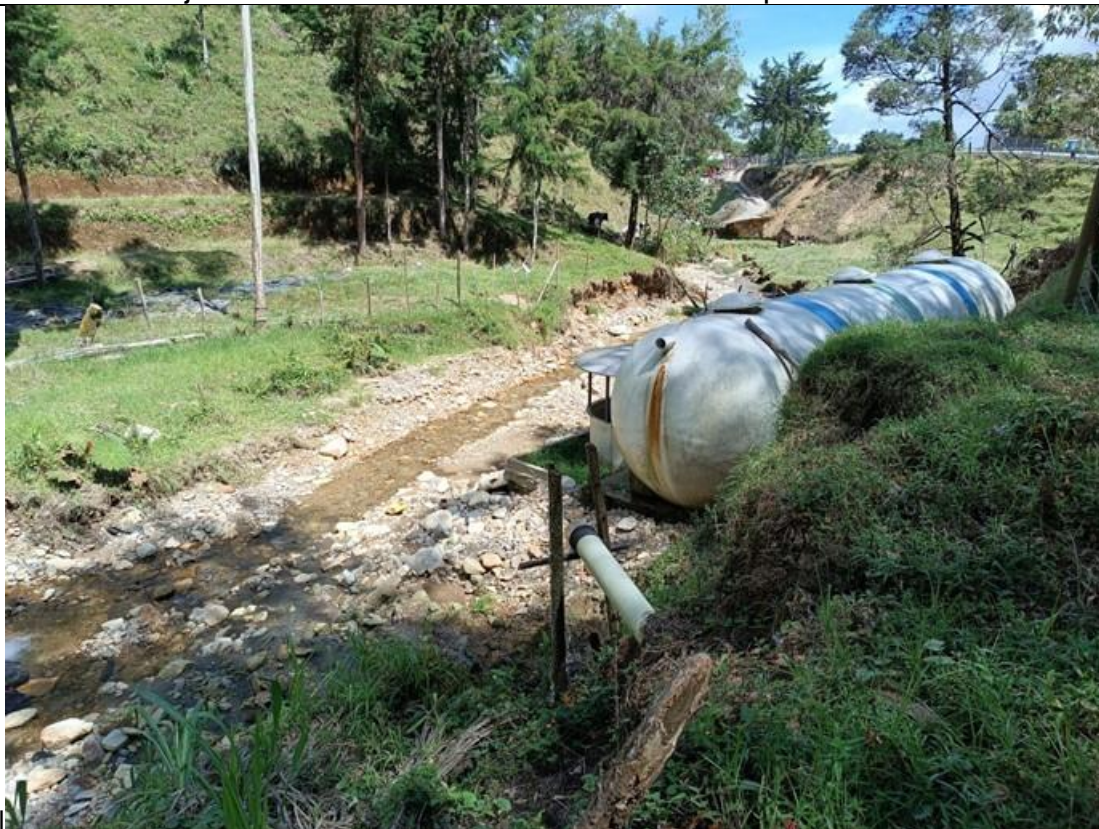
En la imagen se puede observar la PTARD por fuera de operación, así mismo, se puede observar la descarga del vertimiento a la quebrada Zarcitos.

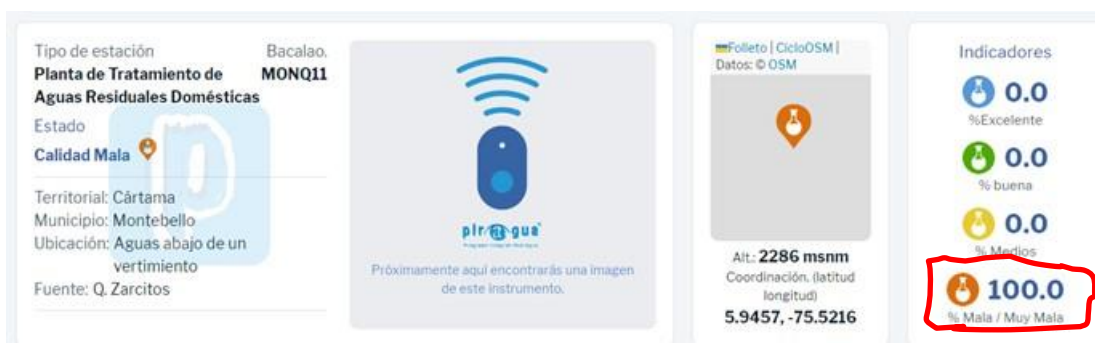
En la imagen se puede observar los resultados del monitoreo realizado a la quebrada Zarcitos aguas abajo del vertimiento, el resultado del monitoreo fue MALA a MUY MALA.

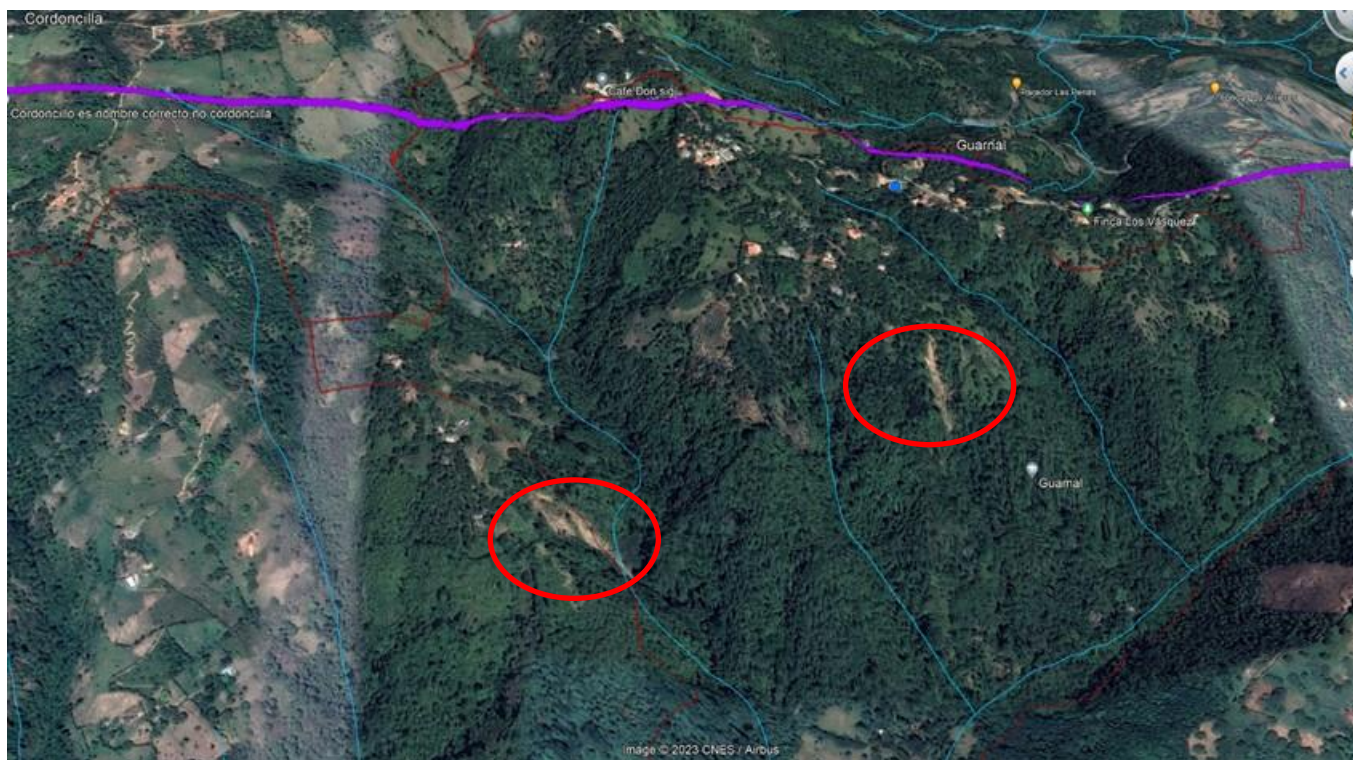
Imagen 44. Desgarres de suelo dentro de la microcuenca de la quebrada Guamal, Unidad Territorial CAUT_DIRECTOS AL RIO BUEY, municipio de Santa Bárbara.

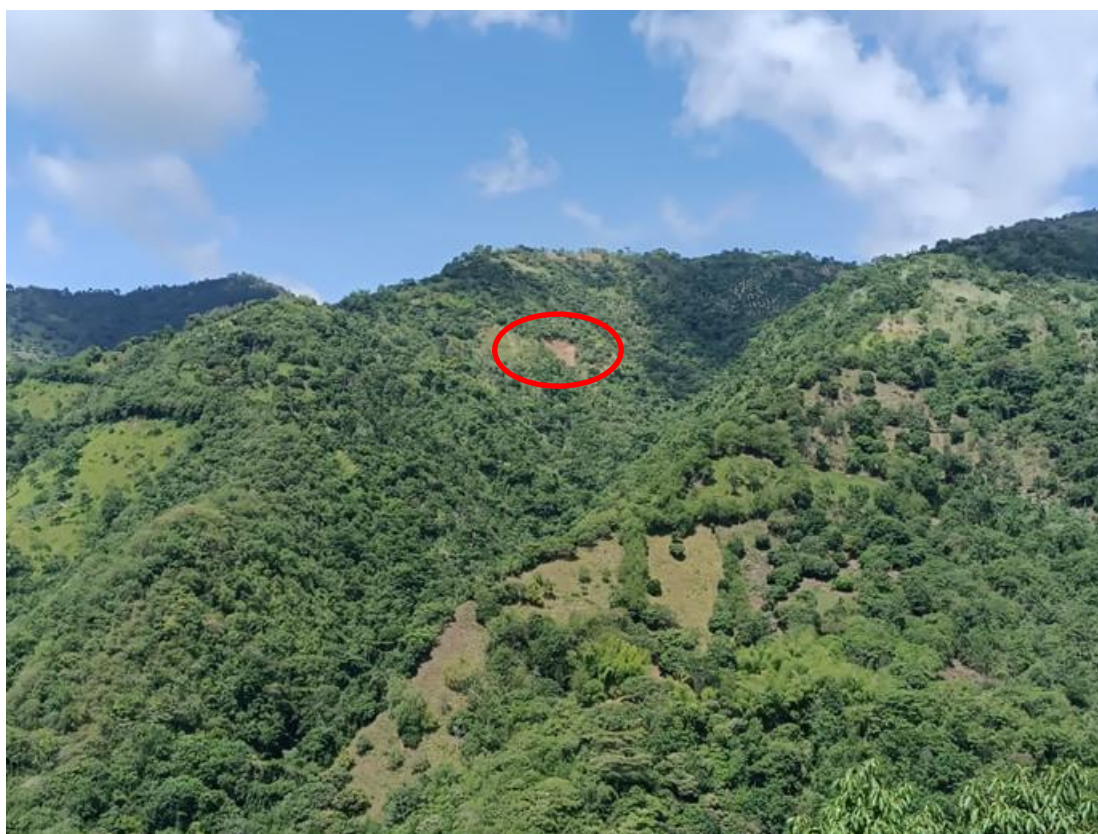
Foto 1. Desgarres de suelo dentro de la microcuenca de la quebrada Guamal, Unidad Territorial CAUT_DIRECTOS AL RIO BUEY, municipio de Santa Bárbara.

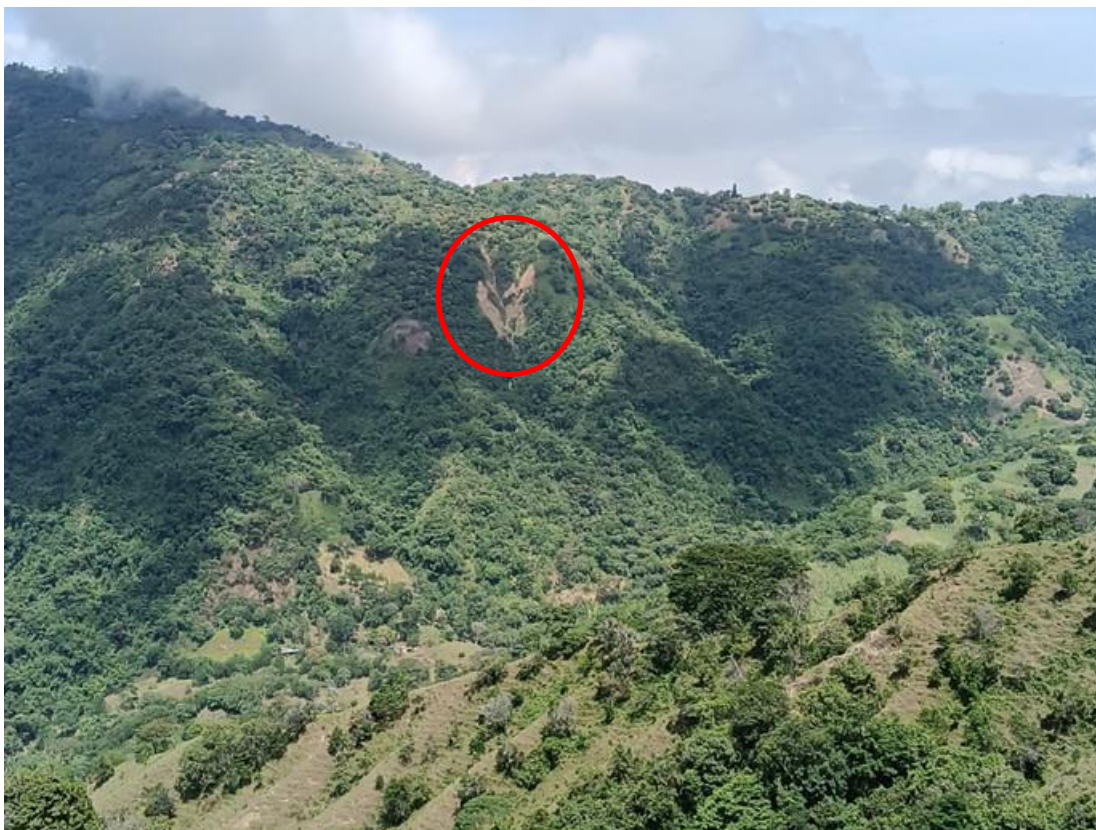
Foto 2. Desgarres de suelo dentro de la microcuenca de la quebrada Guamal, Unidad Territorial CAUT_DIRECTOS AL RIO BUEY, municipio de Santa Bárbara.

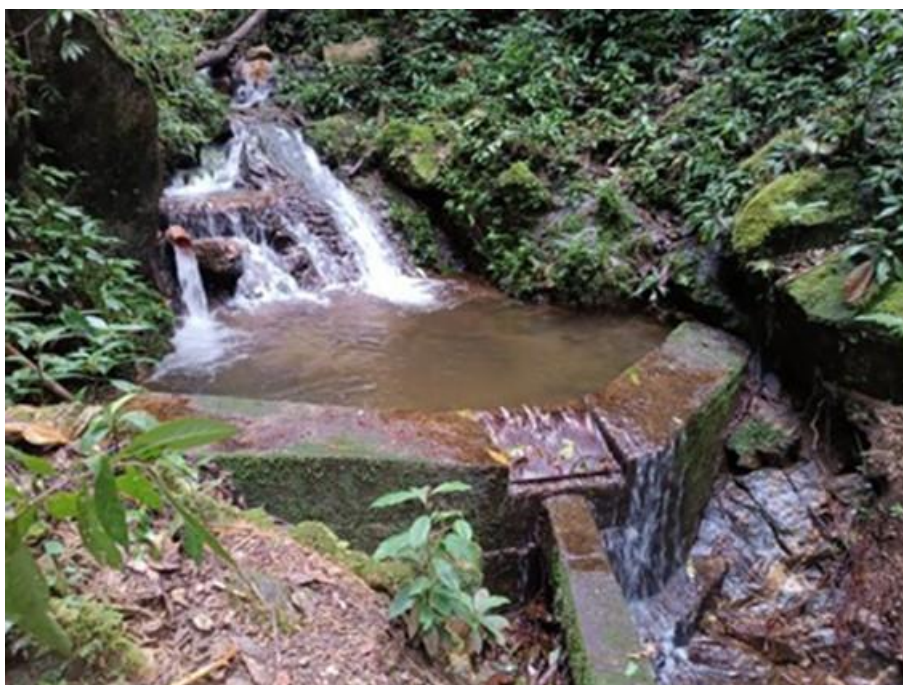
Foto 5. Visita a la bocatoma del acueducto veredal El Gavilán para asesorar a los encargados en el manejo adecuado del sistema de acueducto, practicas ambientales de ahorro y uso eficiente del agua y verificar el cumplimiento de las obligaciones ambientales impuestas.
