160CI-IT2310-13602

INFORME TÉCNICO

Asunto	Control y seguimiento a la Unidad Territorial Tapartó (UT_Tapartó)
Municipio	Control y seguimiento a la Unidad Territorial Tapartó (UT_Tapartó)
Número de visita	1
Fecha de visita	2023-05-11
Acompañante

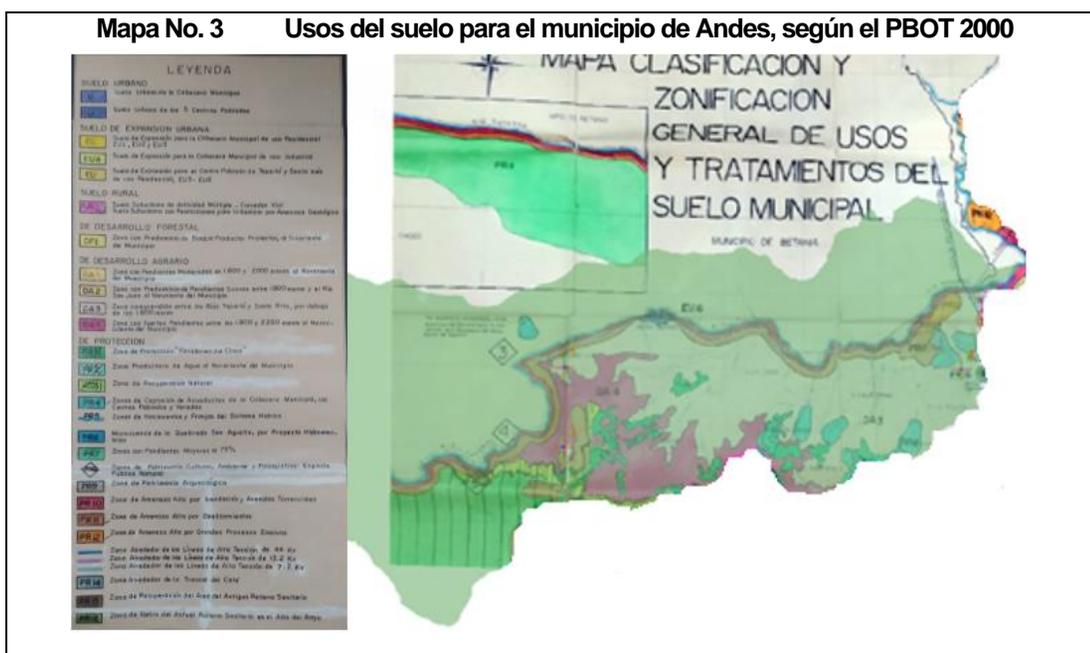
Conforme con el PBOT del municipio de Andes (Acuerdo 022 del 12 de junio de 2000), los usos del suelo en la UT Tapartó son los siguientes:

- DA3: Zona comprendida entre los ríos Tapartó y Santa Rita, por debajo de los 1800 msnm.
- DA4: Zona con fuertes pendientes entre los 1800 y 2200 msnm, al noroccidente del municipio.
- PR4: Zonas de captación de acueductos de la cabecera municipal, los centros poblados y veredas.
- PR11: Zona de amenaza alta por deslizamientos.
- PR12: Zona de amenaza alta por grandes procesos erosivos.

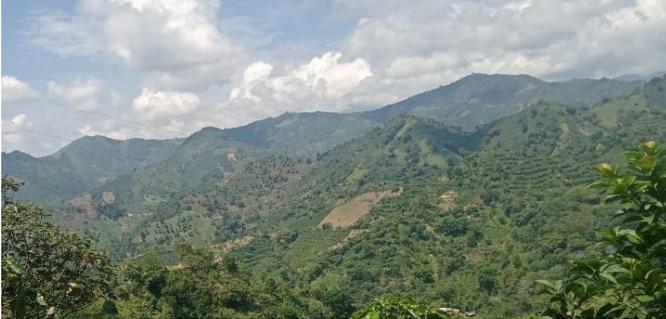
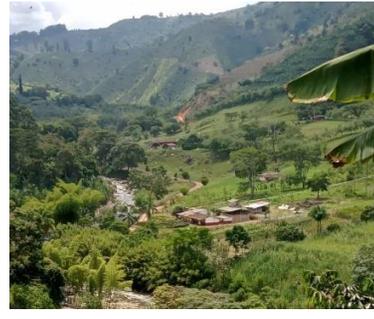
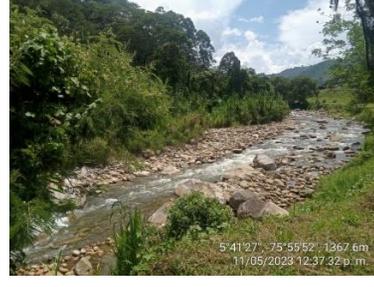
<p>Las coberturas vegetales dominantes corresponden a Mosaicos de cultivos de café y plátano, asociados con pastos y algunos espacios naturales. Los espacios naturales se encuentran muy reducidos, algunos asociados a las zonas de protección de las quebradas, aunque es muy común observar los cuerpos de agua desprovistos de vegetación en su franja de retiro y hacia las zonas de nacimiento, por la expansión de la frontera agrícola.</p>

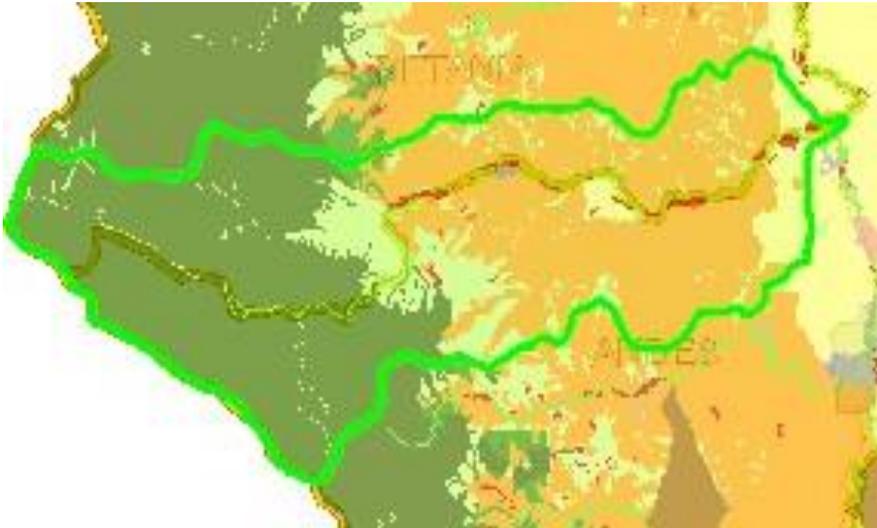
Mapa No. 13 Zonificación del POMCA, con respecto a la UT Tapartó

Clasificación	Área Ha	Porcentaje
■ POMCA_RioSanJuan Áreas SINAP	5239.12	43.09%
■ POMCA_RioSanJuan Áreas de Amenazas Naturales	143.83	1.18%
■ POMCA_RioSanJuan Áreas Agrosilvopastoriles	128.45	1.06%
■ POMCA_RioSanJuan Áreas de recuperación para el uso múltiple	4555.03	37.46%
■ POMCA_RioSanJuan Áreas Agrosilvopastoriles (condicionadas)	428.58	3.52%
■ POMCA_RioSanJuan Áreas de restauración ecológica	1371.89	11.28%
■ POMCA_RioSanJuan Áreas urbanas, municipales y distritales	21.56	0.18%
■ POMCA_RioSanJuan Protección	48.87	0.40%
■ POMCA_RioSanJuan Áreas de importancia Ambiental	176.98	1.46%
■ POMCA_RioSanJuan Áreas agrícolas (Condicionadas)	27.45	0.23%
■ POMCA_RioSanJuan Áreas agrícolas	8.79	0.07%
Nota: Los cálculos de áreas son aproximados con la información disponible en el Portal Geográfico Corporativo.

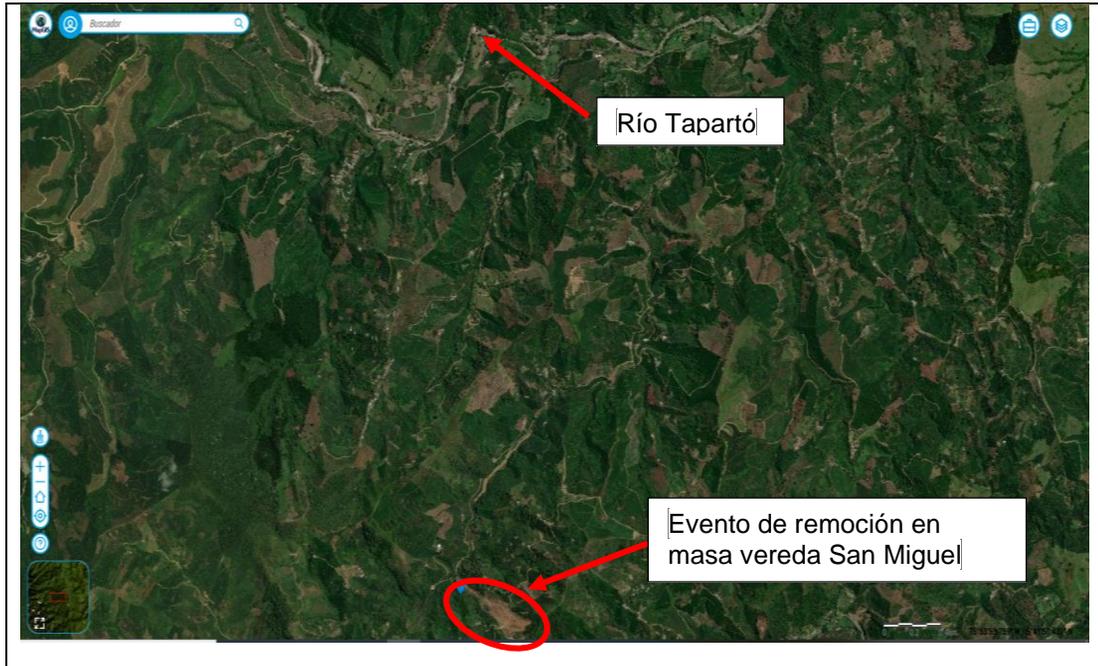
En la parte baja del evento de remoción en masa se observa varias edificaciones, las cuales se encuentran habitadas por las familias que se relacionan a continuación:

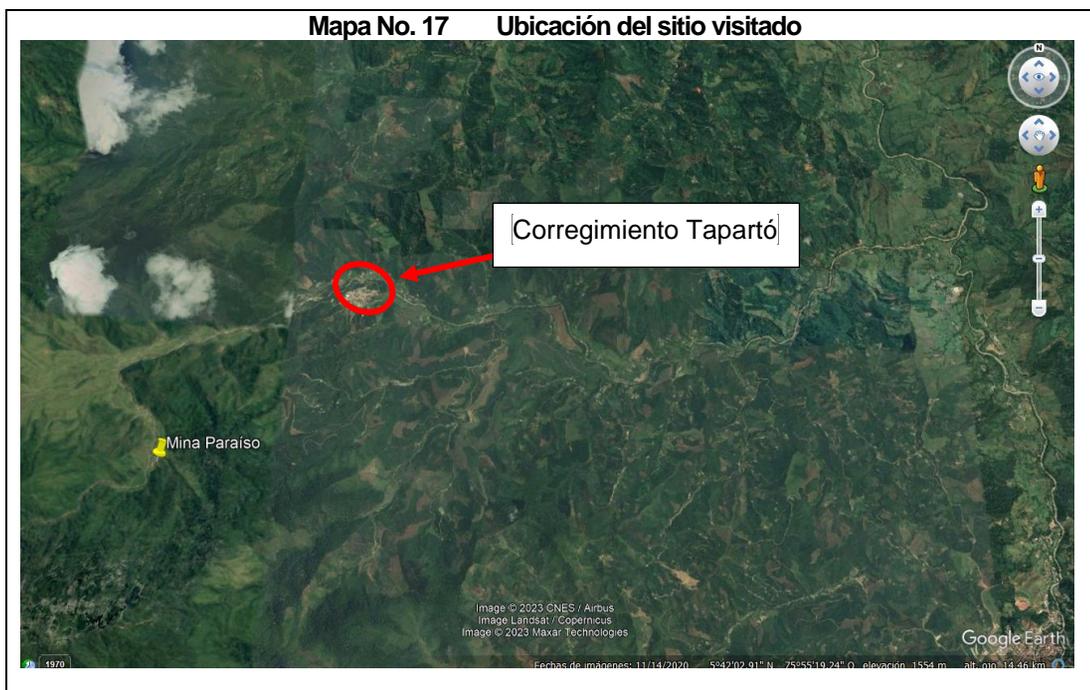
A continuación, se presenta un mapa del sitio visitado.

En el sitio se encuentra la locación de una actividad minera de exploración subterránea, la cual presenta una solicitud de legalización minera tradicional ante la Autoridad Minera competente con la placa NJQ-001, denominada “Mina Paraíso”.

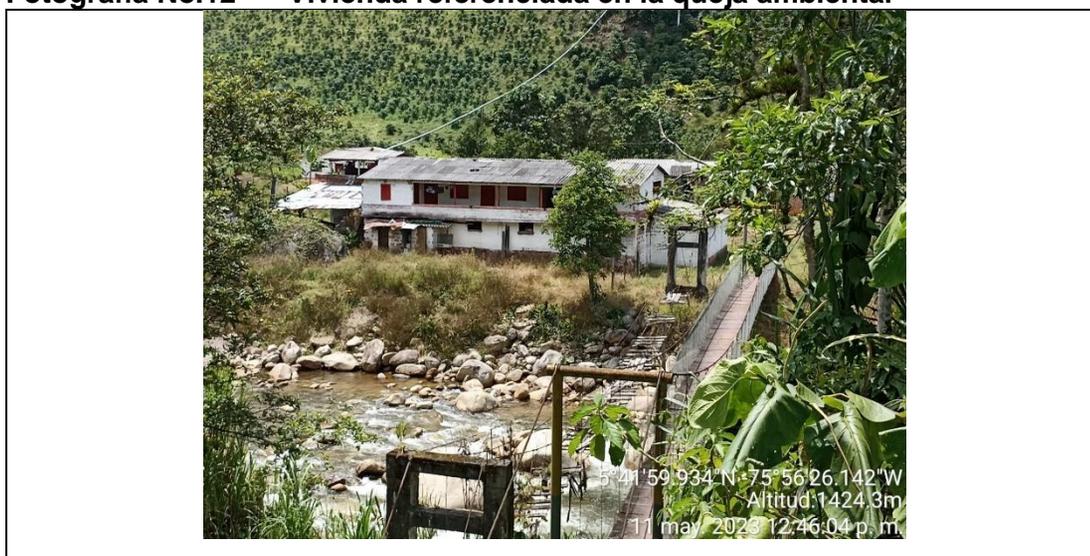
Fotografía No.12 Vivienda referenciada en la queja ambiental

La vivienda está ubicada cerca a la orilla del río Taparto, y con gran cantidad de zonas de bosque alrededor; durante la visita efectuada en campo, no fue posible establecer contacto con alguna persona que estuviese al interior de la vivienda a pesar de los múltiples llamados efectuados; no obstante, en los alrededores de la vivienda no se evidenciaron rastros asociados al desarrollo de faenas de cacería, motivo por el cual se procede a visitar las fincas cercanas para recolectar información sobre el evento denunciado.

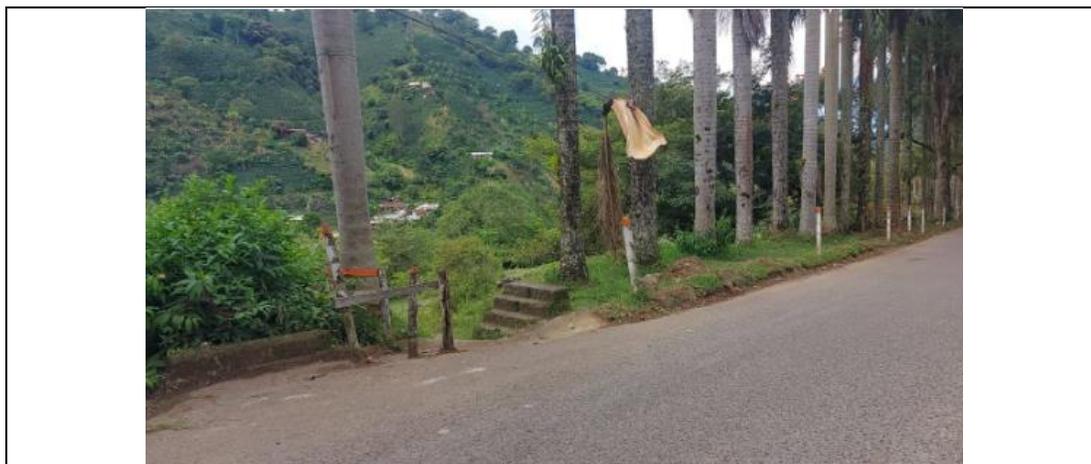
3. Sitio de acopio 3: Denominado Matecaña - La Cita, ubicado en las coordenadas magna-sirga/origen-nacional X: 4672301,679, Y: 2188637,579, este punto es crítico, hay acumulación de bolsas, días antes de la ruta del carro recolector, en su mayoría por viviendas del municipio de Betania, la situación se acrecienta en época de cosecha, las fincas cafeteras circundantes albergan mayor número de trabajadores en dicha época, generando mayor volumen de residuos sólidos. Se evidencia falta de conciencia por parte de la comunidad al no respetar los horarios establecidos por la ruta de recolección.

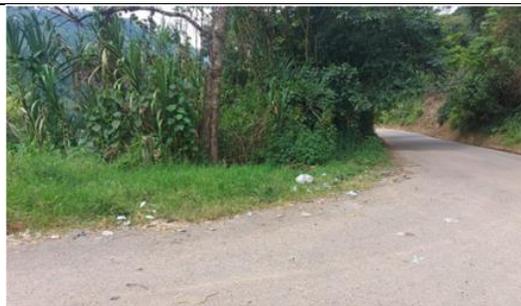
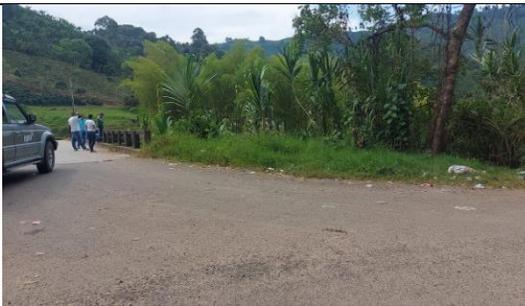
<p>Fotografía No.16 Sitio de acopio Puente Nuevo</p>	<p>Fotografía No.17 Sitio de acopio Puente Nuevo</p>

4. Sitio de acopio 4: Ubicado sobre Puente Nuevo en las coordenadas magnasirga/origen-nacional X: 4673396,434, Y: 2188392,238, considerado uno de los puntos más críticos, con mayores problemáticas en salubridad y de contaminación del Río Tapartó, en la visita se evidencian costales, colchones, sofás, y todo tipo de residuos ordinarios en descomposición, los cuales se encuentran depositados en la zona de retiro o margen izquierdo del Río, alrededor se puede contabilizar tres casas aproximadamente del municipio de Andes y la población del municipio de Betania ubicada al otro lado del puente correspondiente al Sector Puente Nuevo, La Sierra y La Solita, se percibe falta de concientización y estrategias por parte del municipio de Betania para abordar la correcta disposición y gestión de residuos sólidos.

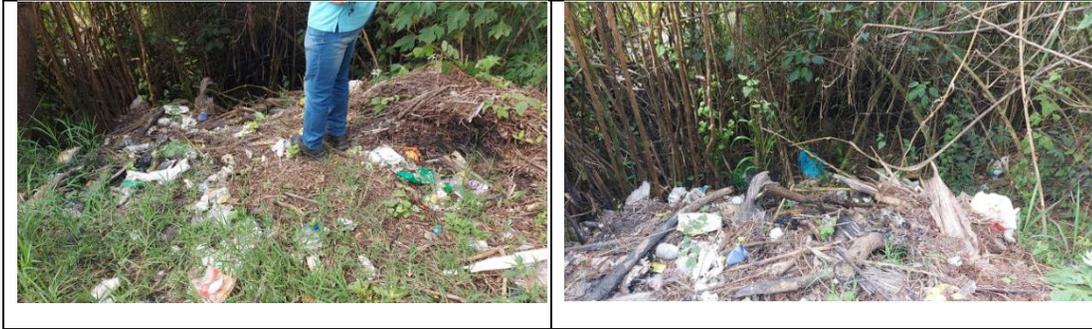
5. Sitio de acopio 5: Denominado “Porvenir” o camino secundario de acceso al sector Puente Nuevo, ubicado específicamente en las coordenadas magna-sirga/origen-nacional X: 4674477,989, Y: 2188577,268, en este punto no se evidencian casas del municipio de Andes, las bolsas de basura son dispuestas a deshoras sobre la vía por viviendas del municipio de Betania, aproximadamente ocho (8) viviendas.

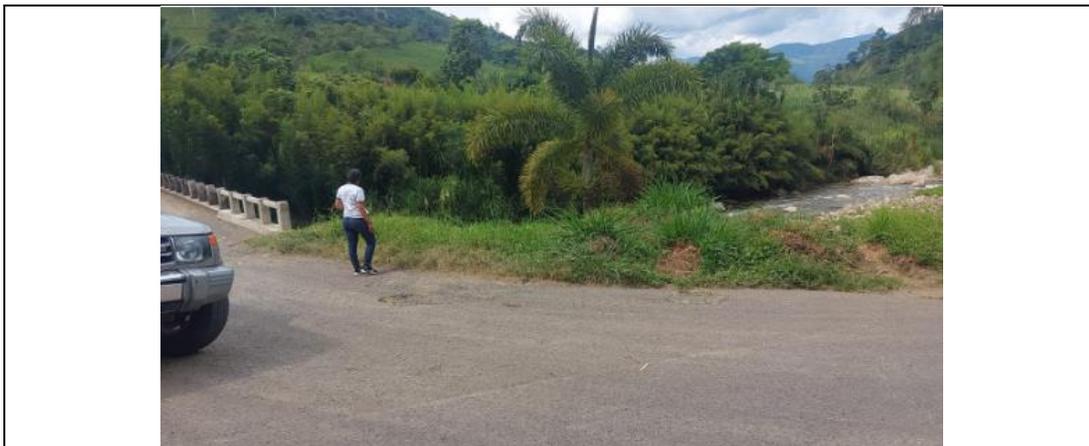
7. Sitio de acopio 7: Situado en el camino de acceso a la Vereda Cajones del municipio de Betania, ubicado en las coordenadas magna-sirga/origen-nacional X: 4675427,186, Y: 2187558,212, no es considerado un punto crítico, pero se realiza la disposición de bolsas de basura provenientes de (4) viviendas de Andes y la Finca Hotel los Arrayanes del municipio de Betania como gran contribuyente de residuos sólidos de acuerdo con la temporada.

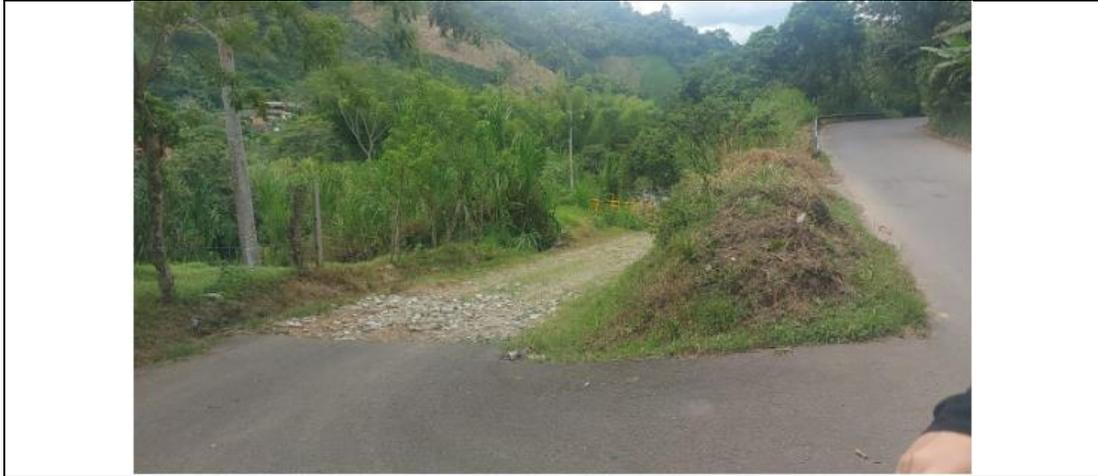
Fotografía No.24 Sitio de acopio aledaño a Fonda la Camelia y Finca La Irene

9. Sitio de acopio 9: Donde se ubica la “*Fonda La Camelia*” y “*Finca La Irene*”, coordenadas magna-sirga/origen-nacional X: 4678843,483, Y: 2189200,551, este sitio presenta acumulación de residuos en su mayoría los fines de semana o temporadas vacacionales, se evidencia en el sector, nuevas fincas hoteles y casas de recreo, tanto en el municipio de Andes como de Betania.
