160CI-IT2310-14942

INFORME TÉCNICO

CI1-2014-92	CI1-2017-465	CI1-2019-916	CI1-2022-72
	CI1-2015-136	CI1-2017-52	CI1-2019-98	CI1-2012-84
	CI1-2015-147	CI1-2017-758	CI1-2020-366	CI1-2013-25
	CI1-2015-157	CI1-2017-992	CI1-2020-387	CI1-2013-53
	CI1-2015-188	CI1-2018-142	CI1-2020-447	CI1-2015-144
	CI1-2015-207	CI1-2018-25	CI1-2020-594	CI1-2015-145
	CI1-2015-213	CI1-2018-54	CI1-2020-667	CI1-2016-164
	CI1-2015-22	CI1-2018-639	CI1-2020-672	
	CI1-2016-131	CI1-2018-733	CI1-2020-841	
Expedientes Ocupación de Cauce				
		CI8-2021-91		
		CI8-2019-44		
		CI8-2021-40		
Expedientes Forestales				
		CI5-2018-332	CI5-2018-70	
		CI5-2021-89	CI5-2018-37	
		CI5-2016-23	CI5-2019-319	
		CI5-2018-153	CI5-2017-17	
		CI5-2019-335	CI5-2019-199	
		CI5-2021-52	CI5-2022-4	
		CI5-2019-198	CI5-2018-408	
		CI5-2015-7		
Licencias, Permisos de Estudio y PSMV				
		CI3-2018-6		
		CI3-2021-6		
		CI3-2001-76		
		CI2-2009-1		
		CI13-2022-8		
Asunto	Control y seguimiento a la Unidad Territorial Quebrada Bonita

Municipio	Jardín			
Número de visita	1			
Fecha de visita	2023-08-30			
Acompañante	Javier (director UMATA)

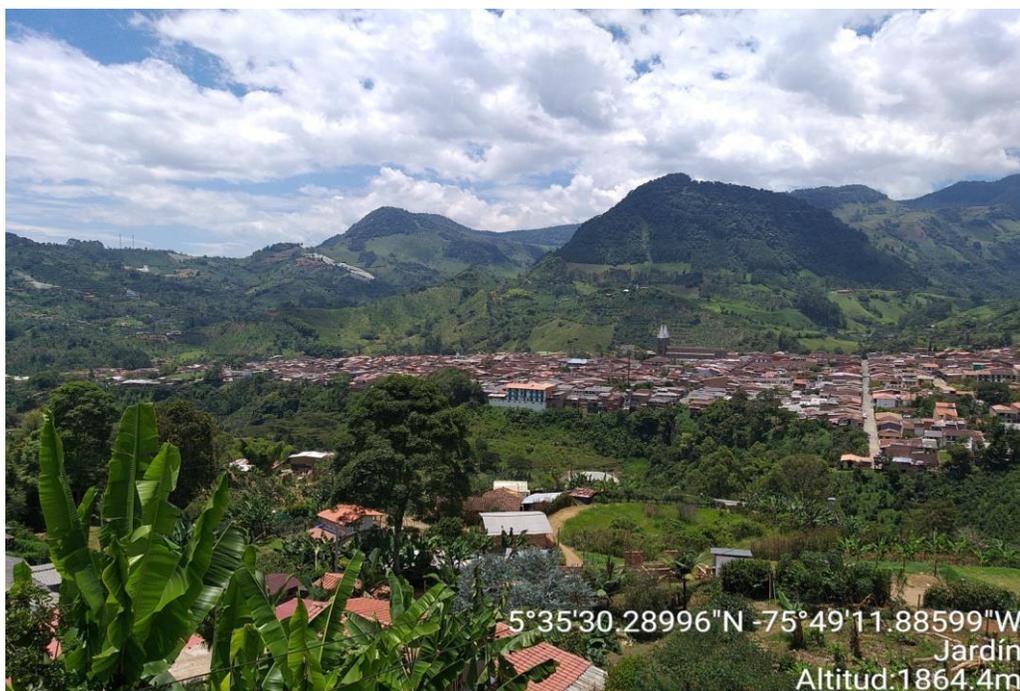
La zona urbana del municipio de Jardín se encuentra en una terraza o meseta rodeada de montañas que generan un valle amplio a su alrededor, en una topografía suave cerca al perímetro urbano y se va inclinando hacia las zonas más alejadas, como se muestra en la siguiente imagen.

Foto 1. Panorámica de la zona urbana y periférica del municipio de Jardín.

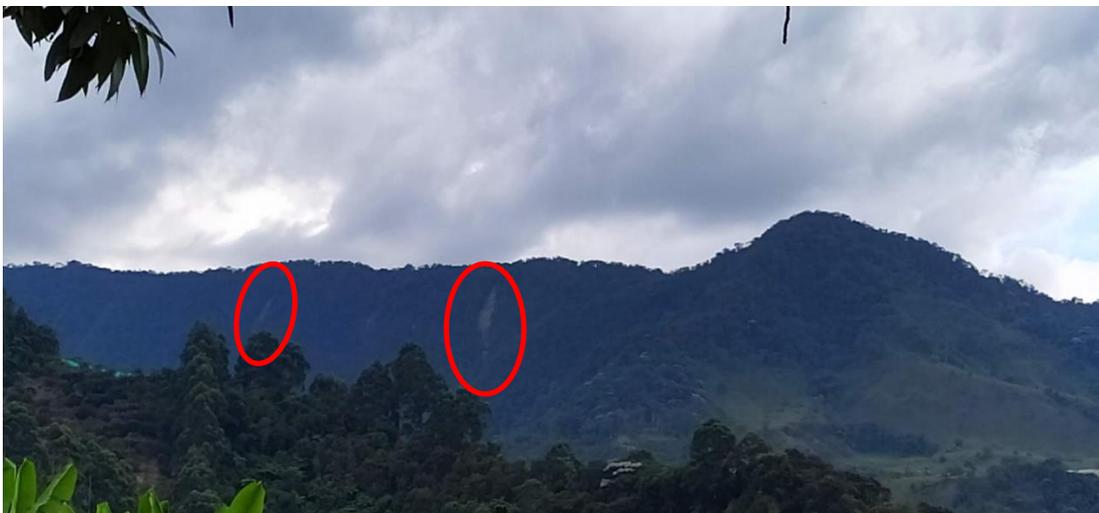
En la siguiente imagen, se evidencia la exposición del suelo a los agentes erosivos debido a las altas pendientes en las partes periféricas en las montañas de Jardín (Monte Olimpo, Serranías, ventanas, La Herrera). Sin embargo, no se observaron eventos significativos de remoción en masa en las áreas cultivadas, posiblemente por su topografía con pendientes

moderadas, que pueden presentarse puntualmente cuando se expone a flujos directos de escorrentía y de manera continua.

Foto 2. Desgarres en la zona alta del municipio

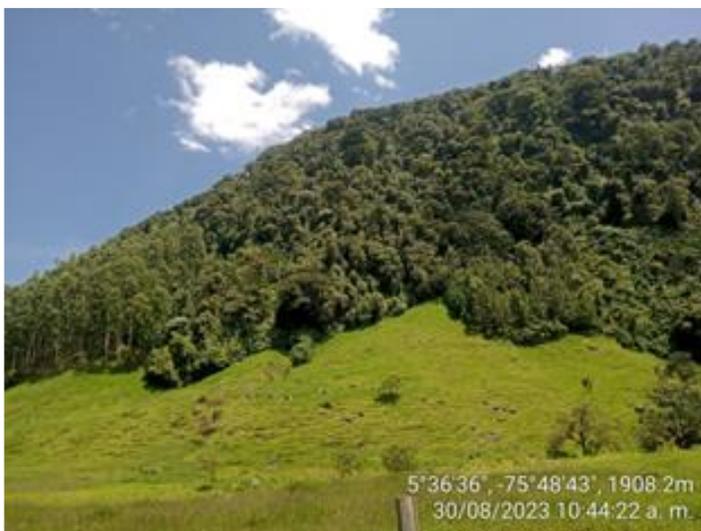
En el recorrido por la unidad territorial, se identifica la cobertura de bosque denso como la más representativa, ubicada hacia el área protegida denominada Distrito de Manejo Integrado Cuchilla Jardín Támesis, siendo las coberturas más conservadas, las de las zonas más altas, donde se presentan altas pendientes y una topografía que dificulta el desarrollo de actividades económicas, permitiendo la conservación del recurso forestal (Ver Fotografías 1).

Fotografías 3 y 4. Coberturas naturales hacia la parte alta de la vereda La Salada

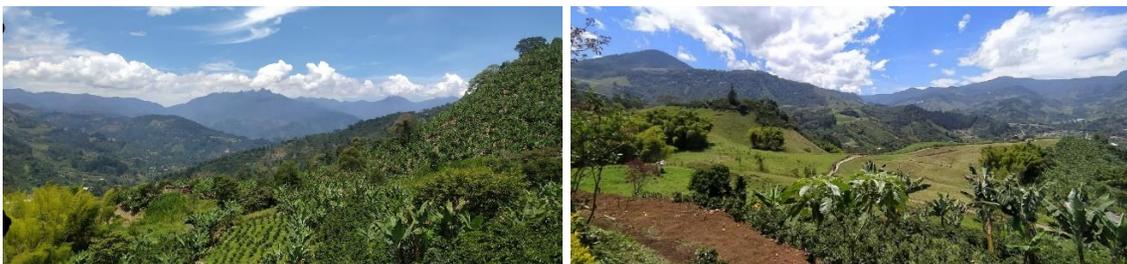
Los cultivos se observan como parches distribuidos por la Unidad Territorial, tanto de especies forestales como pino, eucalipto y cultivos de plátano asociados con café, gulupa, tomate, frijol, algunos a mediana escala y otros de pancoger.

Fotografías 5 y 6. Izq: Mosaicos de cultivos en la vereda La Selva. Der: Pastos limpios y enmalezados en la vereda La Salada.

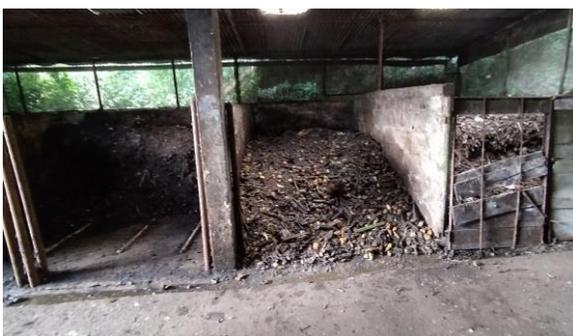
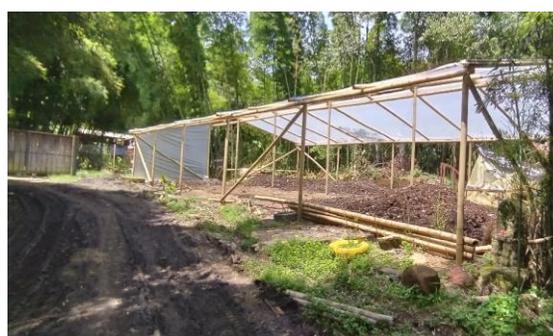
Los residuos sólidos urbanos generados en el municipio de Jardín, en un alto porcentaje se clasifican desde la fuente de generación y se establece un ruteo selectivo, llevándolos finalmente al área de la planta de reciclaje ubicada en la vereda Serranías. Los orgánicos se estabilizan en marquesinas y se muelen, para posteriormente secarlos, empacarlos y comercializarlos como abono orgánico; los reciclables se clasifican, se almacenan y se comercializan posteriormente; la disposición de residuos sólidos “inservibles” se hace en el relleno sanitario de La Pradera o en el del municipio de Aguadas (caldas) con quienes se tiene convenio para este manejo.

Fotos 9 y 10. manejo de residuos en la planta de reciclaje: orgánicos y reciclables

5. En cuanto al manejo de residuos sólidos, se hace el manejo y clasificación en la planta de reciclaje municipal, ubicada en la vereda Serranías, donde se hace la separación de orgánicos y reciclables, para su posterior comercialización. Encontrándose algunas deficiencias en su manejo, sobre todo en lo que tiene que ver con los lixiviados generados por los residuos orgánicos, que no tienen almacenamiento adecuado. Es importante anotar que, el municipio viene implementado rutas de recolección de residuos sólidos en la zona rural, disminuyendo los puntos críticos de manejo que se tenían

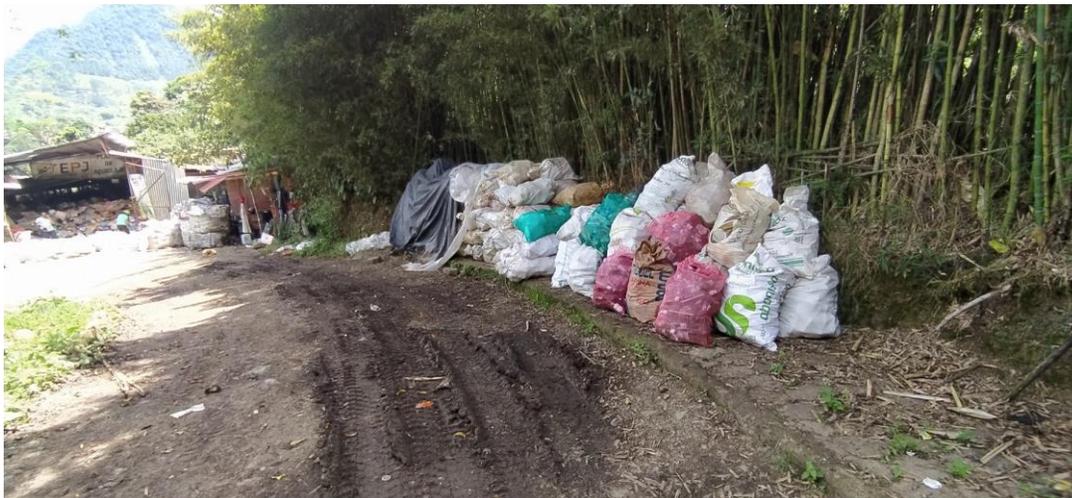
Foto. 11. Residuos sólidos clasificados y empacados en el área de La planta de reciclaje

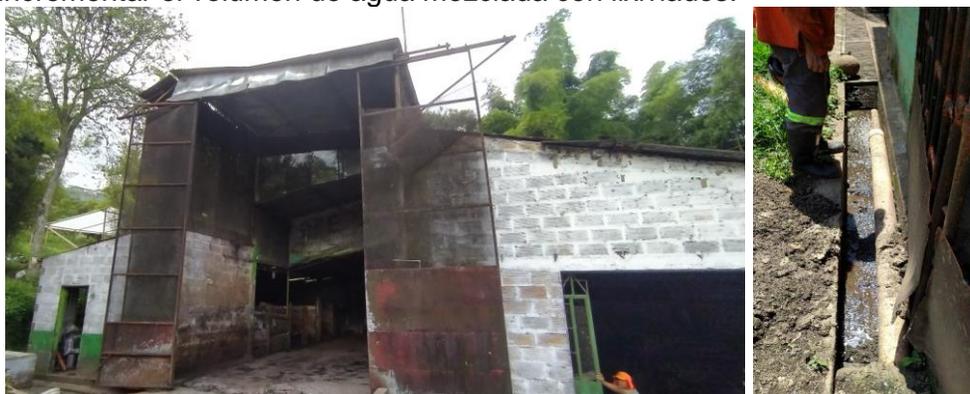
Es importante anotar que, en el área de clasificación de residuos, se evidenciaron algunas deficiencias de manejo como dispersión focalizada, generación de lixiviados sin almacenamiento, deficiencia en la cubierta de la estructura donde ingresa el material orgánico que permite, cuando llueve, que ingresen aguas sobre la cañuela externa que podría incrementar el volumen de agua mezclada con lixiviados.

Foto 12 y 13. Falta de cubrimiento en los aleros de la estructura y cañuela para evacuación de lixiviados

Este tema se viene trabajando desde el PGIRS, no obstante, durante la visita efectuada, se dieron las orientaciones y recomendaciones pertinentes, en aras de superar estas dificultades, teniendo buena receptividad por parte de la Gerente de la Empresas Públicas de Jardín (EPJ).

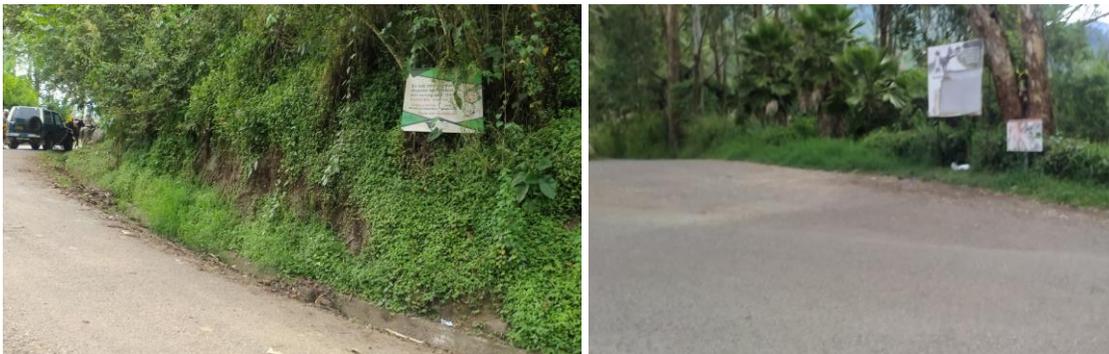
Fotos 14 y 15. Avisos indicando la prohibición de disposición de residuos en puntos críticos

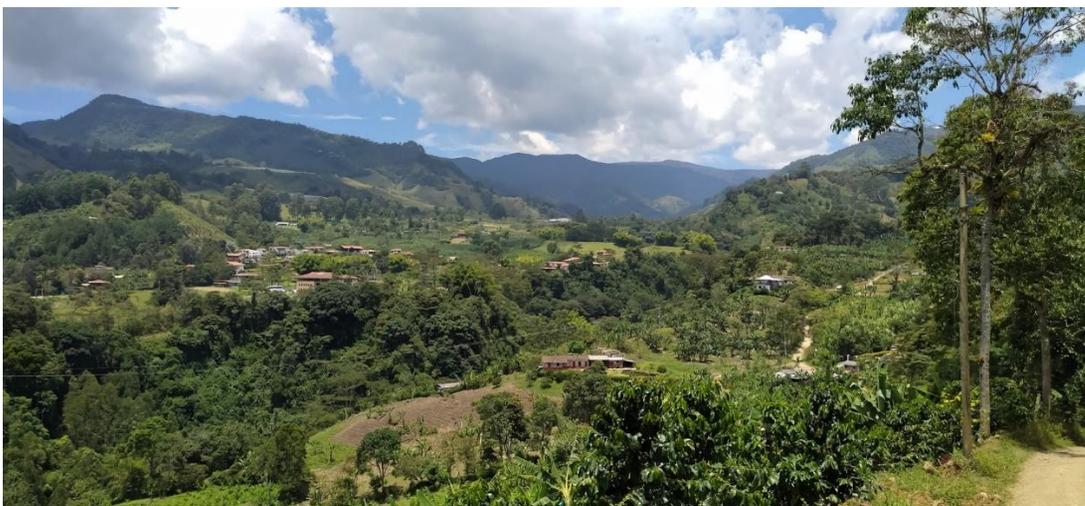
Foto 16. Panorámica de establecimiento de edificaciones en el suelo rural
