160CI-IT2310-15424

CORANTIOQUIA - Oficina Territorial Citará Andes

INFORME TÉCNICO

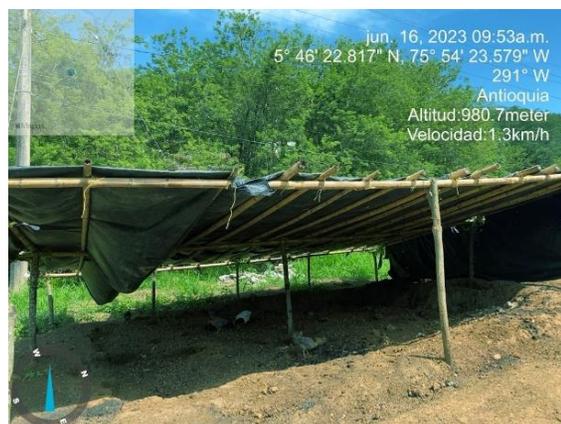
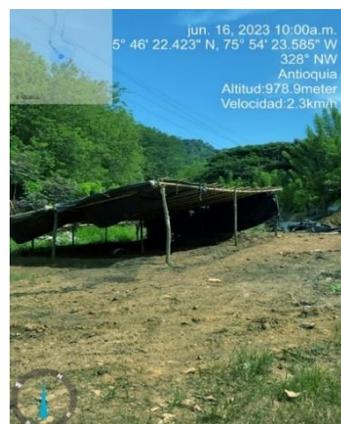
Fotografías 1 y 2. Fosa techada.

Se evidenció disposición de porquinaza en una pila compostera cubierta con plástico, al aire libre y piso de tierra, además cuentan con una fosa techada, con piso en tierra en donde se deposita el estiércol que va ingresando, lo cual ha sido según las personas vecinas, el origen del olor que se percibe en la zona, además de encontrarse localizada a un costado de la vía que conduce al municipio de Hispania, la porquinaza es trasladada desde la granja porcícola Versailles. En las Fotografías 1 a la 4 se observa el registro fotográfico.

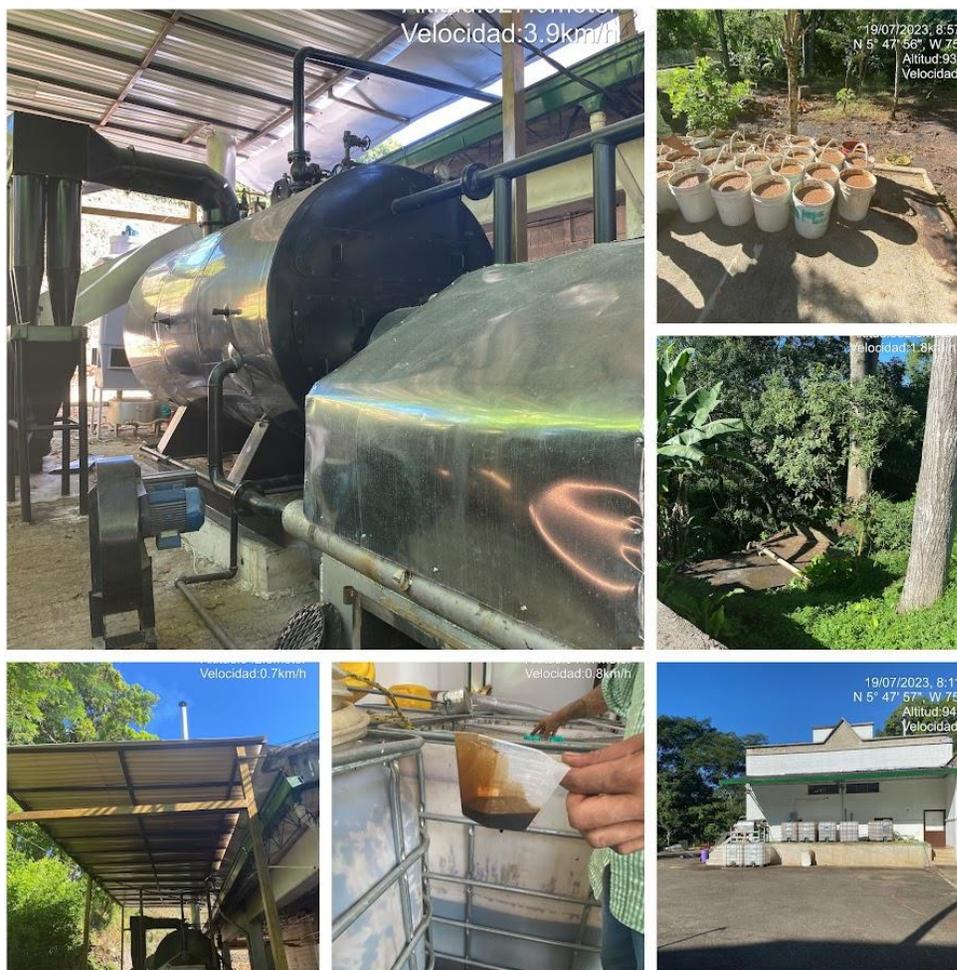
Fotografías 5. Registro fotográfico atención queja por queja por vertimientos y emisiones atmosféricas.

Durante la visita se evidenció que es una empresa que se dedica a la transformación de mucilago de café para obtener materia prima para otros productos de café por medio de procesos industriales de centrifugación y evaporación, los cuales requieren del funcionamiento de una caldera, se producen aguas residuales y secado de residuos de este mucilago el cual se pone al sol y luego sirve para materia prima de combustión de la caldera, en verificación de información se corrobora que no cuentan con los respectivos permisos ambientales de emisiones atmosféricas y de vertimientos a fuente hídrica. En las Fotografías 5 se observa el registro fotográfico.

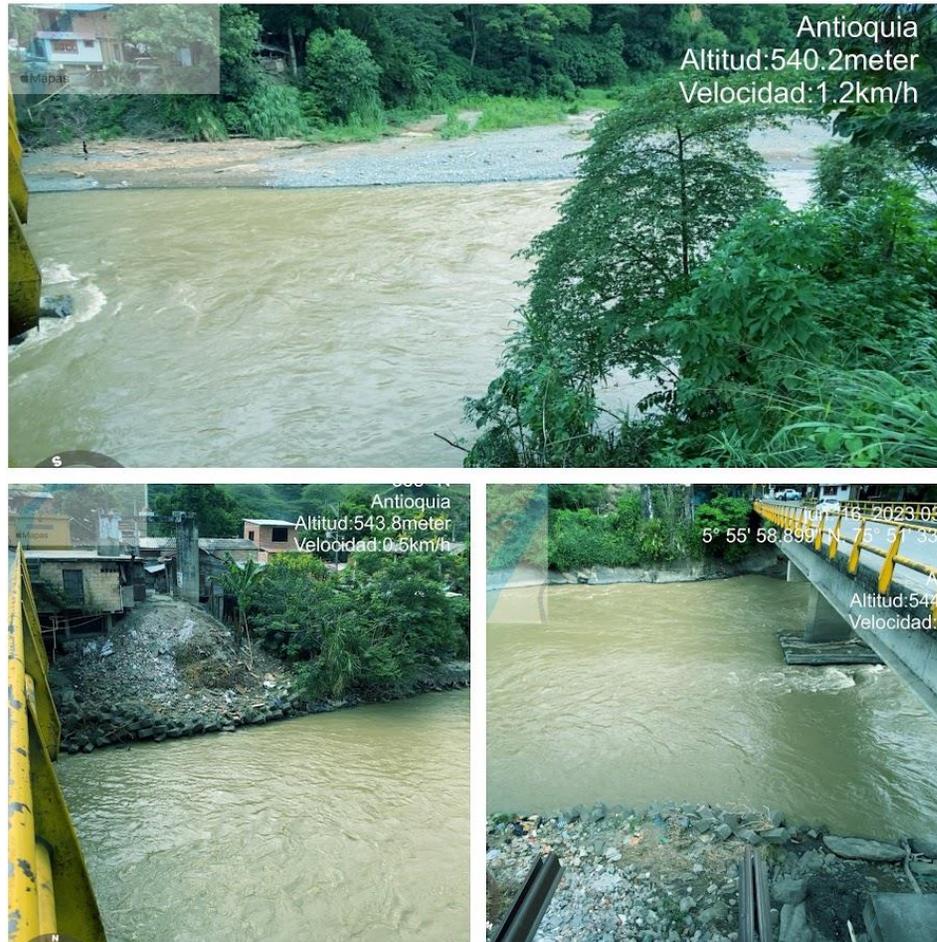
Fotografías 6. Situación de residuos evidenciada en enero de 2023

Adicionalmente, mediante la Comunicación Oficial Externa No. 160-COE2212-44461 del 19 de diciembre de 2022 se recibió “denuncia por deficiente prestación de servicio de aseo de la empresa prestadora, lo que ha llevado a que la comunidad realice la disposición de desechos en la margen izquierda del río San Juan, en el corregimiento de Peñalisa, la cual fue atendida y se determinó requerir a la administración municipal de Salgar y a la Empresa de Servicios Públicos S.A E. S.P para que, en el término de dos meses remitan informe ante esta Corporación sobre la realización de las acciones y avances en la solución a la problemática de residuos sólidos en el corregimiento de Peñalisa.

continuar con campañas educativas con la comunidad del corregimiento. En las Fotografías 6 y 7 se aporta el registro fotográfico de las condiciones mencionadas.

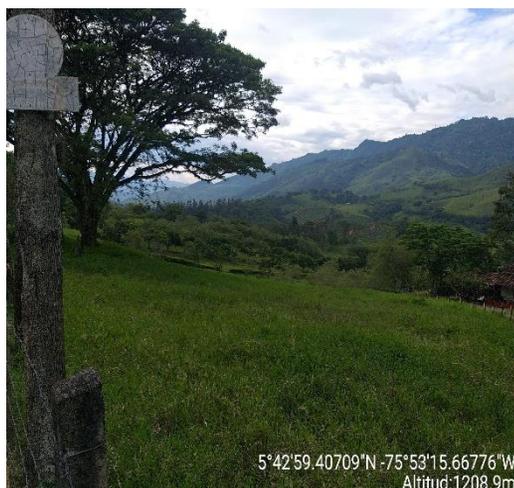
Fotografía 8. Panorámica en sentido sur a norte de la UT Directos San Juan

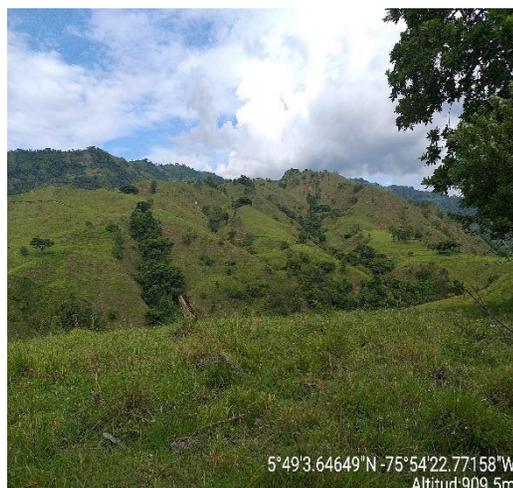
Fotografía 9. Intervención de la cobertura vegetal en la UT, se observa pastos para ceba de ganado.

Se evidencia durante el recorrido una presión sobre los recursos naturales para la implementación en su mayoría de pastos para la ceba de ganado, por lo que se expone los suelos a los agentes erosivos, los cuales pueden desencadenar en eventos de remoción en masa.

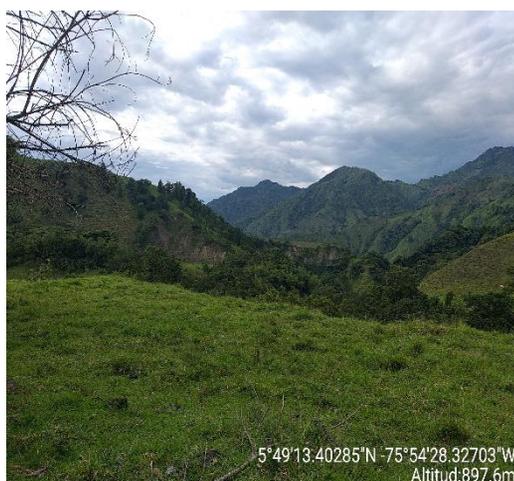
Fotografía 10. Panorámica de la UT a la altura del municipio de Hispania en sentido al río Cauca.

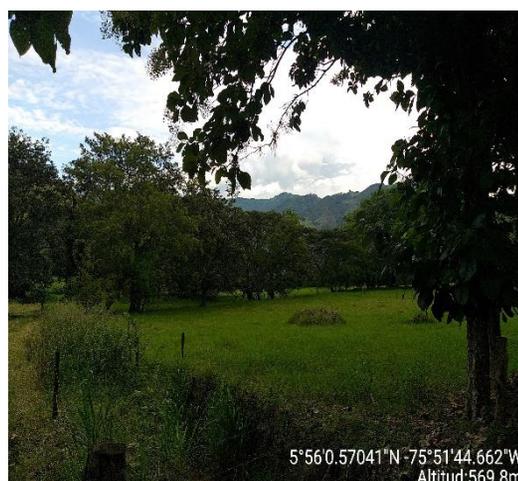
Fotografía 11. Llanura aluvial en el sector Peñalisa.

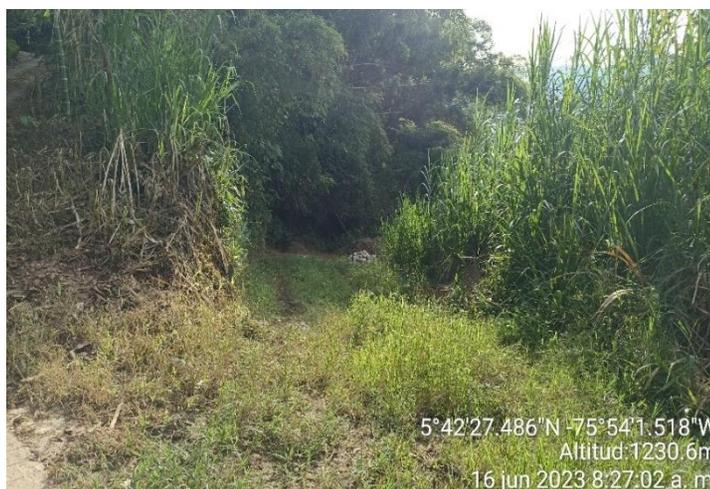
Fotografías 12. Lugar donde se dio el avistamiento del tigrillo

De igual manera la recomendación a las personas que estén cerca al lugar del avistamiento es mantener pollos y gallinas en lugares que estén cercados por mallas evitando sean de fácil acceso para cualquier individuo de la fauna silvestre que las pueda considerar como potenciales presas.

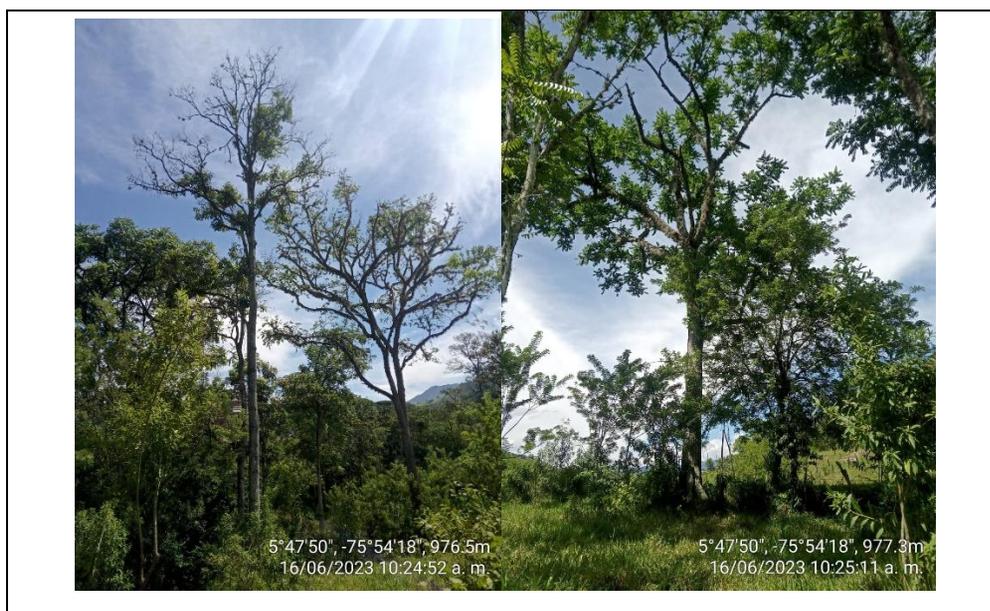
Expediente:	CI5-2019-326
Municipio:	Hispania
Vereda:	El Silencio
Fuente:	N/A
Coordenadas:	X: 4680979,550; Y: 2201913,176
Descripción de la situación encontrada (Anexar registro fotográfico):	
<p>Durante la visita se evidenció que no se realizó el aprovechamiento forestal de 10.130 varas de guadua (<i>Guadua angustifolia</i>) ubicadas en el predio Zarzagueta, autorizados en la resolución No. 160CI-RES2002-887 del 25 de febrero del 2020, con un plazo de tres (3) meses, por lo tanto, se puede realizar el archivo del expediente.</p>

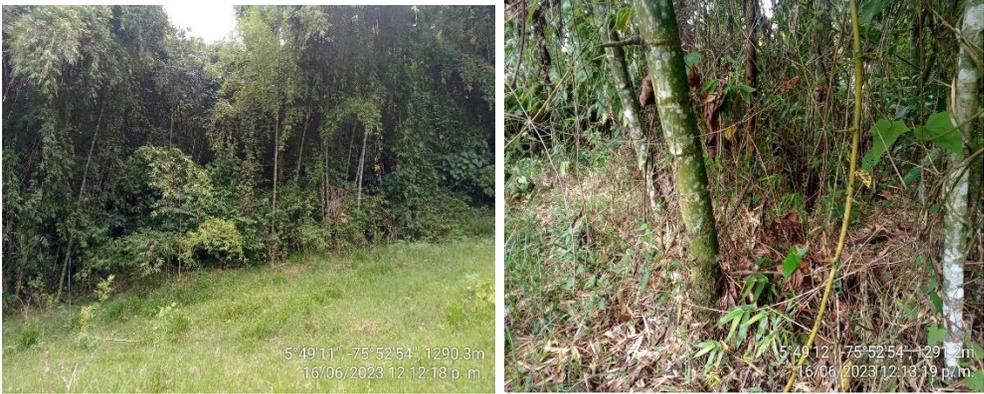
<p>5°49'11", -75°52'54", 1290.3m 16/06/2023 12:12:18 p. m.</p> <p>5°49'12", -75°52'54", 1291.2m 16/06/2023 12:13:19 p. m.</p>

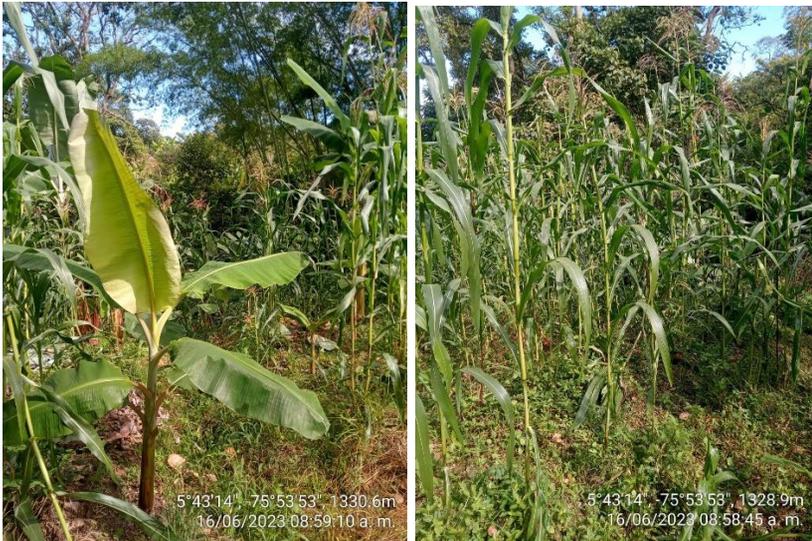
Expediente:	CI5-2020-12
Municipio:	Betania
Vereda:	La Italia
Fuente:	N/A
Coordenadas:	X: 4679107,664; Y: 2190920,276
Descripción de la situación encontrada (Anexar registro fotográfico):	
<p>Durante el recorrido se evidenció que la usuaria realizó el aprovechamiento forestal de 80 individuos de la especie nogal cafetero (<i>Cordia alliodora</i>) y de 10 individuos de la especie cedro (<i>Cedrela odorata</i>) para la siembra de cultivo de maíz, plátano y café, en el predio El Rín, autorizado mediante la resolución No. 160CI-RES2008-4576 del 12 de agosto del 2020, donde se estableció como obligación la siembra de 100 individuos de especies nativas, los cuales al momento de la visita no habían sido sembrados, de tal manera que, se debe requerir a la usuaria para que aporte las evidencias del cumplimiento de la citada obligación.</p>
