CORANTIOQUIA - Oficina Territorial Hevéxicos Santa Fé De Antioquia
 INFORME TÉCNICO
 HENRY DE JESÚS HIGUITA HERNANDEZ
 Fecha: 30-jun-2023 11:34 AM Pág: 72
 Anexos: ninguno
 Archivar en: 130HX1-2008-110*LUIS OLIVER MORENO PALACIO
 Radicado por: Nelson Julian Pulgarin Avendaño

160HX-IT2306-7980
Favor citar este número al responder

Informe técnico control y seguimiento
Unidad Territorial

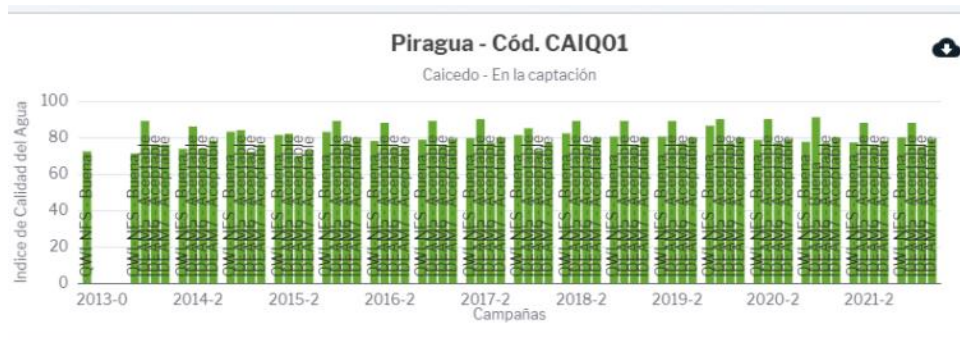
Gráfica 3: Resultados ICA punto CAIQ01.
Fuente: PIRAGUA 2023.

Entre tanto; en el año 2022 se desarrollaron cuatro (4) campañas de monitoreo de las cuales en tres (3) de ellas se obtuvo un resultado ICA **Aceptable** y en una de ellas un resultado del ICA **buena** realizado en el segundo semestre del año, de acuerdo con los resultados obtenidos; un 75% de las muestras analizadas indican que el ICA es aceptable mientras que un 25% de las campañas realizadas indican un ICA Bueno.

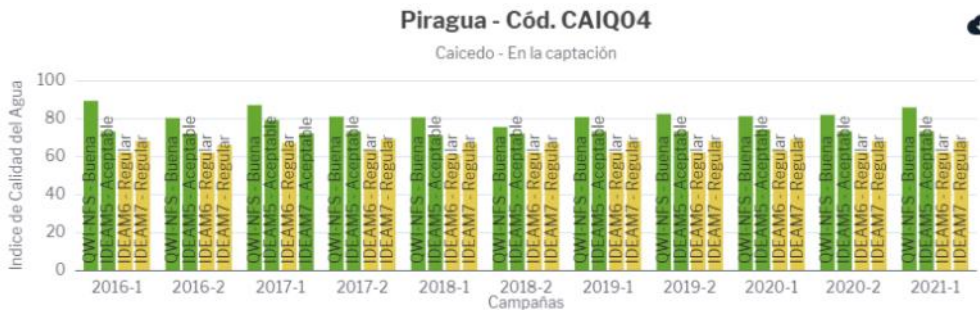
Gráfica 5: Resultados ICA punto CAIQ04.
Fuente: PIRAGUA 2023.

CAIQ04: en este punto se identifica que se ha determinado el índice de Calidad de Agua- ICA mediante el método establecido por la National Sanitation Foundation (NSF) de los Estados Unidos y mediante el método del Instituto de Hidrología, meteorología y estudios ambientales- IDEAM con diferentes campañas anuales desde el año 2016 encontrando una cantidad de 44 registros históricos.

Entre tanto; en el año 2022 no se realizaron campañas de monitoreo en dicho punto.

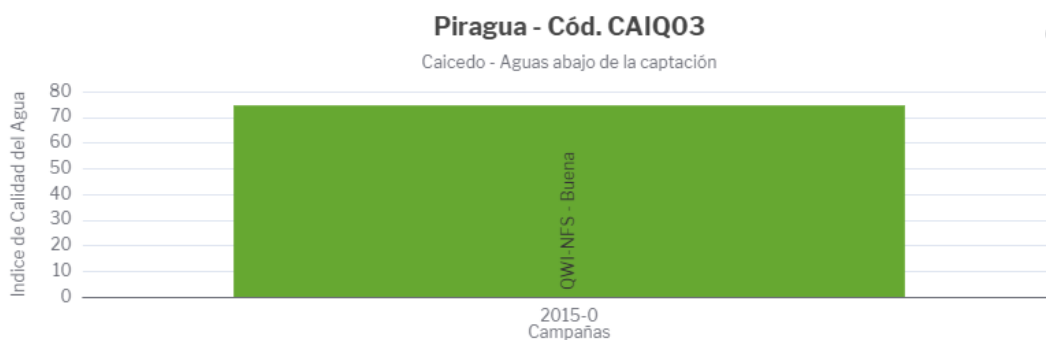
Gráfica 6: Resultados ICA punto CAIQ03.
Fuente: PIRAGUA 2023.

CAIQ03: en este punto se identifica que se ha determinado el índice de Calidad de Agua- ICA mediante el método establecido por la National Sanitation Foundation (NSF) de los Estados Unidos una única vez en el año 2015 en la que se obtuvo un ICA buena.

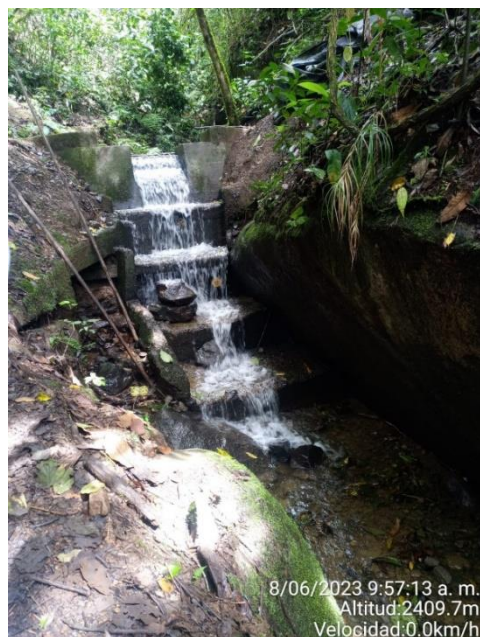
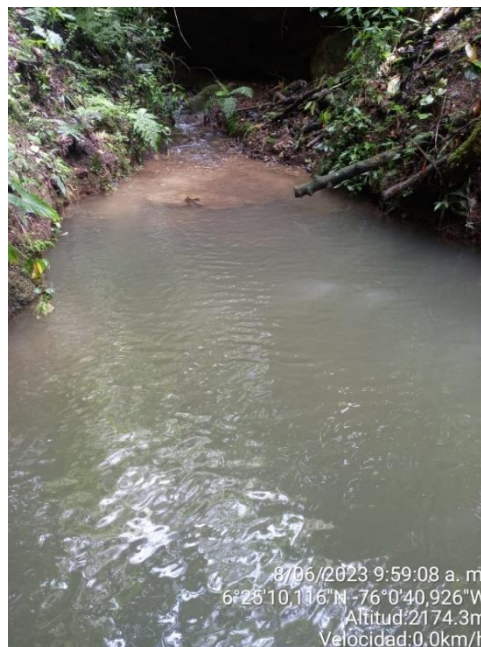
Fotografías 1-2: Captación PTAP Caicedo
Fuente: Corantioquia 2023

Se observó predio hacia la parte superior de la bocatoma que lo tienen designado para protección, el acompañante informó que es del señor Juan Salvador Aguilar y del Municipio. Se evidencio que el predio está cercado, y también tenían árboles recién establecidos. Entre este predio de protección y otra fuente de agua que provee a la vereda Asesí, se evidenció un bebedero para ganadería (bovinos) y materia fecal fresca.

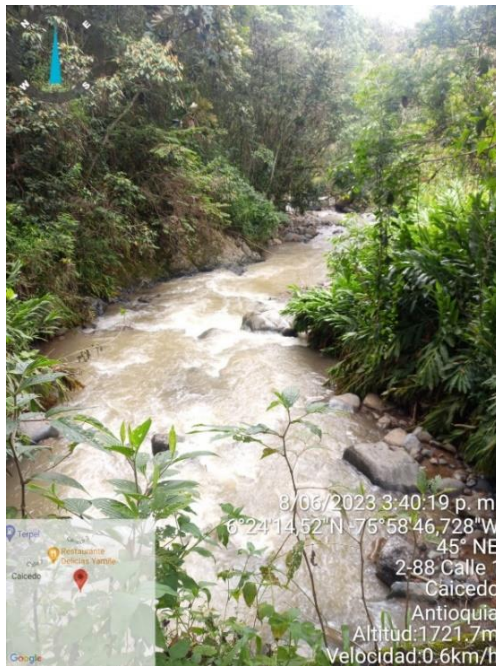
Fotografías 5-6: Punto de vertimiento El Cementerio Q. La Noque.
Fuente: Corantioquia 2023.

Finalmente se realizó visita a la zona de vertimientos del municipio, donde se pudo observar el deterioro ambiental al recurso hídrico. Adicional a esto, el vertimiento de material de construcción y basuras afecta aún más el ecosistema y biodiversidad de la zona.

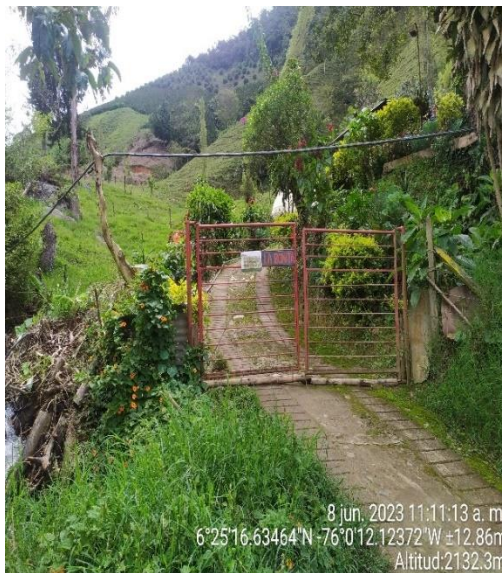
8 jun. 2023 11:11:13 a. m.
6°25'16.63464" N - 76°0'12.12372" W ±12.86m
Altitud: 2132.3m

- Finca la Bonita, fue atendida por la señora Luz Dary Gómez, quien manifestó que benefician café a pequeña escala, no cuentan con sistema séptico para el tratamiento de las aguas residuales, las cuales las vierten a una fuente aledaña a la vivienda y captan el agua para consumo de un nacimiento cercano.

Por parte de los profesionales de la Corporación se le dieron indicaciones sobre el manejo de los residuos y la protección del medio ambiente.

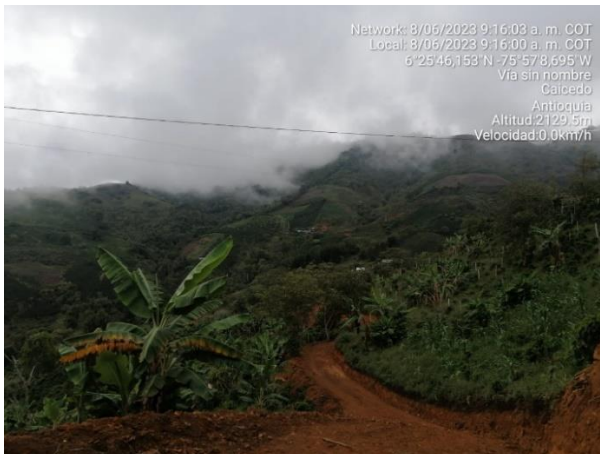
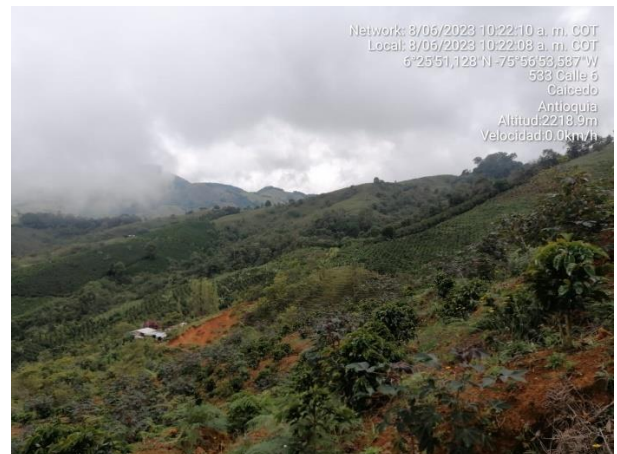
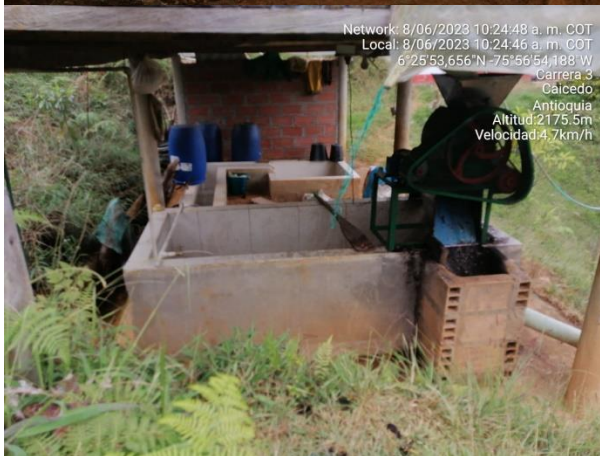
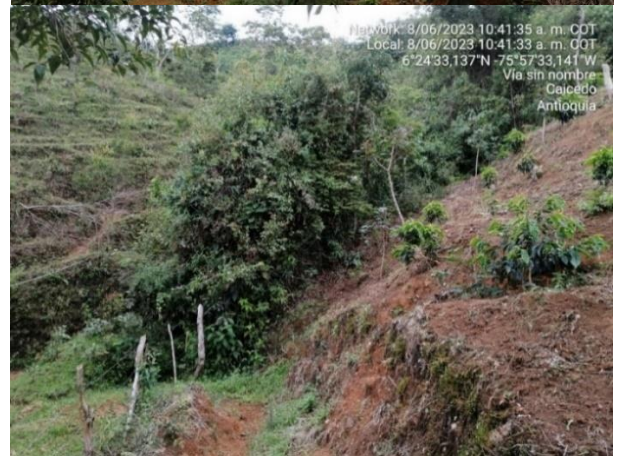
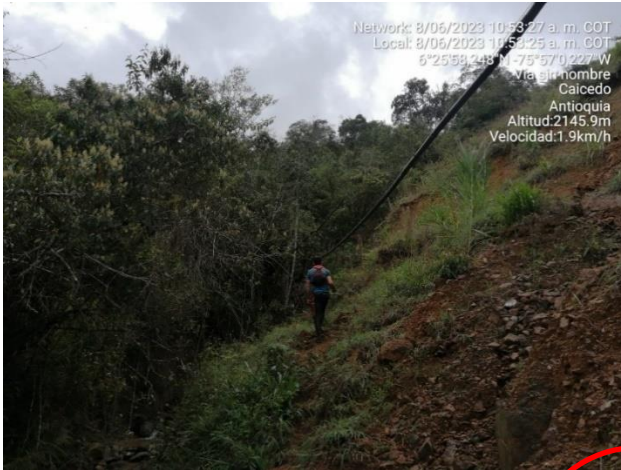
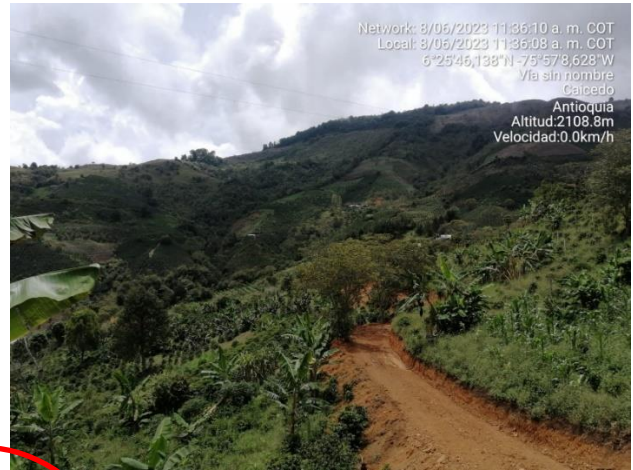
Fotografías 14-20: características de zona Este cuenca media La Noque Sector El Hato.
Fuente: Corantioquia 2023.

también una deficiente cobertura de la vegetación protectora de las corrientes de agua debido al establecimiento de cultivos de café y plátano predominantemente como actividades propias de la cría de ganado bovino en menor proporción.

Dichos procesos erosivos; fueron observados de igual forma en la zona de protección del cuerpo de agua denominado quebrada Sinaí y lo cual ha terminado por afectar la infraestructura de captación y derivación del acueducto multiveredal EL Hato, que adicionalmente cuenta con características torrenciales con arrastre de bloques de gran tamaño en el afluente.

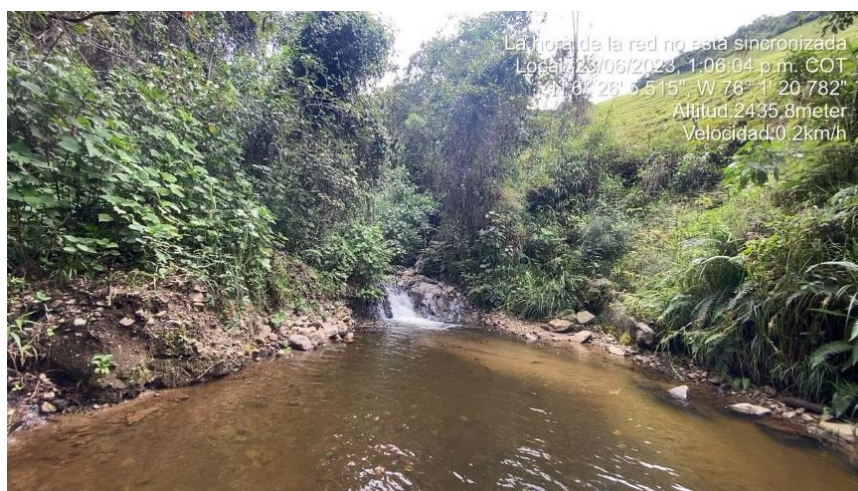
Fotografía 21: características de zona cuenca alta La Noque Sector La Cortada.
Fuente: Corantioquia 2023.

En la zona puede evidenciarse una deficiente cobertura de la vegetación protectora de la fuente hídrica debido al establecimientos de cultivos de café y actividades propias de la cría de ganado en una gran extensión.

Alrededor de la fuente hídrica en las zonas de potreros, se evidenciaron varios procesos erosivos por la intensidad de la lluvia y por la desprotección del suelo por la cría de ganado que se da en la zona.

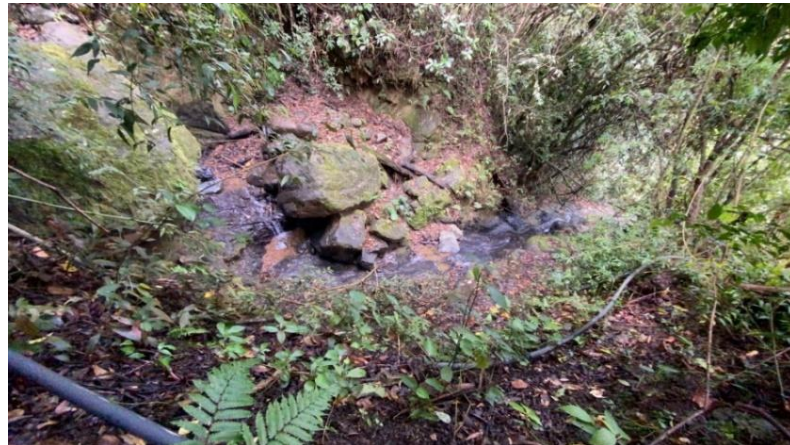
El acueducto multiveredal abastece a 77 usuarios de la vereda La Noque, los predios en su totalidad se abastecen para uso doméstico. El recurso hídrico no cuenta con condiciones o características organolépticas desfavorables debido a que no se evidenciaron espumas, grasas y aceites, turbiedad, color o material flotante indicativo de contaminación.

En la zona puede evidenciarse una deficiente cobertura de la vegetación protectora de la fuente hídrica debido al establecimientos de cultivos de café, maíz, frijol, tomate y actividades propias de la cría de ganado en una gran extensión específicamente en la margen izquierda de la fuente hídrica.

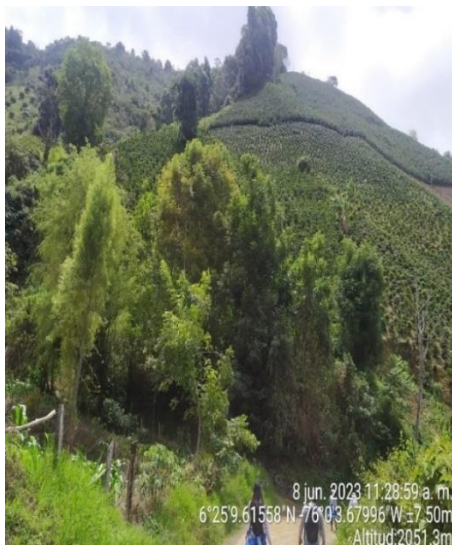
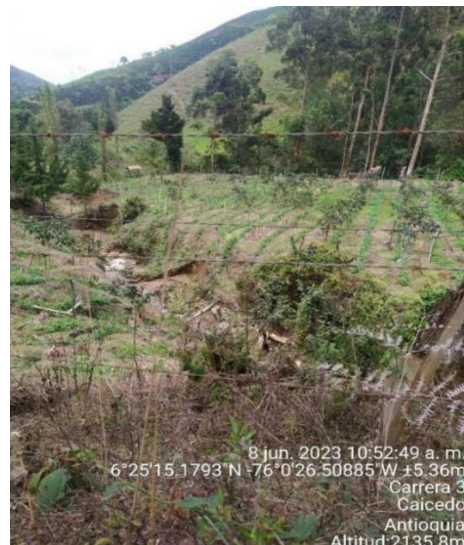
Luego durante el recorrido para la zona urbana del municipio de Caicedo, se pudo observar en la vía que el estado del área aferente a la quebrada Asesí, ampliación de la frontera agrícola por parte de los campesinos, de igual forma, no están respetando los retiros a las fuentes hídricas, tal como se puede observar en las siguientes imágenes.

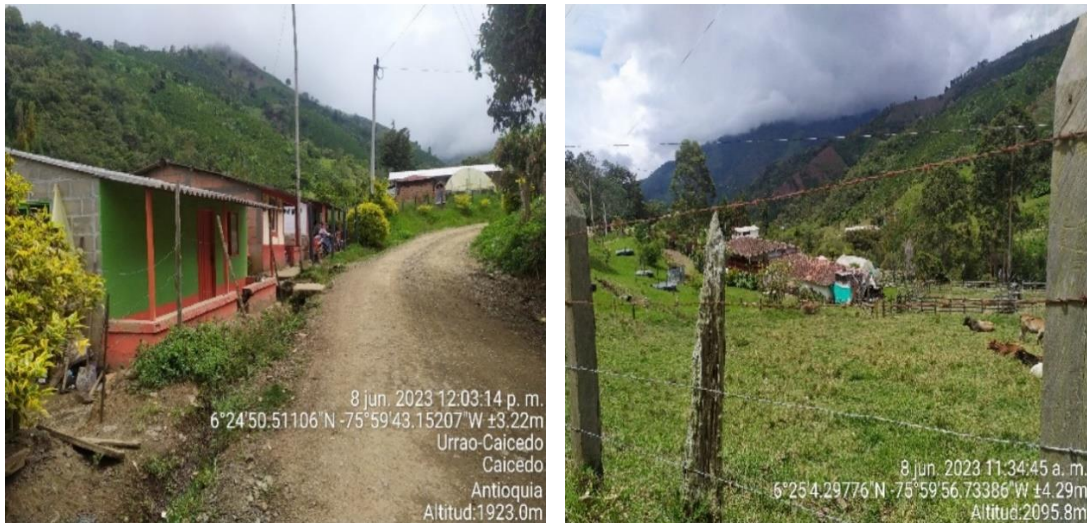
Fotografías 32-33: Viviendas vereda Asesí.
Fuente: Corantioquia 2023.

En la vereda Asesí se observa que la población habita en viviendas dispersas y otras conglomeradas sin sistemas sépticos; además se observó varios beneficiaderos de café, los cuales no cuentan con tratamiento de las aguas residuales, ni tramites de permiso de vertimiento.

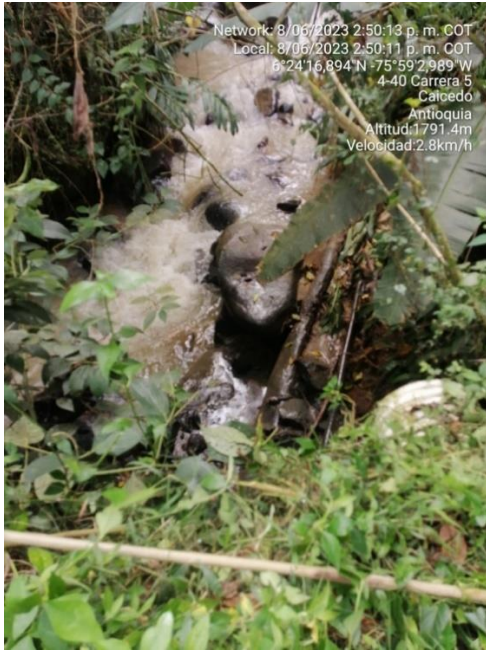
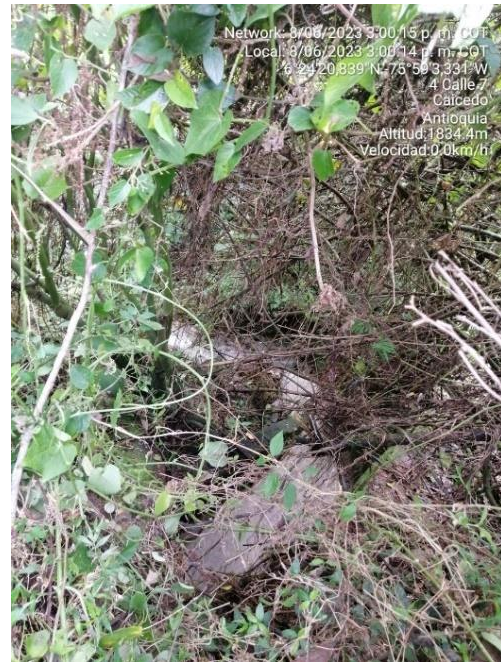
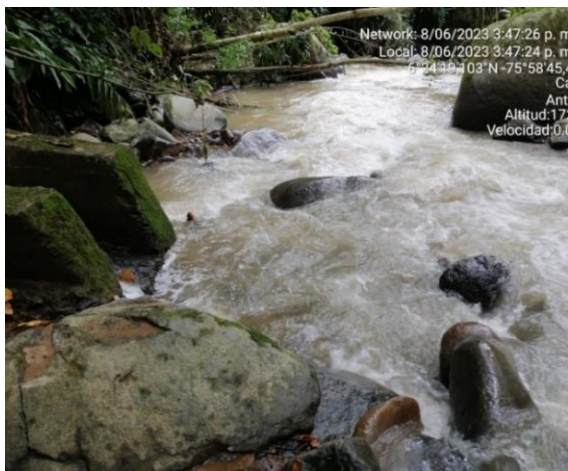
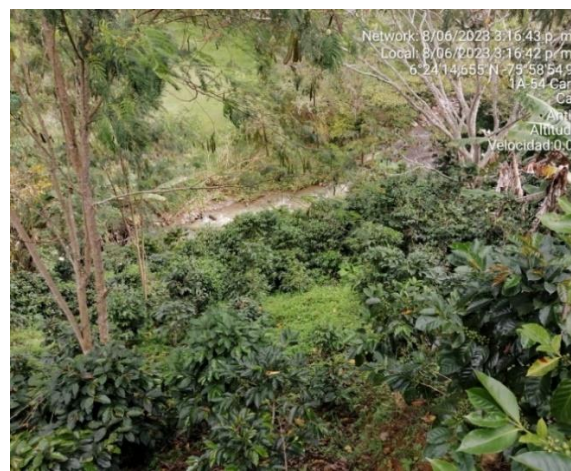
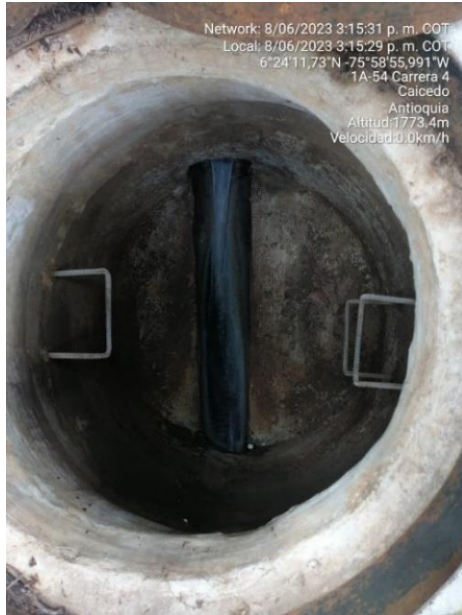
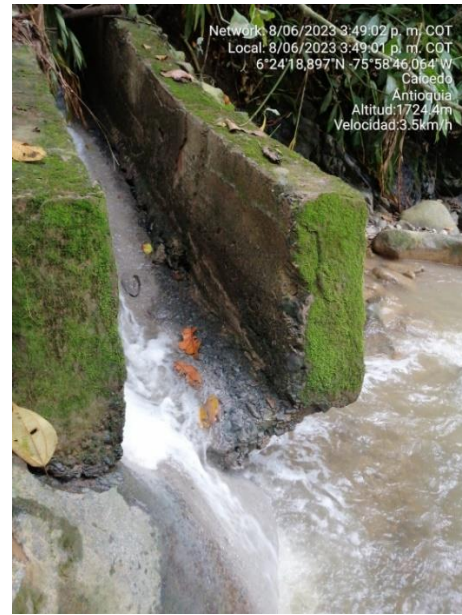
Fotografías 34-39: Puntos de vertimiento ARD municipales sin tratamiento.
Fuente: Corantioquia 2023.

se proyecta ser el punto de vertimiento de descarga de la Planta de Tratamiento de Aguas Residuales Domésticas- PTARD y por tal motivo, en este punto se han realizado los diferentes muestreos o caracterizaciones de las aguas residuales domésticas tanto por parte de la empresa de servicios públicos como por parte de la Corporación.

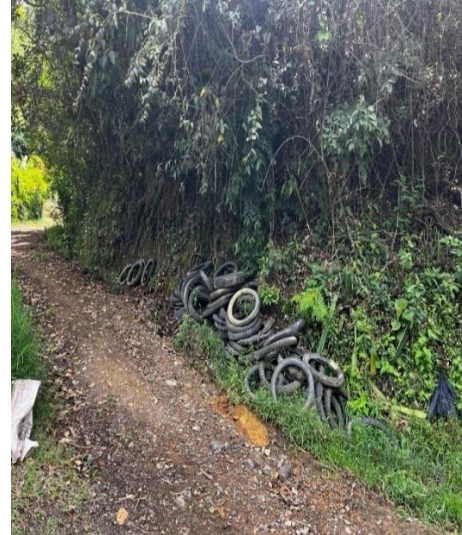
habitantes de la zona están disponiendo residuos, tales como envases de fungicidas y herbicidas, llantas, entre otros.

Fotografías 44-45: Disposición de residuos sólidos y llantas.
Fuente: Corantioquia 2023.

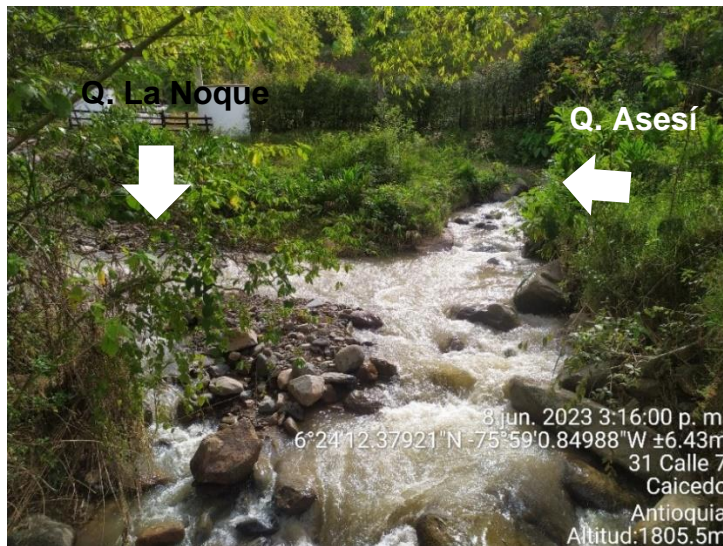
Entre tanto; durante el recorrido por la zona urbana del municipio de Caicedo con el fin de verificar los impactos al recurso hídrico por las descargas de aguas residuales domésticas sin tratar; observando en la margen izquierda del afluente denominado La Noque (posterior a la confluencia entre la quebrada La Asesí y está) un depósito materiales de construcción y demolición- RCD consistentes en escombros y tierra o material de remoción, lo cual está afectando el cauce de la fuente aportándole al recurso hídrico arrastre de sólidos y sedimentos, tal como se evidencia en las siguientes imágenes.

Fotografía 46. Confluencia quebrada Asesí con la Noque.
Fuente: Corantioquia 2023.
