CORANTIOQUIA - Oficina Territorial Hevéxicos Santa Fé De Antioquia	
INFORME TÉCNICO

Interesado	CORANTIOQUIA
Expediente	HX1-2015-154; HX1-2007-68; HX1-2015-28; HX1-2020-389; HX1-2015-107; HX1-2016-93; HX1-2018-63; HX1-2018-696; HX1-2013-46; HX1-2021-328.
Asunto	Control y seguimiento a la Unidad Territorial Quebrada Juan García)
Municipio	Liborina
Número de visita	1
Fecha de visita	2023-10-10
Acompañante	LUIS EDUARDO OSSA, WALTER FLOREZ, OTROS MIEMBROS DE LA COMUNIDAD.

Informe técnico control y seguimiento
Unidad Territorial (UT)

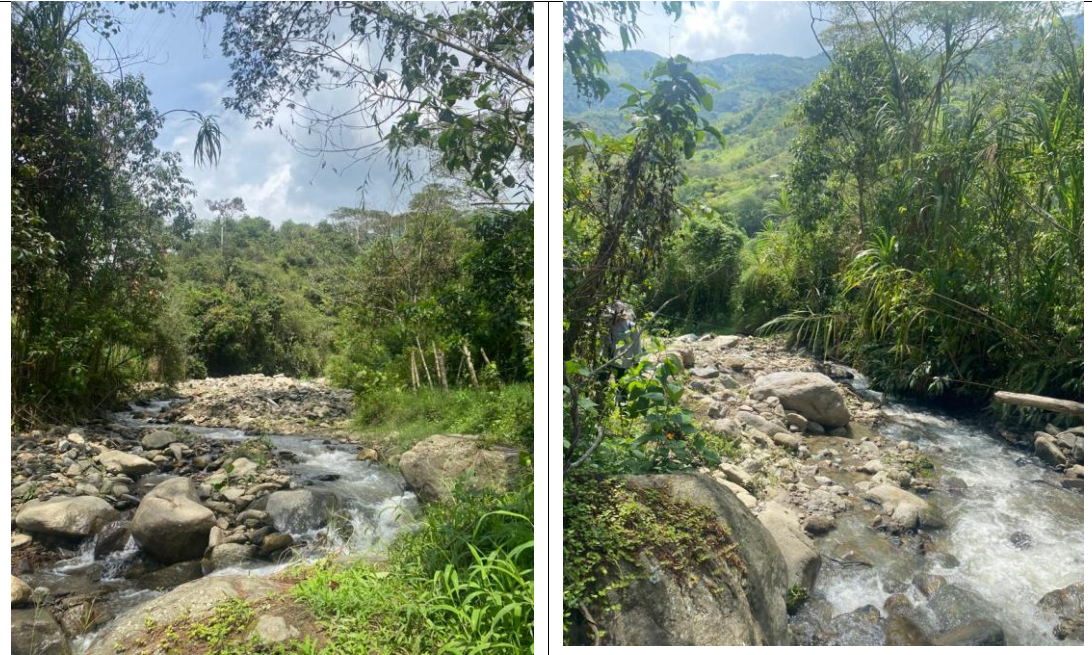
Fotografía 3. Recorrido sobre la Quebrada Santa Barbara, afluente de la quebrada Juan García, Corregimiento de San Diego, municipio de Liborina.

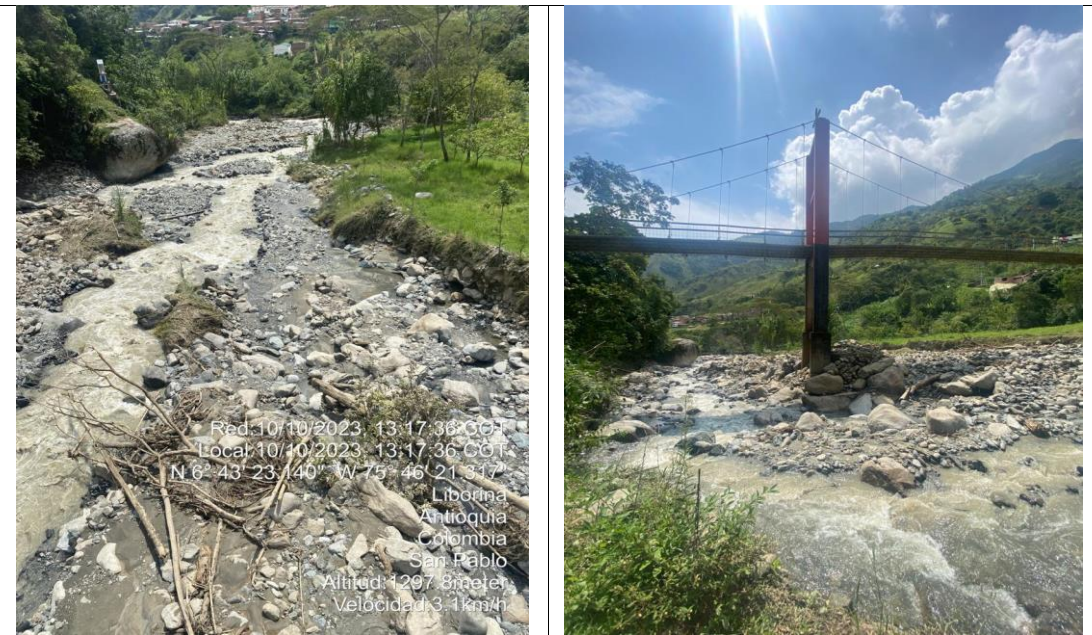
Fotografía 4. Material vegetal y escombros que fueron arrastrados durante una avenida torrencial en la quebrada Juan García, Corregimiento de San Diego, municipio de Liborina.

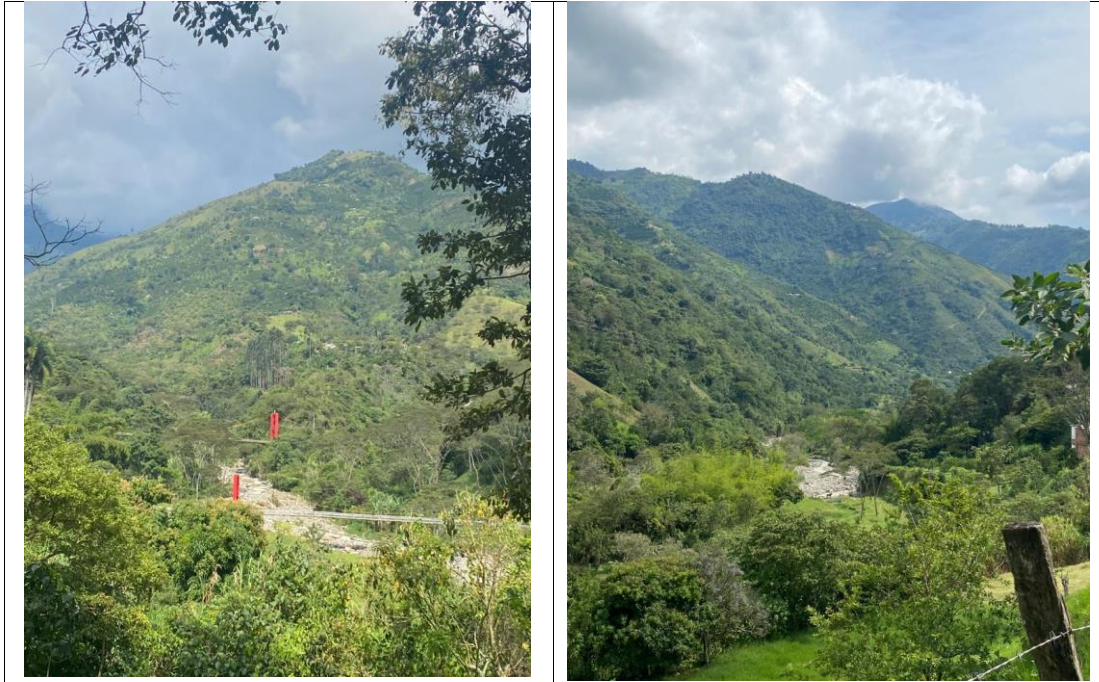
Fotografía 5. Actividades agrícolas en la zona, cultivos de café y algunos cultivos adicionales de pan coger como caña, plátano, frijol, maíz y frutas en menor proporción.

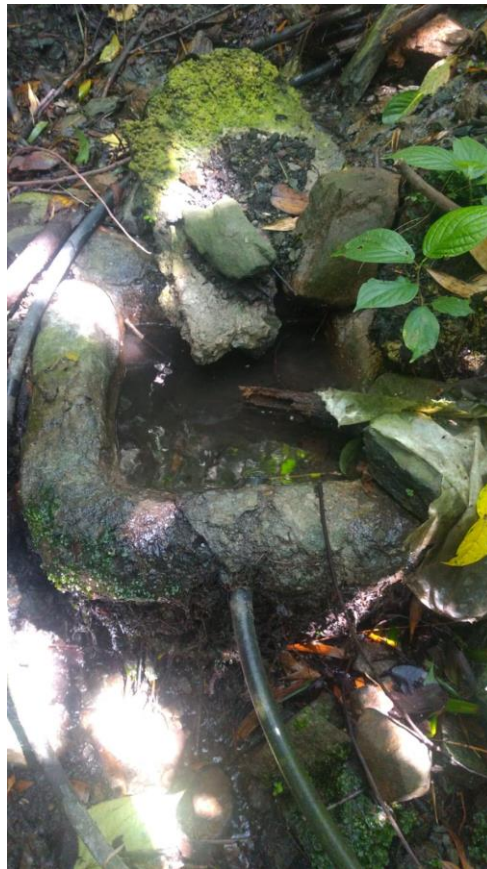
- La obra de captación construida por el usuario no permite realizar un control del caudal otorgado, así como tampoco permite conocer o estimar el volumen de agua que efectivamente es utilizado en el predio.

Fotografía 7. Obra de captación y control expediente HX1-2013-46

Es importante resaltar que en el informe técnico con radicado 130HX-1408-12766 del 29 de agosto de 2014 se sugirió una obra de control con dos repartos, para dar solución al conflicto generado entre el señor Luis Eduardo Ossa Henao y algunos habitantes de la vereda (usuarios del expediente HX1-2013-104), por la captación que este realiza en el nacimiento de la fuente Granadillos (Código 14613), sin embargo, la obra no fue construida y tampoco se volvieron a presentar conflictos entre los usuarios de los expedientes HX1-2013-46 y HX1-2013-104, razón por la cual, se sugiere al señor Luis Eduardo Ossa Henao la construcción de la obra de control con un (1) solo reparto, tal como aparece en el esquema adjunto.

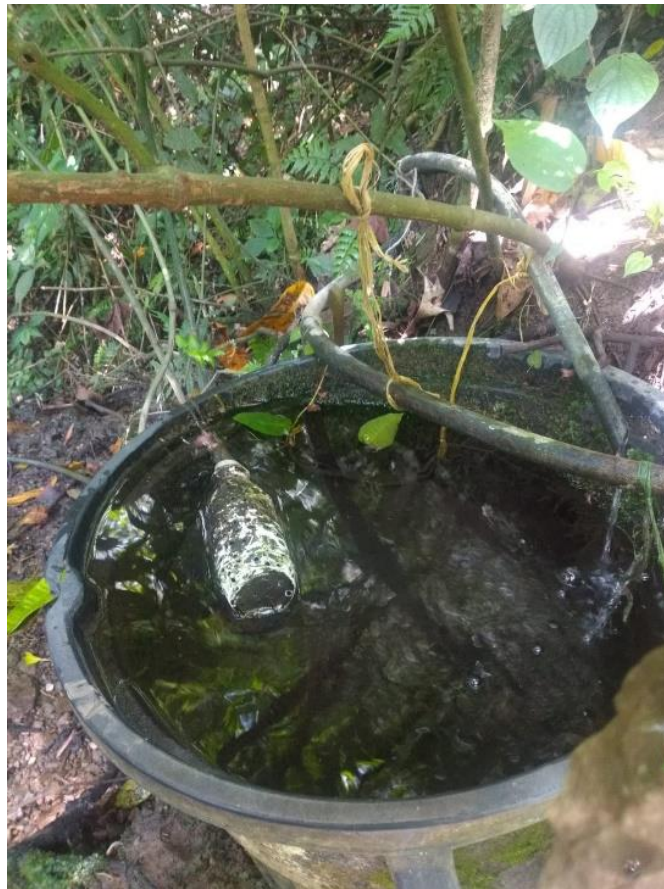
Por otra parte, no es posible observar flotadores en los bebederos y tanques de almacenamiento del recurso hídrico tal como se evidencia en la siguiente imagen, sin embargo, también es posible observar que el caudal de rebose proveniente del bebedero regresa a la fuente Granadillos (Código 14613) debido a las condiciones del terreno (alta pendiente), razón por la cual, el usuario argumenta que no se presenta desperdicio de agua.

Fotografía 8. Tanque de almacenamiento expediente HX1-2013-46

En consecuencia, debe requerirse al usuario la implementación de flotadores en los bebederos con el fin de evitar el desperdicio de agua y la generación de escorrentías que puedan alterar el suelo en su paso de retoro hasta la corriente hídrica.

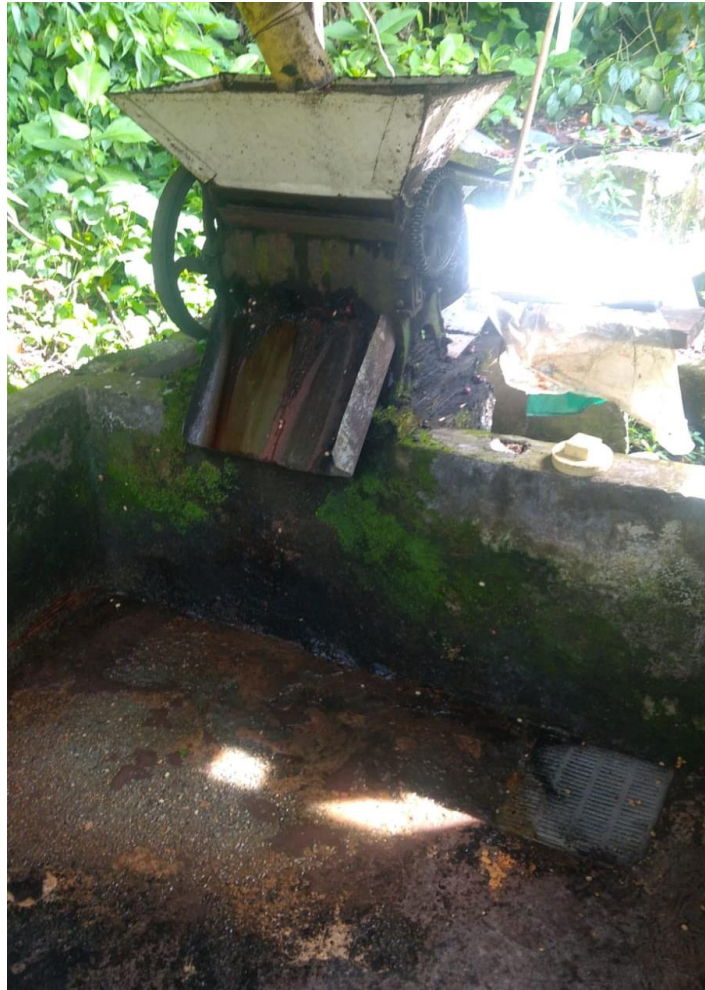
Por lo tanto, respecto a la producción cafetera, es posible evidenciar que se trata de un sistema con despulpadora en húmedo y un sumidero que recibe las aguas mieles y lixiviados de la mezcla mucilago-pulpa.

Fotografía 9. Despulpadora en húmedo

Es importante resaltar que, durante la verificación del proceso utilizado para realizar el beneficio de café, se pudo evidenciar que las aguas mieles y lixiviados resultantes del proceso, son dispuestos en un sumidero sin techo que según la versión del usuario permite la formación de abono para su posterior implementación en el cultivo de café y los cultivos de pancoger previamente mencionados, sin embargo, esta actividad genera una mayor lixiviación del mucílago por acción de las

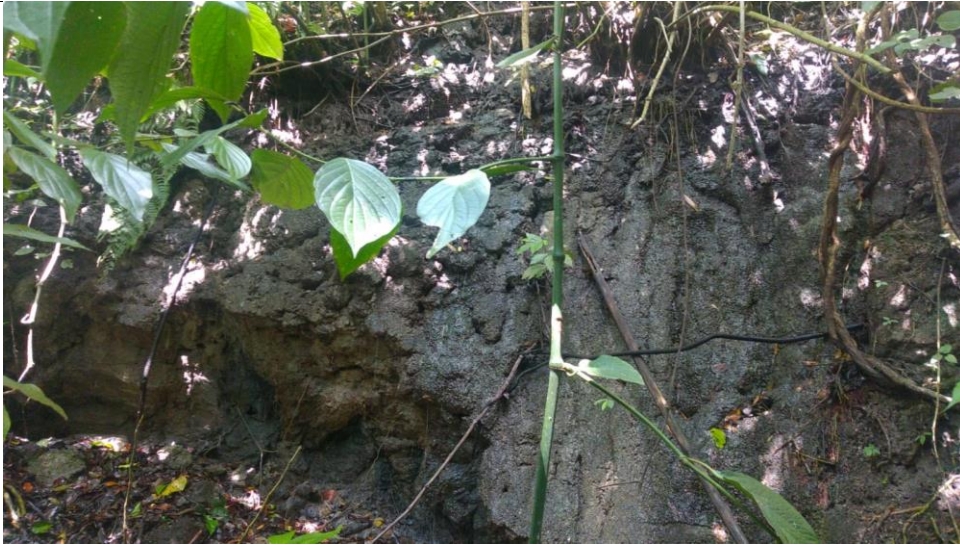
Fotografía 9. Nacimiento fuente hídrica Granadillos (Código 14613)

En el nacimiento de la corriente hídrica Granadillos (Código 14613), se evidenció poca intervención antrópica y por tanto, un buen estado de conservación del recurso.

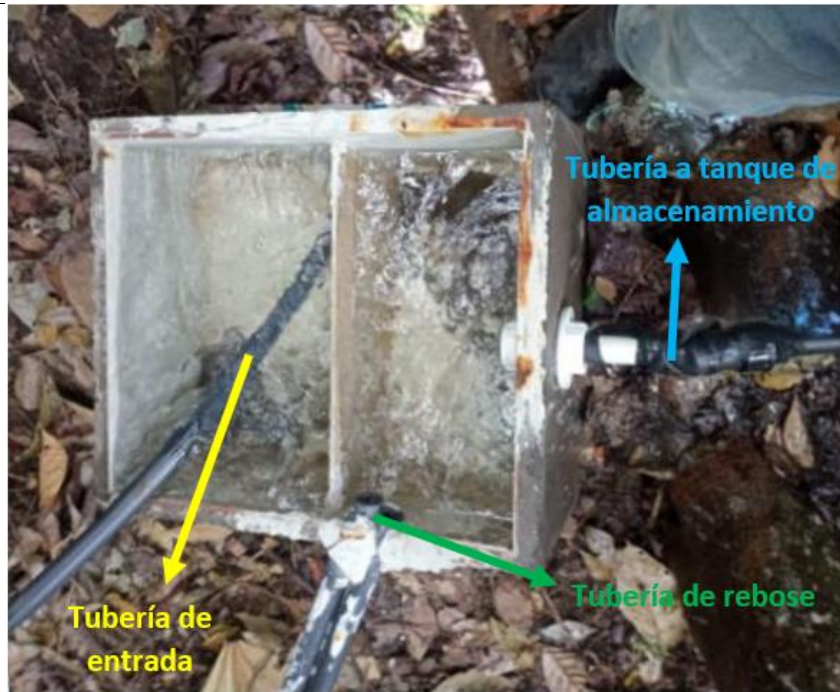
Fotografía 10. Elementos presentes en la obra de control y reparto

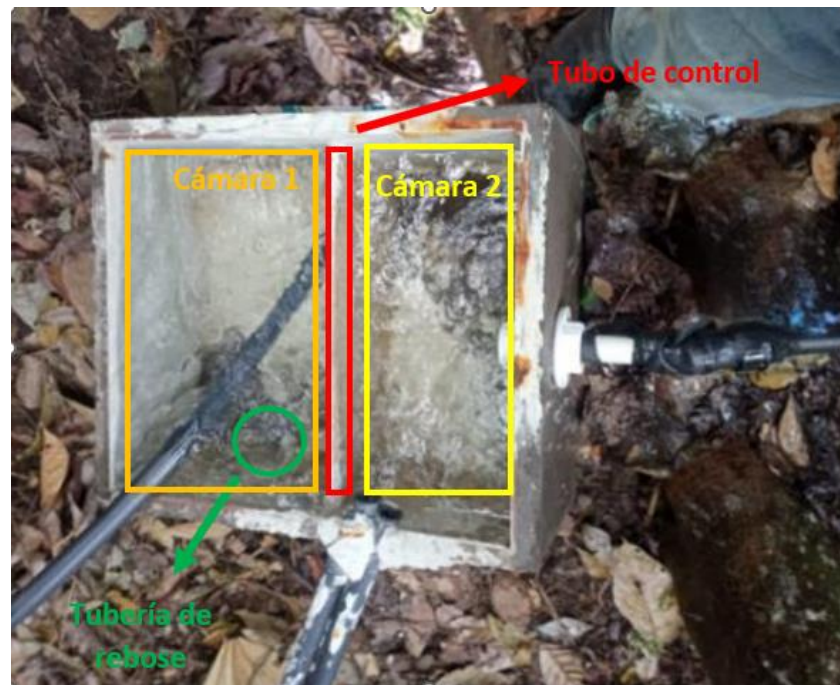
A continuación, se evidencia la obra de captación y control, con la ubicación de los elementos faltantes.

Fotografía 11. Elementos faltantes en la obra de control y reparto

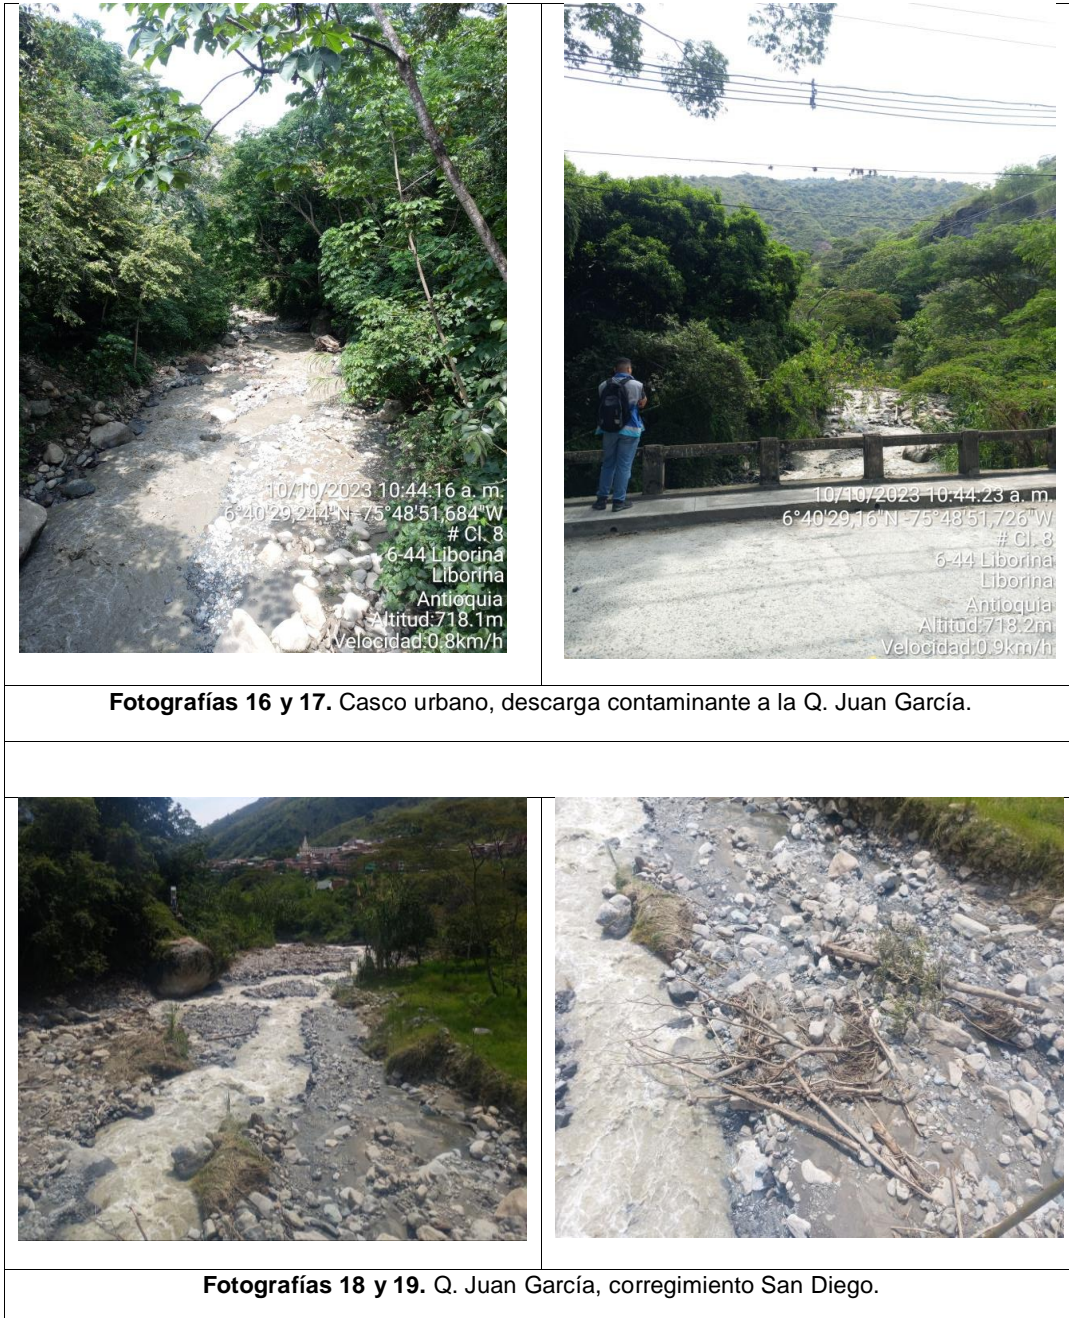
El día anterior a la visita se presentó una avenida torrencial sobre la Q. Juan García debido a fuertes lluvias, lo cual dejó el saldo de una persona fallecida. Al realizar recorrido por el corregimiento de San Diego (fotografía 18 y 19), se observa restos de árboles sobre la fuente hídrica. En cuanto a fauna silvestre se avistaron varias aves entre ellas Tángara Cabeciroja (*Tangara gyrola*) y Toche (*Ramphocelus flammigerus*).

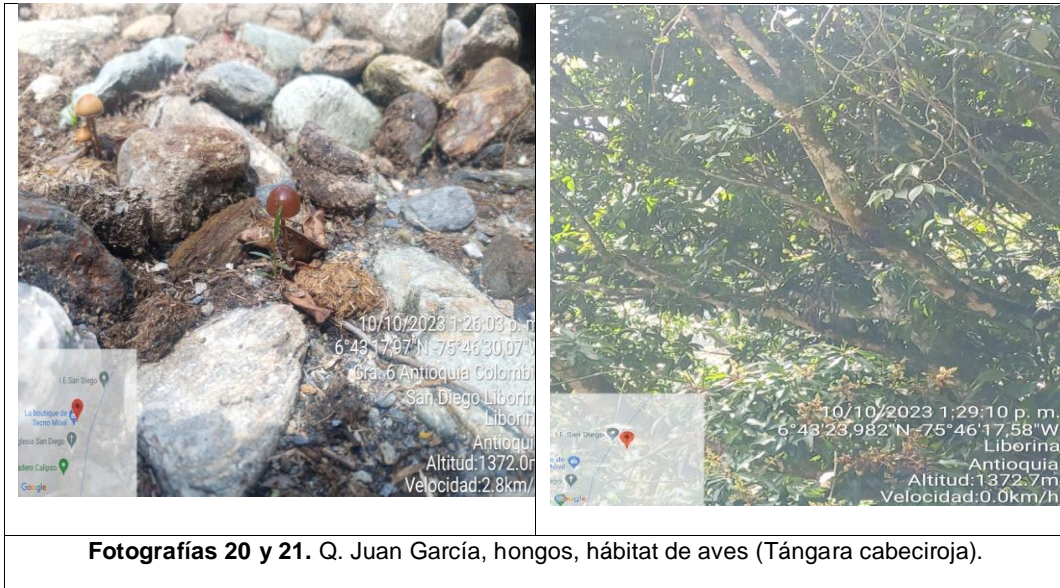
En el corregimiento de San Diego se nota la producción de cerdos (fotografía 22 y 23) a baja escala, y cercana a la Q. Juan García. Es común que en estas producciones no se haga un registro debido ante el ICA como autoridad competente de especies domésticas, y también se tiene manejos inadecuados sobre la disposición final de los residuos orgánicos que resultan de estas producciones pecuarias, lo que conduce a una contaminación directa en la fuente hídrica.

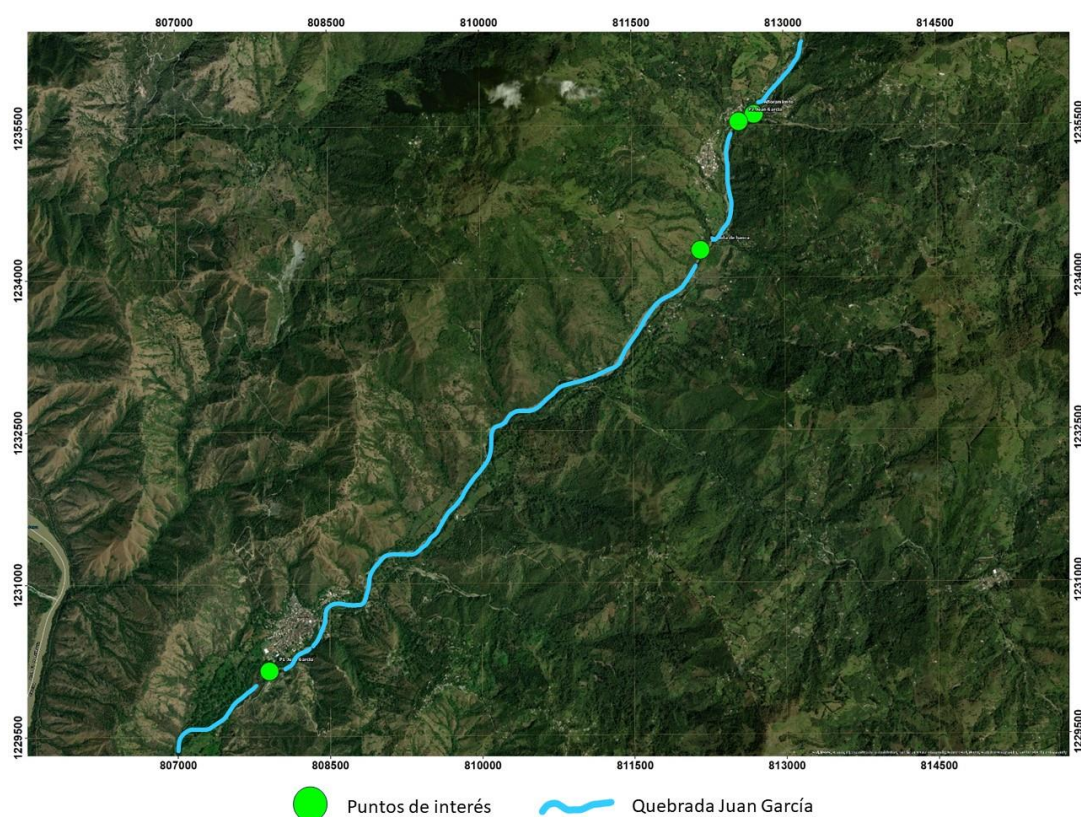
Figura 1. Ubicación de los puntos de interés

La quebrada Juan García, desde su nacimiento hasta su desembocadura en el río Cauca atraviesa principalmente el grupo Ayurá-Montebello y depósitos cuaternarios (aluviones), sin embargo, no son las únicas rocas que tienen influencia en la unidad territorial; esta zona presenta una geología compleja debido a las rocas de edad y origen variados, entre ellas tenemos rocas como las pertenecientes a la formación Amagá (cerca a la desembocadura en el río Cauca), rocas ígneas del batolito de Sabanalarga (hacia el noroeste, cerca al corregimiento de San Diego) y rocas metamórficas comprendidas por el grupo Ayurá Montebello del tipo esquistos verdes ricos en albita, epidota y actinolita que presentan evidencias de un metamorfismo de bajo a medio grado.

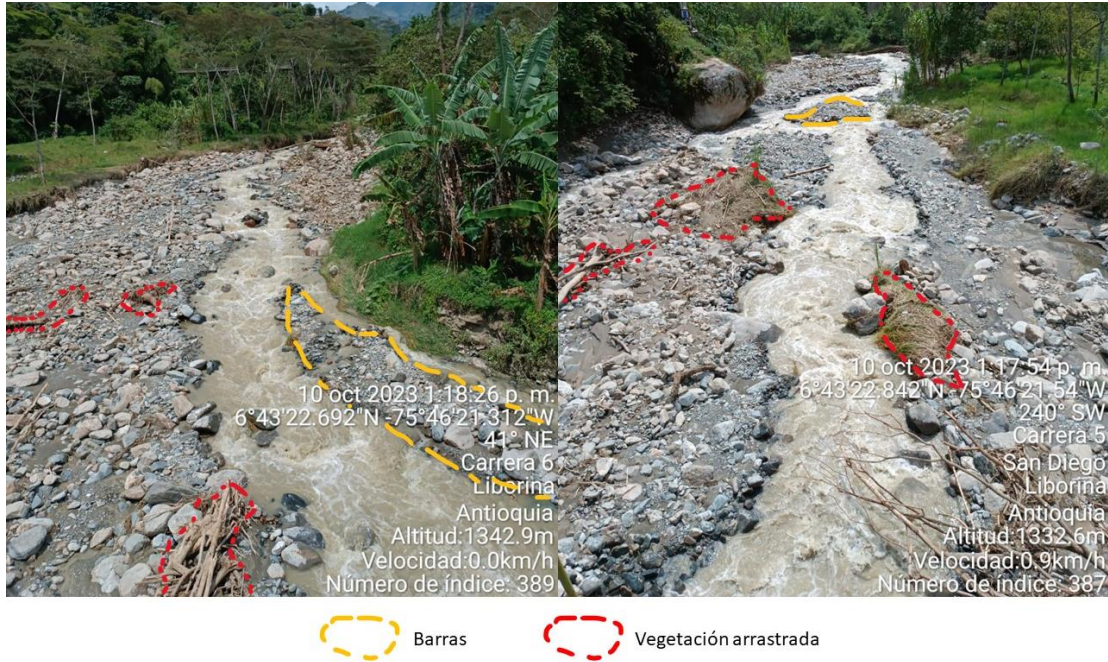
Figura 3. Quebrada Juan García a su paso por el corregimiento de San Diego

Esta parte de la quebrada presentaba varias barras que surgieron como resultado de la depositación de parte de la carga de sedimentos del río al disminuir la velocidad de su corriente, estas se generaron a lo largo de la región cóncava de las curvas, y cerca de su desembocadura. Muchas de las barras observadas alcanzan altura suficiente para aflorar como islas a niveles normales del agua. Algunas de las rocas dispuestas sobre la acumulación de sedimentos de las barras corresponden a rocas metamórficas de bajo/medio grado de metamorfismo, correlacionables a las identificadas para el grupo Ayurá-Montebello

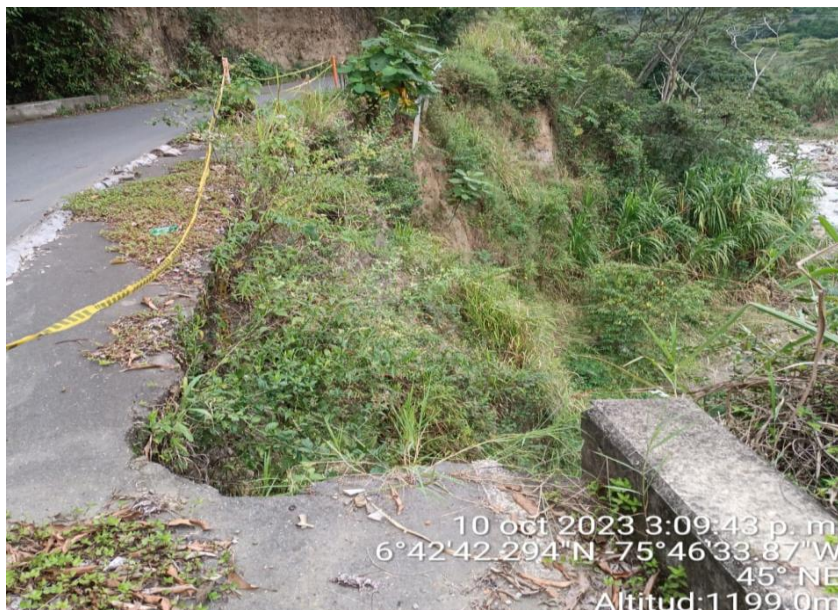
Figura 4. Perdida de banca en la vía que conduce del casco urbano de Liborina al corregimiento de San Diego

Sobre la vía, en el punto donde se presenta pérdida de banca predominan los procesos de erosión hídrica, especialmente el escurrimiento superficial concentrado, el cual ha generado cárcavas (canales bien definidos) formados por un flujo de agua que alcanzó la energía suficiente para labrar dichos canales (el agua que origina estas expresiones suele ser de lluvia). Estos procesos suelen darse en 4 etapas: Entallamiento del canal, erosión remontante desde la base, cicatrización y estabilización; en este caso específico se encuentran canales estabilizados y algunos en proceso de entallamiento, estos procesos erosivos pueden haber contribuido en la afectación a la vía.
