Informe técnico control y seguimiento Unidad Territorial

160TH-IT2310-13836

CORANTIOQUIA - Oficina Territorial Tahamíes Santa Rosa De Osos

Asunto	Control y seguimiento a la Unidad Territorial, Río Grande tramo 6, veredas Miraflores, Mocorongo, Santana, Arrayanes, San Isidro, Pan de Azúcar, Quebrada Arriba, Río Grande del municipio de Donmatías y las veredas, La Cejita, Riogrande, Palenque, Las Ánimas, Pontezuela, San Isidro Parte Baja del municipio de Santa Rosa de Osos.
Municipio	Donmatías y Santa Rosa de Osos
Número de visita	1
Fecha de visita	26 y 27 de julio de 2023
Acompañante

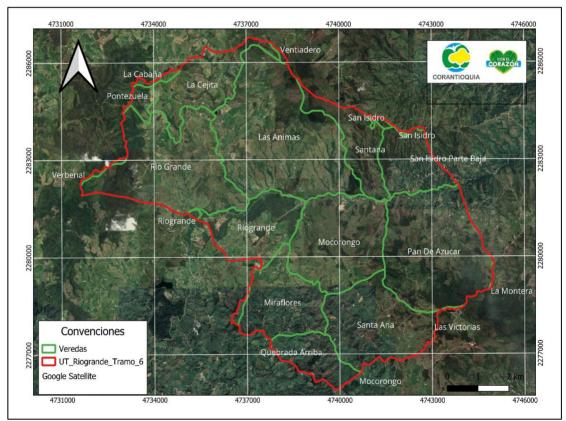
Imagen 1. Localización espacial de la unidad territorial con las respectivas veredas de cada municipio.

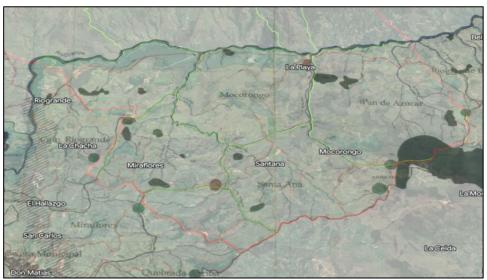
Imagen 7. Usos del suelo establecidos dentro de la Unidad Territorial Río Grande tramo 6, con respecto al EOT del municipio de Donmatías.

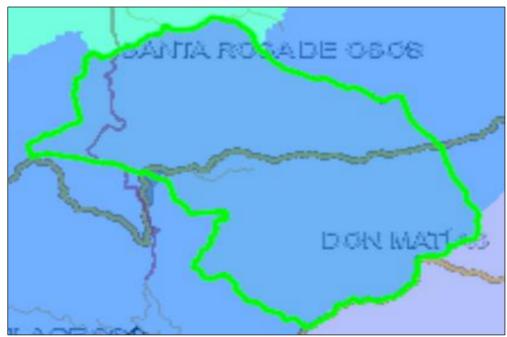
Imagen 13. Extensión superficial del PORH Río Grande con respecto a la Unidad Territorial. Fuente: Portal Geográfico MapGIS – Corantioquia 2023.

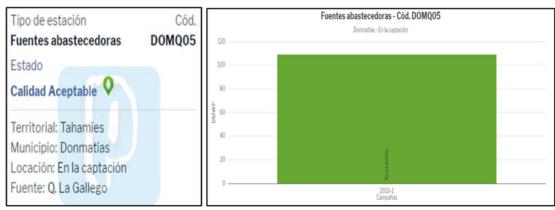
En la Unidad Territorial se cuenta con un punto de monitoreo de cuencas abastecedoras y corresponde al código: DOMQ05, monitoreo realizado en fuente abastecedora en la fuente denominada "Q. La Gallego" en el municipio de Donmatías; para la campaña realizada en el 2016-1 se observa que cuenta con una calidad Aceptable, como se observa en la siguiente figura:

Gráfica 1: Resultados ICA punto DOMQ05. Fuente: PIRAGUA 2023.

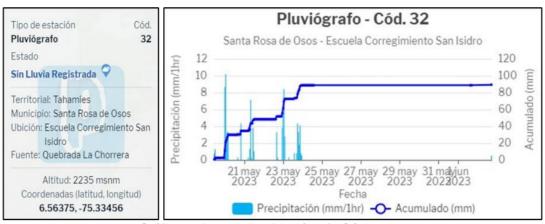
Se observa dentro de la Red Automática el pluviógrafo con código 32, instalado en la Institución Educativa del Corregimiento San Isidro del municipio de Santa Rosa de Oso (ubicado en las coordenadas 6.5637, -75.3346, con una Altitud de 2235 msnm); del cual se viene realizando registro de precipitación desde el mes de mayo de 2023 a la fecha, encontrando 1417 registros.

Gráfica 2: Resultados Pluviógrafo Código 32. Fuente: PIRAGUA 2023.

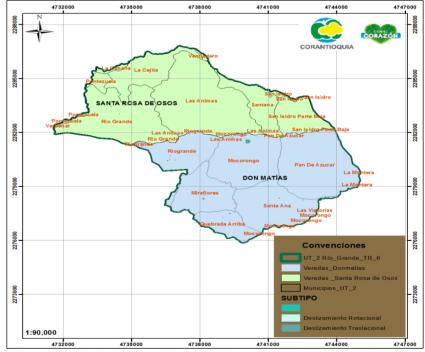
A partir de la Información generada de la interpretación de ortofotos 1:10.000 del área rural - Convenio Interadministrativo No. 4085-2009 Cartografía del departamento de Antioquia, recorridos de campo y los datos suministrados por Desinventar, donde se muestran los tipos de movimientos en masa dentro de la Unidad Territorial, en donde predominan deslizamientos rotacionales en la vereda Mocorongo y Riogrande.

Imagen 19. Focos de Movimiento en Masa de tipo rotacional en la Unidad Territorial. Escala 1:10.000.

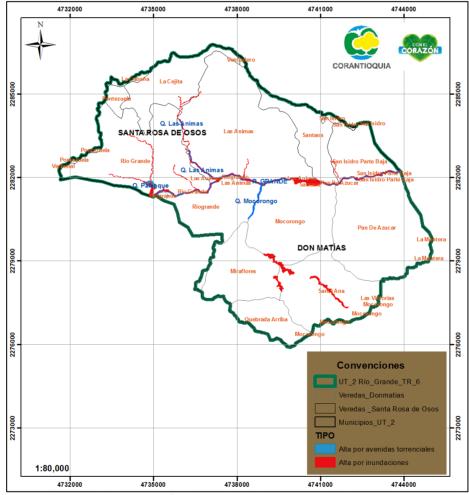
Durante el recorrido, se observó que en tramos de las fuentes hídricas que componen esta unidad de control y seguimiento se caracterizan por ausencia de retiros protectores.

Lo anterior se define por la información obtenida a partir de los análisis hidrológicos, hidráulicos, los cuales definen las manchas de inundación de la fuente hídrica estudiada.

Imagen 21. Tramos de fuentes hídricas principales categorizadas con Amenaza Alta por Inundación y avenidas torrenciales en la Unidad Territorial Río Grande - tramo 6. Escala 1: 10.000.

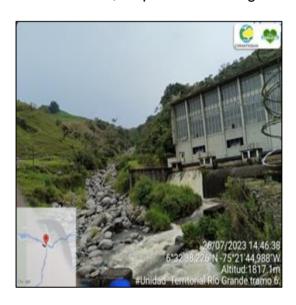
A continuación, se presenta el Registro fotográfico la Unidad Territorial:

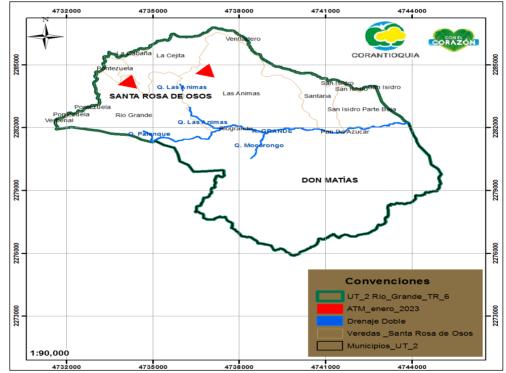
Imagen 24. Ubicación de foco denotando presuntas actividades mineras de forma ilegal en la Unidad Territorial Río Grande - Tramo 6.

Realizado el control y seguimiento en el Unidad Territorial, no se observaron actividades de minería ilegal bajo los sistemas superficial (cielo abierto) ni subterránea en los puntos reportados.
