Asunto: Resultados Informe técnico 160TH-IT2311-17083 de 9 de noviembre de 2023.

El día 20 de octubre de 2023, se realizó visita técnica a la vereda Vega del Rio en el municipio de San José de la Montaña, Departamento de Antioquia, con el fin de realizar un control y seguimiento en atención a la queja ambiental con radicado 160TH-COE2309- 38937 del 19 de septiembre del 2023, dando como resultado el informe técnico 160TH-IT2311-17083 de 9 de noviembre de 2023, en el cual se puede observar y concluir lo siguiente:

3. Situación encontrada

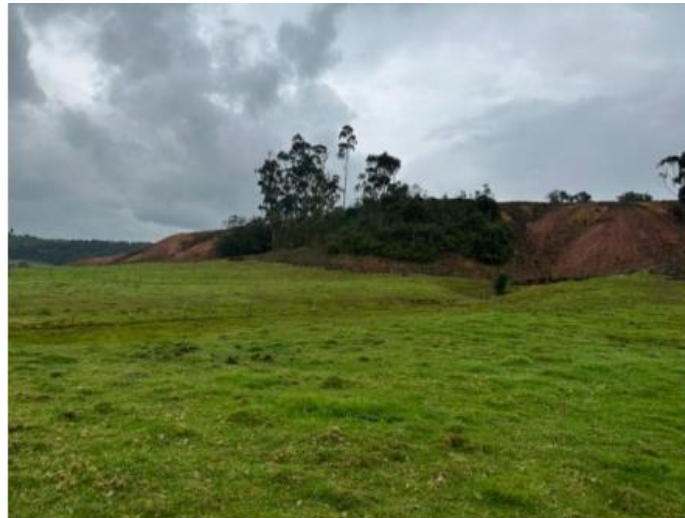
Inicialmente en la visita se realiza el recorrido dentro del área donde se evidencia que hay una adecuación de terreno para el establecimiento de cultivos de papa, así mismo se observó que en las labores de preparación del suelo se removió vegetación en proceso de regeneración natural en la que había presencia de especies pioneras típicas de la colonización en las primeras fases de sucesión como: chagualo, encenillo, niguito, en las coordenadas 6°47'51" N -75°39'28". Al ingresar a la zona de interés se realiza recorrido donde se evidencia el establecimiento de un cultivo de papa de aproximadamente 3 meses, además, el cultivo se extiende alrededor de 5 hectáreas.

Foto 1. Predio donde se interpuso la queja.

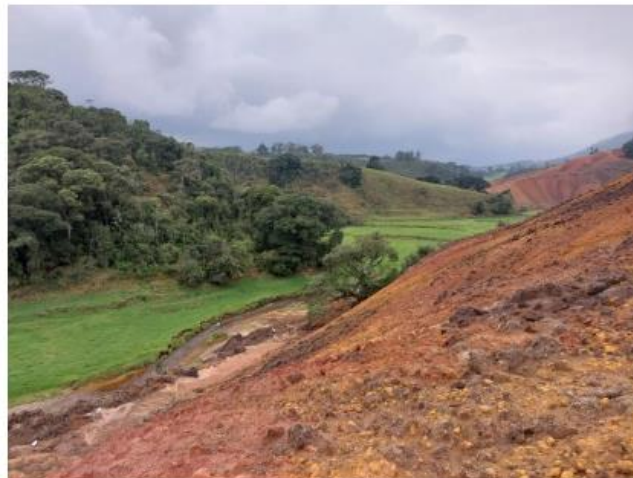
A consecuencia de dichas actividades, se observa que hay un movimiento de tierras que deja descubierto el suelo y este a su vez esta siendo arrastrado con las lluvias hacia el cauce del río. Adicionalmente se evidencia que el cuerpo de agua no cuenta con alguna barrera de contención del sedimento lo que posiblemente este ocasionando colmatación del río.

Foto 2. Cuerpo de agua sin barreras de protección

En virtud de lo anterior, se recomienda de manera urgente la instalación de barreras de contención de sedimentos en la zona donde se llevan a cabo las actividades que generan movimiento de tierras. Estas barreras no solo actuarán como un elemento de protección crucial para el cauce del río, sino que también contribuirán a mantener la calidad del agua y a preservar la estabilidad del suelo. Esta medida será fundamental para mitigar los impactos negativos que actualmente están afectando el ecosistema acuático.

Asimismo, se sugiere considerar la instalación de cunetas, las cuales facilitan la evacuación de aguas pluviales que arrastran consigo sedimentos. Una manera de instalar las barreras de contención es cercar la fuente hídrica con especies nativas de la región para evitar erosión en las orillas de esta.

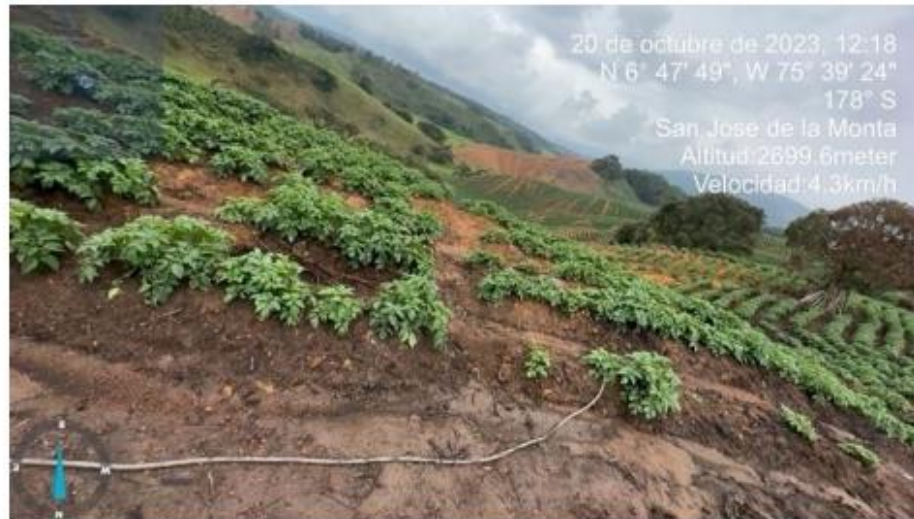
El día 24 de octubre del presente año el señor Luis Ruiz se acercó a la oficina territorial Tahamies en Santa Rosa de Osos, con el fin de consultar información referente a la visita del 20 de octubre de 2023 a la propiedad del señor Javier Ruiz, en donde se le indicó por parte del personal de la corporación, que dicha visita correspondía a un control y seguimiento al territorio de esta entidad, en donde se evidenció que no se están respetando las zonas de retiro de la fuente obligatoria ya que cerca a este se estableció el cultivo de papa.

Foto 3. establecimiento de cultivo de papa.

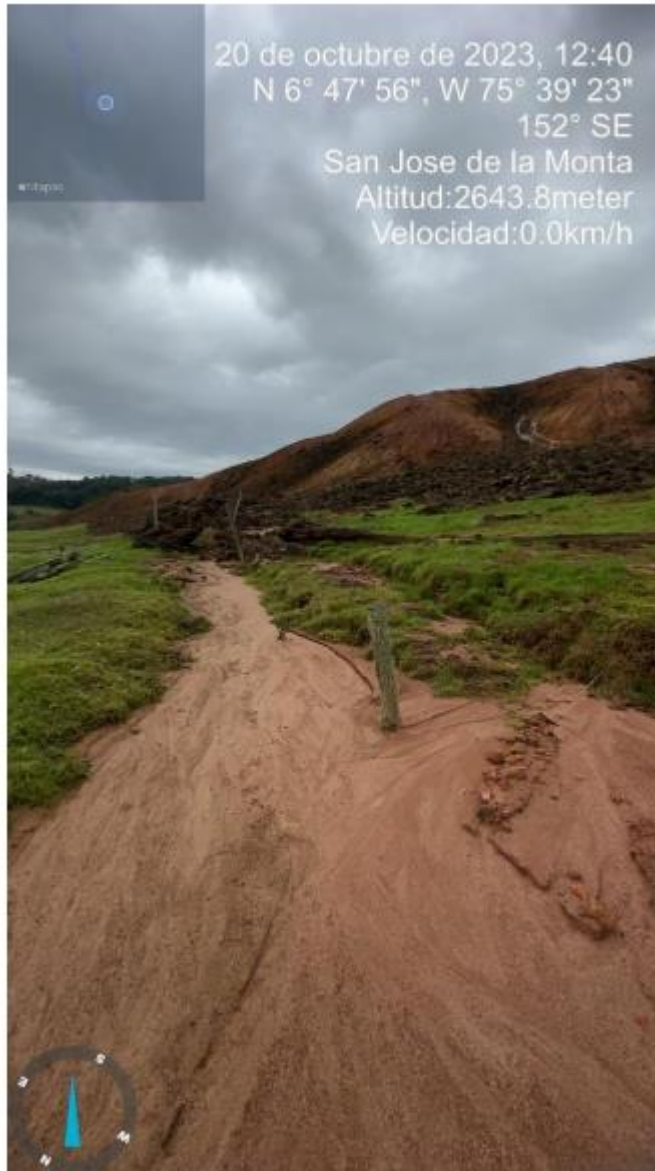
Foto 4.proceso de erosión cerca fuente hídrica.

Es importante mencionar que el lugar no cuenta con un cercado aledaño a la fuente hídrica, además se evidencia proceso de erosión en las zonas de retiro.

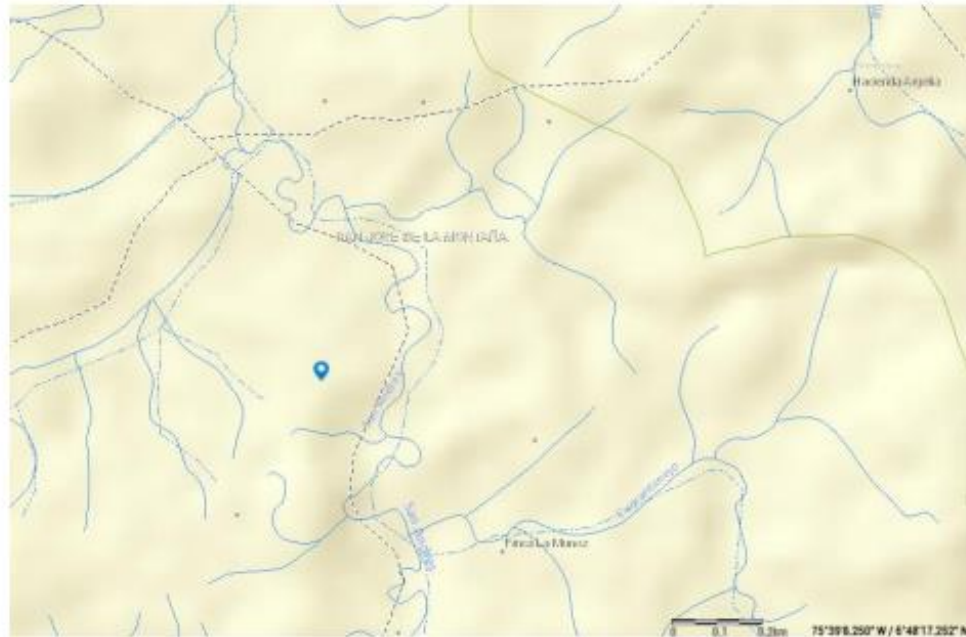
Cerca de la adecuación del terreno a 121.4 metros aproximadamente se identificó fuente hídrica y con las coordenadas tomadas en campo se logró proyectar en el aplicativo corporativo Mapgis, el cual muestra que es la fuente hídrica R. San Andres y de la cual no se evidencia usuarios legalizados cerca al punto de los hechos.

Imagen 2. Identificación de fuente hídrica.
