160TH-IT2310-14220

CORANTIOQUIA - Oficina Territorial Tahamíes Santa Rosa De Osos

INFORME TÉCNICO

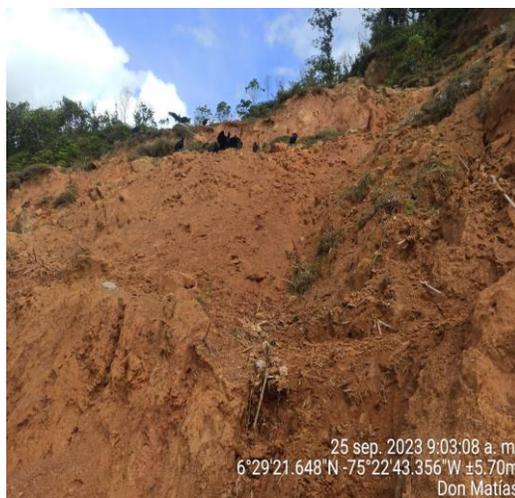
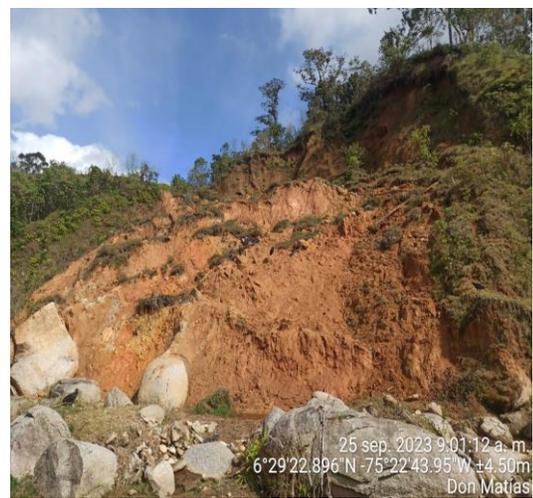
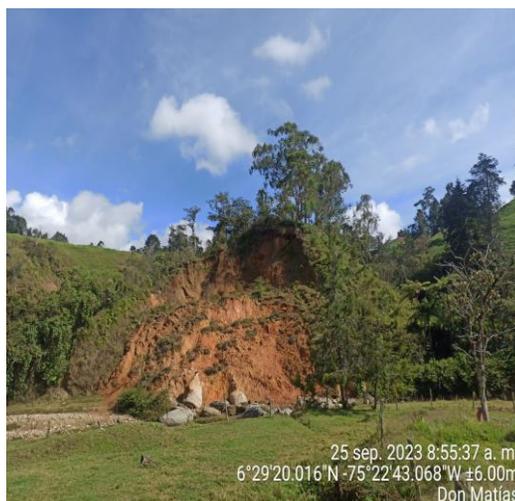
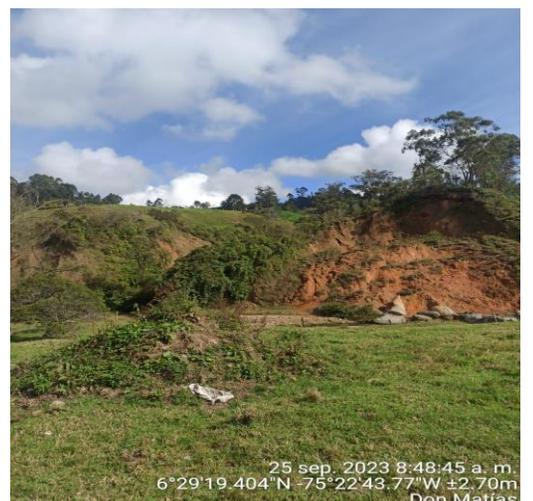
En el punto referenciado se identifica un movimiento en masa leve desde la colina en su parte punteada, que arrastra material limo – arcilloso conllevando a que durante una ola invernal con eventos de precipitación considerables haya saturación del material y con el peso del agua se genere erosión hídrica hasta el punto de taponar la quebrada y desviar el cauce, no obstante, se evidencia que la llanura de inundación de la quebrada en el margen de la vereda Quebrada Arriba es amplio por lo que la capacidad hidráulica de la misma permite mitigar el efecto de un evento mayor de arrastre de material, sin embargo, actualmente se desarrollan actividades pecuarias dentro de la franja de retiro por lo que es necesario que adecuen estas zonas forestales

Fotografías 1, 2, 3 y 4. Proceso erosivo sobre el cuerpo de agua Quebrada Arriba.

Se identifica un movimiento en masa leve desde la colina en su parte punteada, que arrastra material limo – arcilloso conllevando a que durante una ola invernal con eventos de precipitación considerables haya saturación del material y con el peso del agua se genere erosión hídrica hasta el punto de taponar la quebrada y desviar el cauce.

protectoras con cerramiento reglamentario e implementación de acciones de restauración activa y pasiva.

Del otro lado de la quebrada, es decir, en el territorio correspondiente a la vereda Miraflores, se deberá evitar el desarrollo de actividades productivas sobre la corona del proceso erosivo, sembrar arbustos y plantas bajas adecuadas para el amarre del suelo que genere mayor estabilidad en la estructura y manejo de las aguas de escorrentía. Todas estas actividades están dirigidas a frenar el avance del proceso erosivo actual, sin embargo, la instancia competente para adelantar las acciones correctivas o de mitigación desde el componente de gestión del riesgo es el Municipio, por lo que se pondrá en conocimiento de la Administración municipal la presente actuación técnica.

4	Garantice el cerramiento en la zona de nacimiento y franjas obligatorias de retiro a las fuentes de agua, que evite la entrada de ganado y la realización de actividades diferentes a la protección en dentro de las zonas forestales protectoras.	De inmediato
5	Se deberá evitar el desarrollo de actividades productivas sobre la corona del proceso erosivo, sembrar arbustos y plantas bajas adecuadas para el amarre del suelo que genere mayor estabilidad en la estructura del suelo y manejo de las aguas de escorrentía.	De inmediato
6	Sobre la llanura de inundación de la quebrada en el margen de la vereda Quebrada Arriba es necesario que adecuen las zonas forestales protectoras con cerramiento reglamentario e implementación de acciones de restauración activa y pasiva.	De inmediato

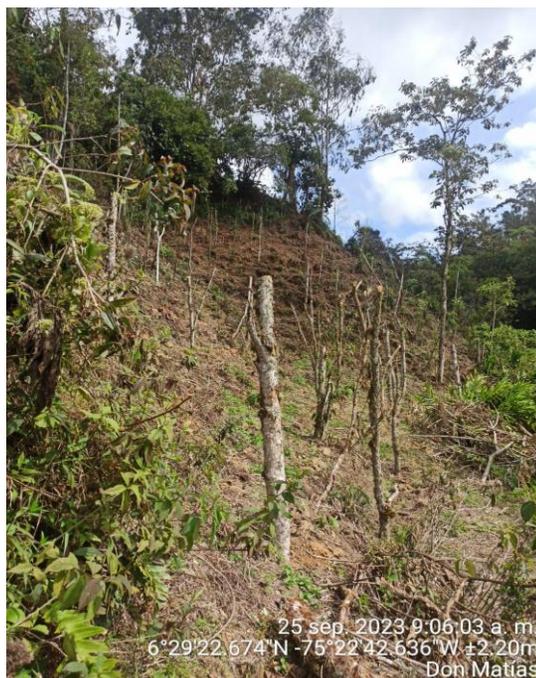
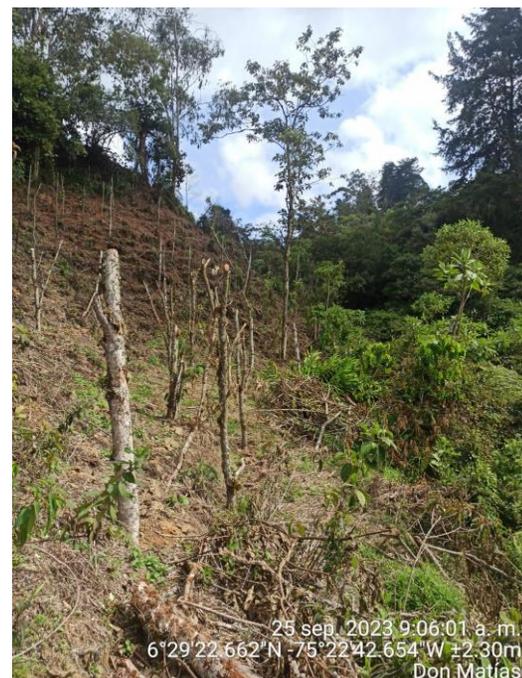
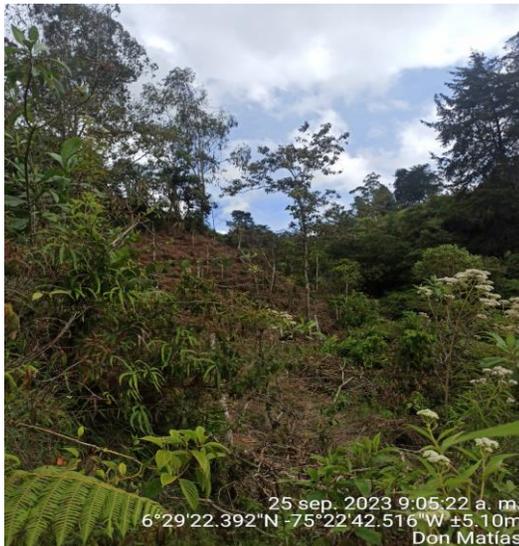
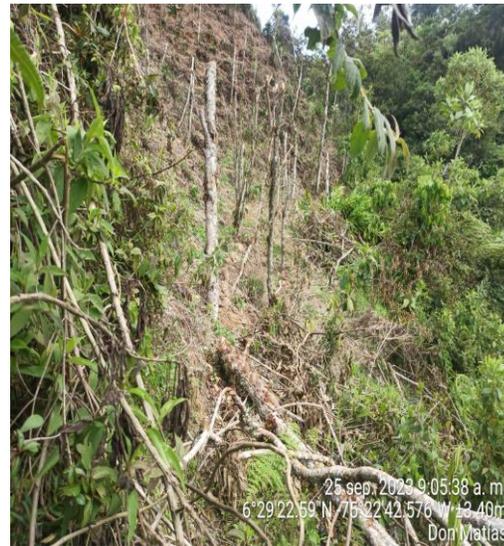
Con respecto al evento de quema que se reporta se encontró un área entre 100 y 200 m² en las coordenadas de Origen Nacional X: 4737049,02 Y: 2275707,05 en que se realizó socla y quema de vegetación pionera de origen nativo, presuntamente como actividad de preparación y despeje para el

establecimiento de un cultivo agrícola, donde los troncos de los árboles intervenidos fueron dejados en pie como vara o tutor y cuyos diámetros a la altura del pecho no superaban los 10 cm de DAP.

Fotografías 5, 6, 7 y 8. Evidencia de las actividades de socola y quema de vegetación nativa en la Finca Las Tapias, vereda Miraflores del municipio de Donmatías.

Se encontró un área entre 100 y 200 m² en las coordenadas de Origen Nacional X: 4737049,02 Y: 2275707,05 en que se realizó socla y quema de vegetación pionera de origen nativo, presuntamente como actividad de preparación y despeje para el establecimiento de un cultivo agrícola.

Previo a cualquier intervención sobre los recursos naturales se debe solicitar la asesoría respectiva ante las instancias que corresponda para determinar si se requiere el trámite de algún permiso ambiental, aplicación de medidas ambientales, participación de personal especializado o si existe alguna limitante desde los diferentes instrumentos de ordenación, planificación y otros.

con código catastral 2372001000001600015 el arrendatario Luis Alberto Múnera Cataño con cédula 70976091, debe suspender, de manera inmediata, las actividades de remoción y quema de cobertura vegetal.	De inmediato
2	Emprender acciones inmediatas en pro de la recuperación del área intervenida con la implementación de reforestación activa con la siembra de especies nativas como medida de reposición y cerramiento de la zona intervenida que permita el avance de la regeneración natural dentro de la misma área afectada o un área que abarque mínimamente la misma extensión y cumpla con la condición de equivalencia ecológica, que realmente contribuya a mitigar o compensar los daños ambientales generados y descritos en el presente informe técnico.	De inmediato
3	Tramitar los permisos ambientales respectivos y/o en su defecto la asesoría técnica que corresponda antes de adelantar cualquier tipo de intervención sobre los recursos naturales.	De inmediato

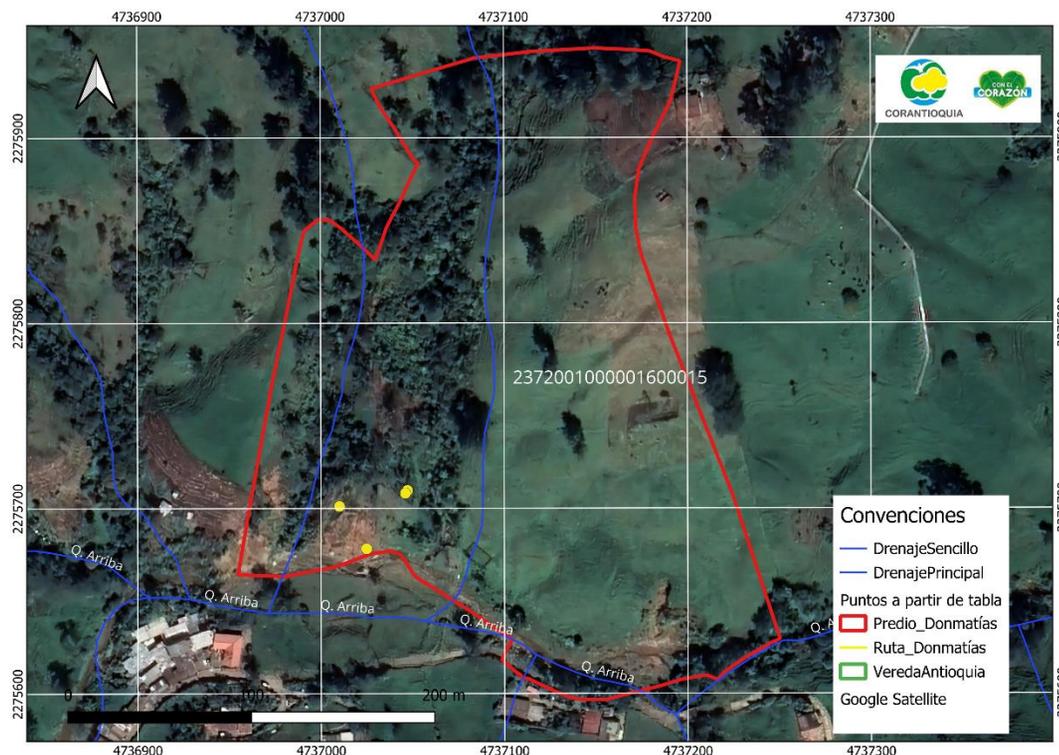
Al verificar la información oficial disponible en catastro departamental, se encontró que el predio en que se realizaron las actividades que socola y quema, corresponde con el código catastral 2372001000001600015 con extensión total de 6,50 ha cuya delimitación se muestra en la Figura 2.

Figura 2. Delimitación del predio en el cual se llevaron a cabo las actividades de socola y quema de vegetación nativa con presuntos fines de preparación del suelo para el establecimiento de cultivos agrícolas en la vereda Miraflores del municipio de Donmatías.
