CORANTIOQUIA - Oficina Territorial Aburrá Norte Medellín	
EDICTO

INFORME TÉCNICO

Interesado	Hernando Salazar Jurado
Expediente	AN3-2008-2
Municipio	Medellín
Número de visita	NA
Fecha de visita	2023-10-27
Acompañante	Sebastian Salazar (Hijo del titular) Celular: 3117289501

El 27 de octubre de 2023, se realizó visita de control y seguimiento al Plan de Manejo Ambiental establecido mediante Resolución con radicado 130AN-8091 del 09 de junio de 2008 contenido en el expediente AN3-2008-2, en la vereda El Cerro, corregimiento de Santa Elena, municipio de Medellín, sitio conocido como Sajonia, con un área de 2.7 hectáreas, correspondiente a la solicitud de legalización minera de hecho No. 5933 de la Dirección de Titulación Minera.

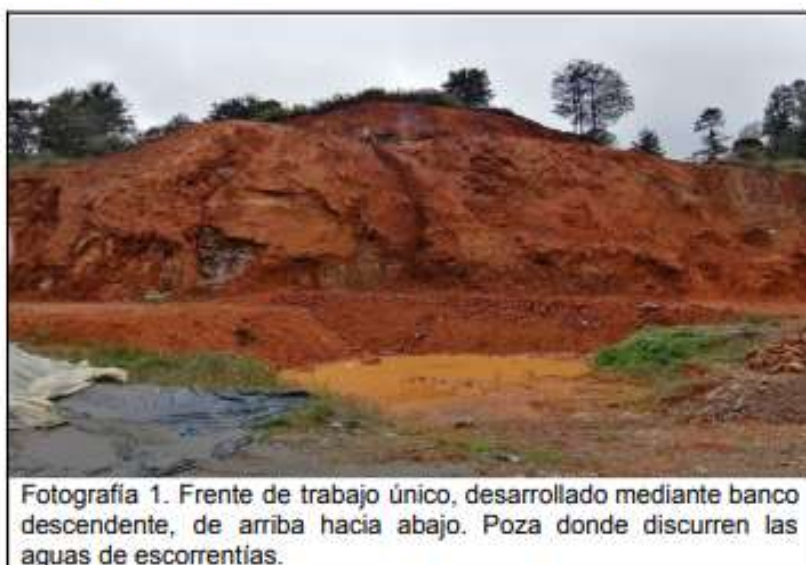
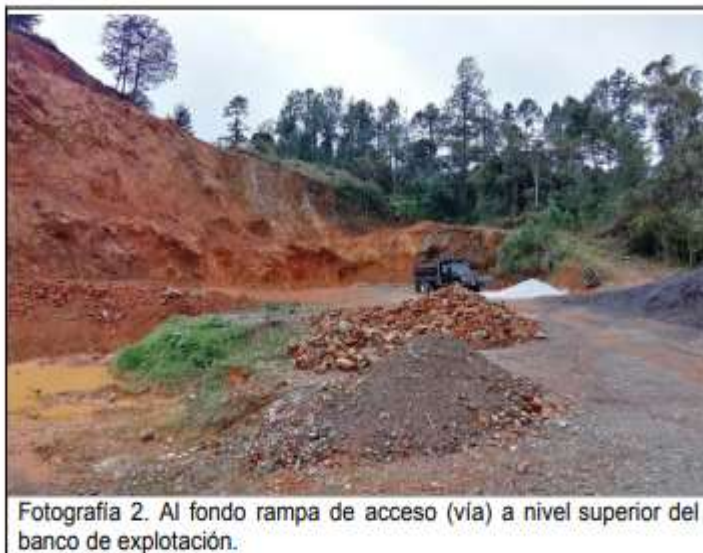
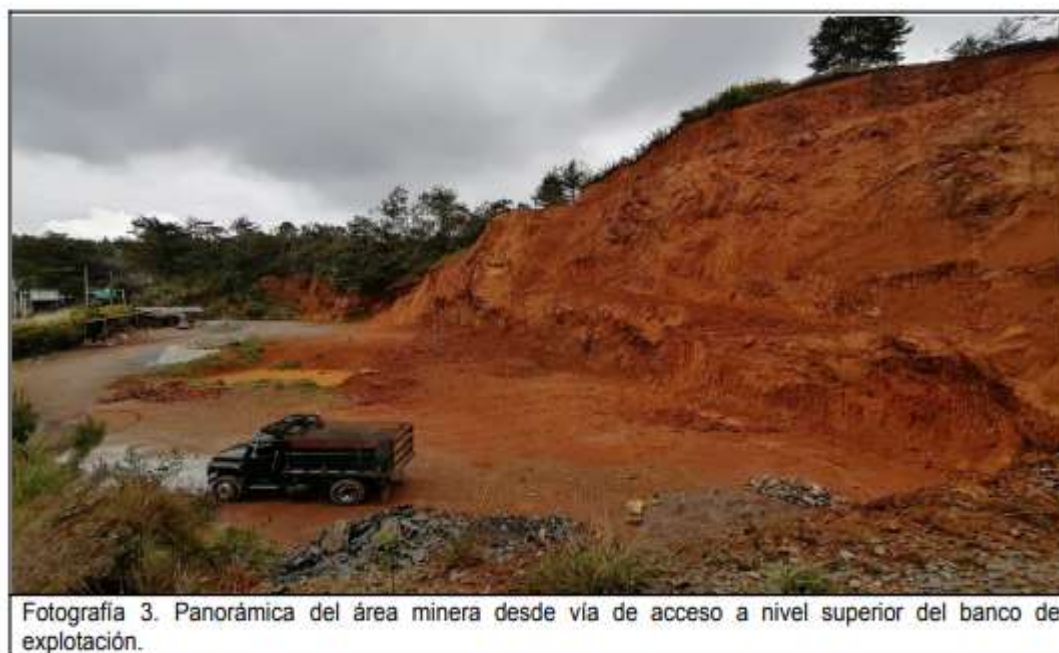
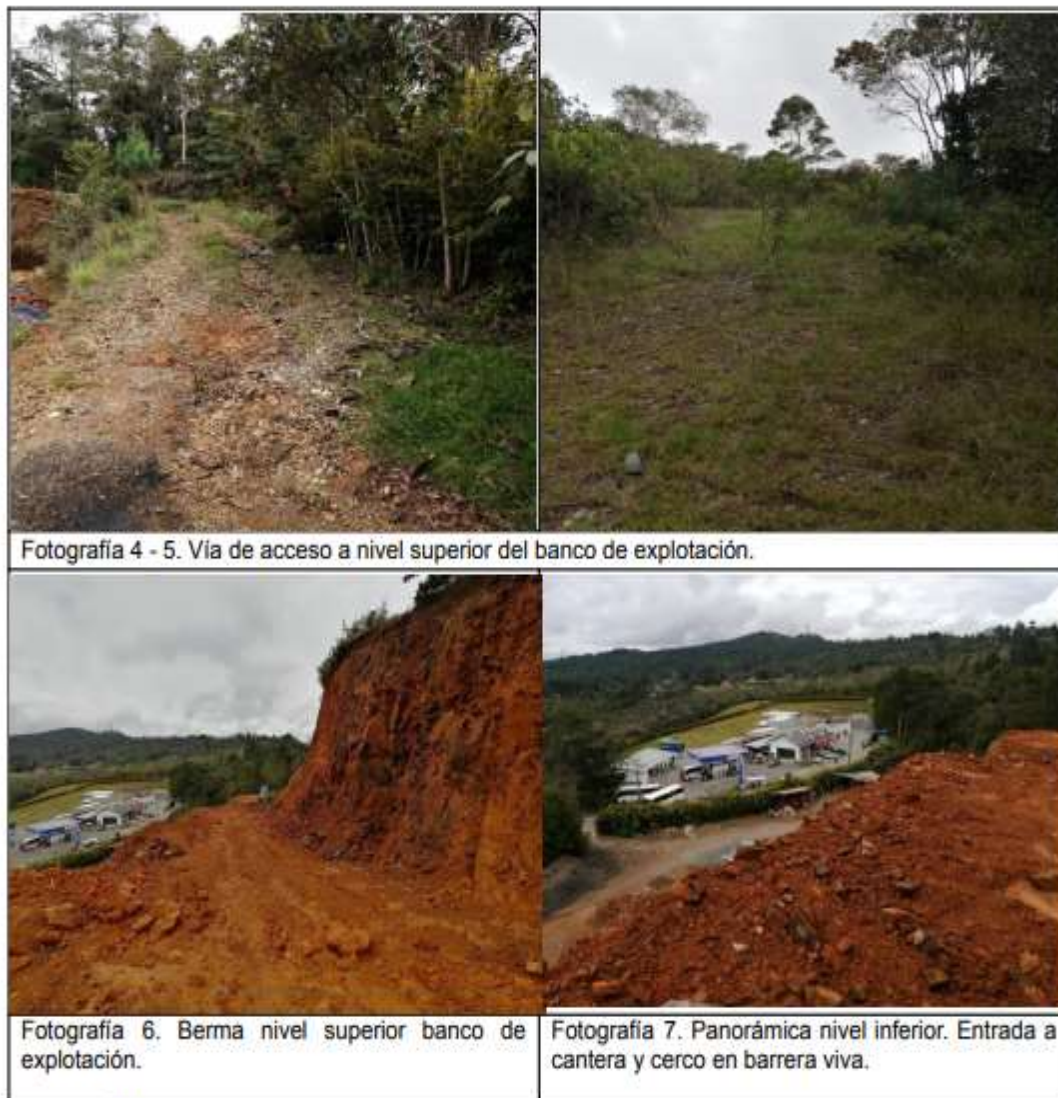
La operación minera de la cantera, es básica, existe un solo frente de explotación desarrollado mediante el método de banco descendente con ángulo de talud de 70 grados y berma de 4 metros, aproximadamente. Sobre la margen derecha del frente de trabajo se localiza la vía de acceso a la parte superior del banco.

El arranque del material se realiza con maquina tipo retrocargador más conocida como pajarita. Realizado el arranque, desde el nivel superior del banco se vierte por gravedad el material al patio de acopio donde es clasificado de forma manual. Todo el material es aprovechado en la comercialización, por lo tanto, no se dispone de botadero. El proceso minero consiste solo en la extracción, no hay planta de trituración, ni ningún tipo de infraestructura civil.

En el nivel del patio de acopio cuentan con un pozo que recoge las aguas de escorrentías que discurren de forma natural sobre el área, sin embargo, no cuentan con un sistema de drenaje definido para el manejo de las mismas.

La Resolución con radicado 130AN-8091 del 09 de junio de 2008, que impone Plan de Manejo Ambiental, establece, se deberá solicitar permiso de vertimiento, emisiones atmosféricas y concesión de aguas para las actividades mineras. Sin embargo, según la forma en cómo se viene desarrollando la actividad minera y lo observado durante la visita de control y seguimiento, no se requiere que el usuario solicite el permiso de vertimiento ni concesión de aguas, dado que las actividades que se ejecutan son netamente de extracción y no realizan captación de aguas, vertimiento de aguas domesticas ni industriales. A continuación, se presentan los registros fotográficos de la Cantera, que muestran la situación encontrada durante la visita de control y seguimiento.

El usuario deberá implementar las medidas impuestas en el Plan de Manejo Ambiental para el manejo de las aguas superficiales, ya que, en la visita de control y seguimiento, se observó que no se realiza un manejo adecuado de estas.

El usuario deberá implementar las medidas impuestas en el Plan de Manejo Ambiental para el manejo de las aguas superficiales, ya que, en la visita de control y seguimiento, se observó que no se realiza un manejo adecuado de estas

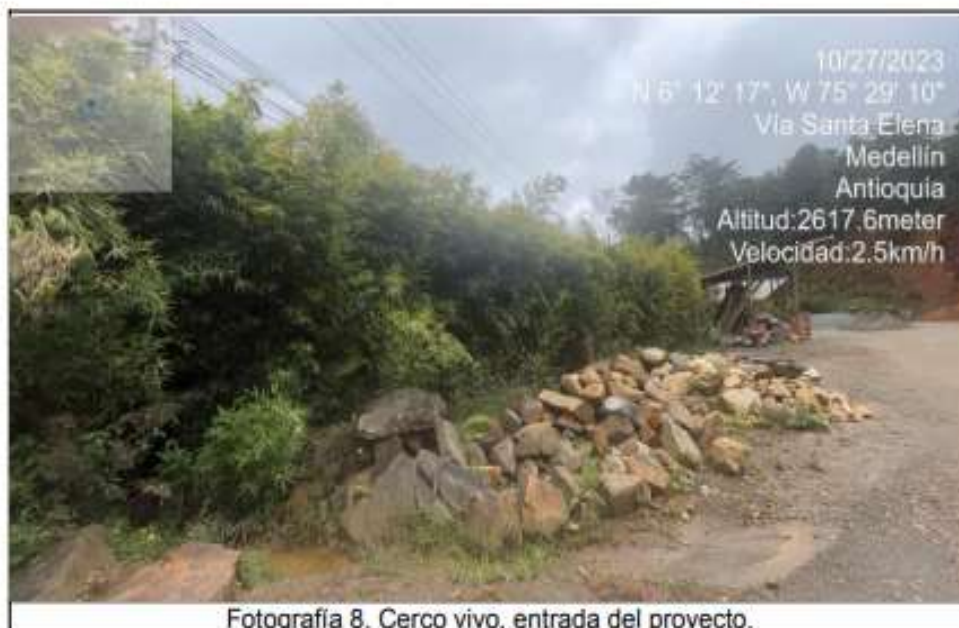
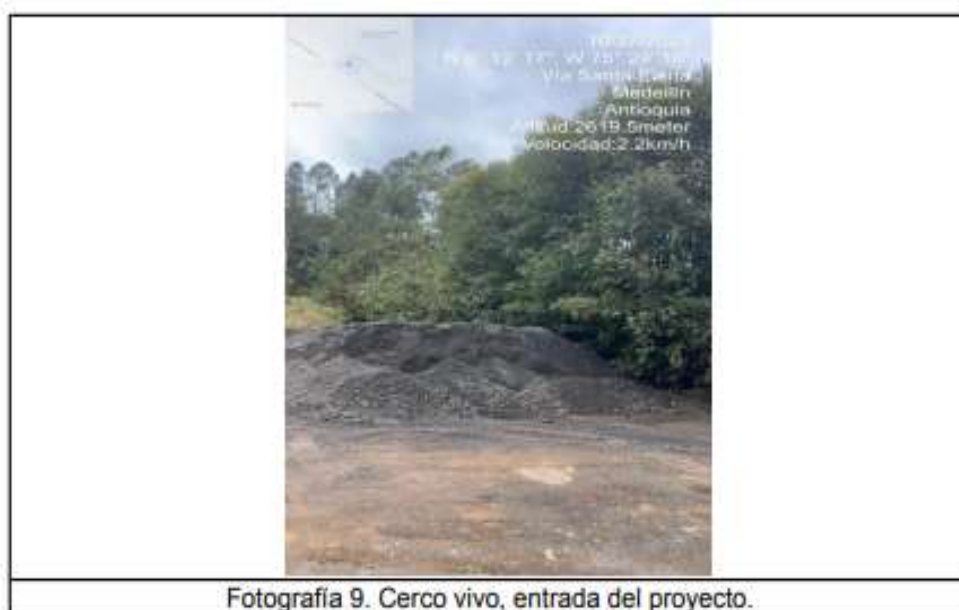
Adicionalmente los cercos vivos están cubriendo la fachada del título de forma adecuada, con bambo, eugenios y algunas plantas nativas como siete cueros, encenillo, yarumo, amarrabollos que hacen parte del paisaje (Ver fotografía 8 y 9).

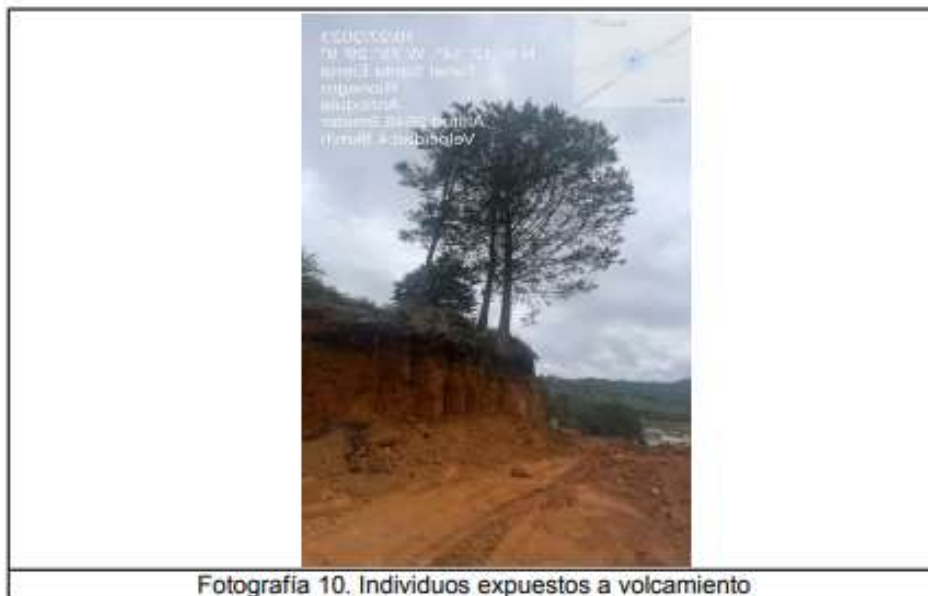
En el área de la corona de explotación, se encuentra un corte de pendiente que hace que la ladera sea susceptible de erosión, en el cual se identificaron tres árboles introducidos de cipress que presentan las raíces expuestas, riesgo de volcamiento, posibles movimientos de estabilidad de ladera y presencia de pendientes muy marcadas de acuerdo con la explotación. Se recomienda tala de emergencia a los usuarios de los tres individuos (Ver fotografía 10).

Se encuentra en la corona de la explotación como barrera viva y por fuera de bosque natural, tres individuos en riesgo de volcamiento de la especie ciprés, especie introducida.

Se recomienda talar tres individuos de cipres presentes en la ubicación con origen de coordenadas WGS84: 'N 6°12' 14"', W -75° 29' 9"' de acuerdo al decreto 1532 de 2019, los árboles objeto de observación no requieren permiso u autorización. Presentar información posterior de la tala por medio de un comunicado externo en el cual se presenten consideraciones técnicas con respecto al aprovechamiento en el cual deberán considerarse lo siguiente.

1. La tala de los árboles, debe ser realizada por personal idóneo; utilizando las herramientas, los equipos y los insumos y las medidas de seguridad necesarias para garantizar la protección de los trabajadores. Además, durante la tala debe colocarse la señalización correspondiente.

2. Dicha tala deberá realizarse técnicamente siguiendo normas de seguridad industrial y bajo la supervisión de personal especializado y con experiencia en esta labor, quien ejecutará la actividad a partir de la copa (descope) hasta la base del fuste, utilizando manilas para amarrar y orientar la caída del árbol hacia la zona con menor riesgo.

3. Se debe constatar que la dirección de la caída se apropiada y que no existe riesgos de accidente.
4. Colocar las herramientas de trabajo en sentido opuesto a la caída del árbol y definir y señalizar rutas de escape.

5. El motosierrista debe estar ubicado en un lugar y a una distancia apropiada para evitar que al momento del descope algunas partes de las ramas o del fuste caigan sobre su cuerpo.

6. El material vegetal generado por la actividad de tala, deberá ser repicado e incorporado al suelo cuando sea factible, en caso contrario deberá ser retirado de forma inmediata y ser trasladado a sitios autorizados para la disposición final de los desechos vegetales, y en ningún caso deberá arrojarse sobre fuentes de aguas existentes ni vías, tampoco se deberá quemar, el acopio de la madera de deberá hacer en lugares aptos para ello y debe colocarse la debida señalización de tránsito para evitar accidentes.
