CORANTIOQUIA - Subdirección Administrativa y Financiera Medellín	
ACTAS

null	<b>190-ACT2404-1424</b>
Fecha: 09-abr-2024 07:51 AM Pág: 11	Favor citar este número al responder
Anexos: ninguno	
Archivar en: 160AN4-2023-386* JAIRO ALFONSO POSADA ARANGO, 160AN4-2023-	
Radicado por: Olga María Zapata Rivera

## COMITÉ INVENTARIO

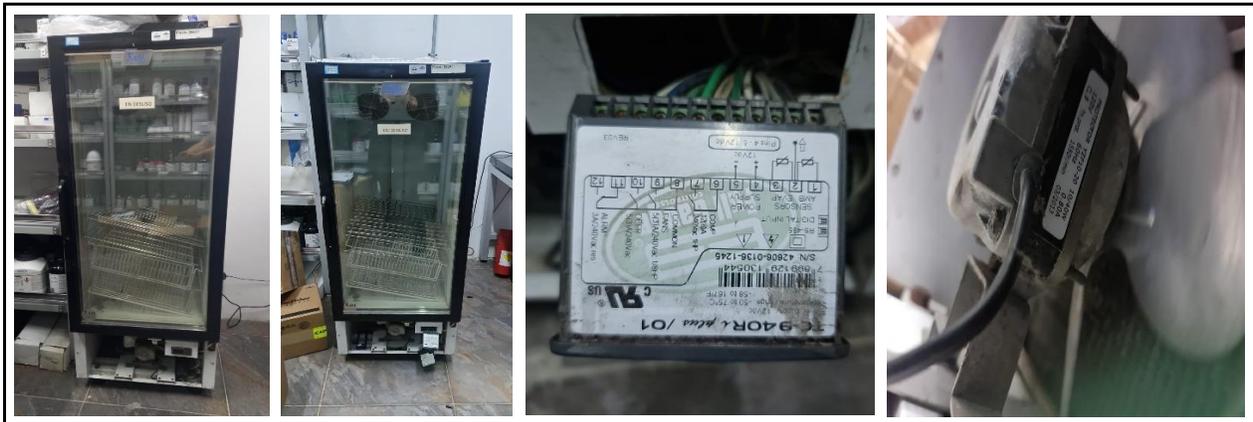
## FOTOGRAFIAS

Se realiza servicio contratado y se evidencia que el equipo requiere: cambio de unidad- retanqueo de gas - corrección de fugas - baseado del sistema - cambio del filtro secador - cambio de kit de arranque- cambio de cableado eléctrico -instalación de supresor de pico (protector de voltaje) , verificación en 9 puntos físicos , cambio de control de temperatura.

SE DETERMINA QUE LOS SIGUIENTES COMPONENTES PRESENTAN DAÑOS IRREPARABLES:

\*CONTROL DE TEMPERATURA

EQUIPO FUERA DE SERVICIO.

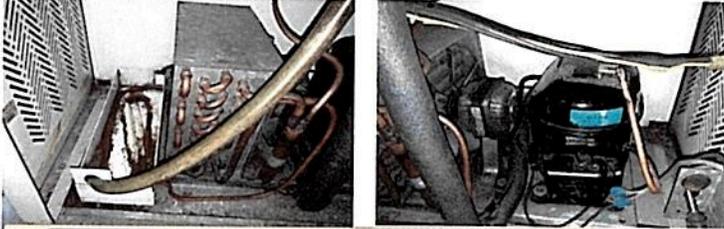
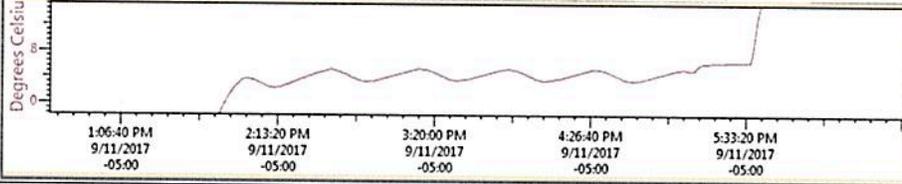
Imágenes del mantenimiento

- Prueba inicial del equipo
- Desarme general del equipo
- Verificación de interruptor
- Verificación de cables y conectores
- Verificación de control de temperatura
- Se verifica funcionamiento de unidad de refrigeración
- Se realiza limpieza del condensador
- Se lubrica motor de recirculación
- Se arma el equipo
- Se realiza limpieza interna y externa apropiada del equipo
- Se hacen pruebas de funcionamiento
